## 第3回新倉山復旧協議会次第

# 森林経営計画策定に向けて

計画：新倉山復旧協議会

調査：一般社団法人長野県林業コンサルタント協会

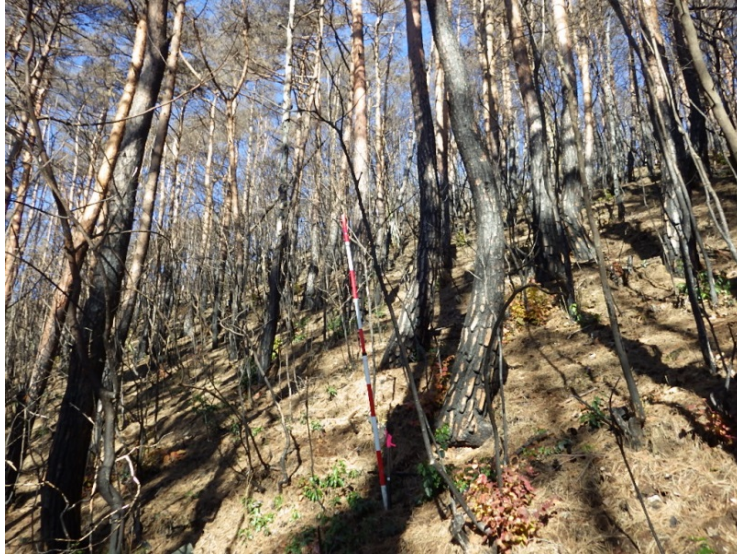
写真2.1 全枯れに近いアカマツ (83-は-45)

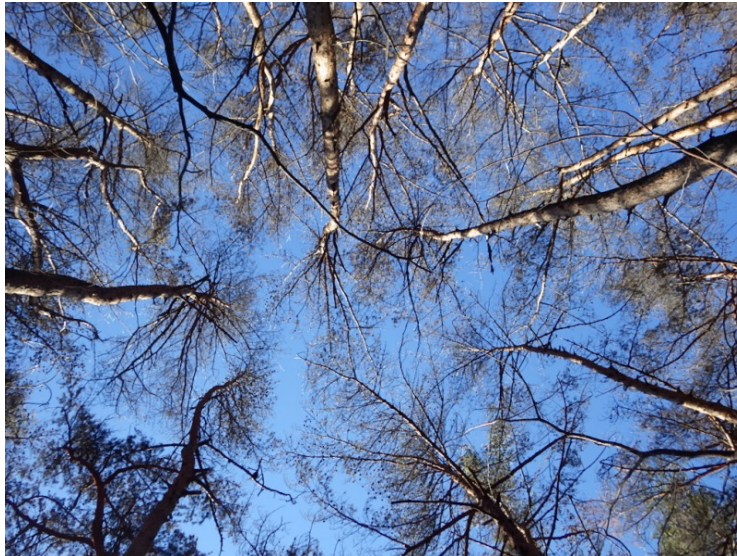
写真2.2 全枯れに近いアカマツ樹冠

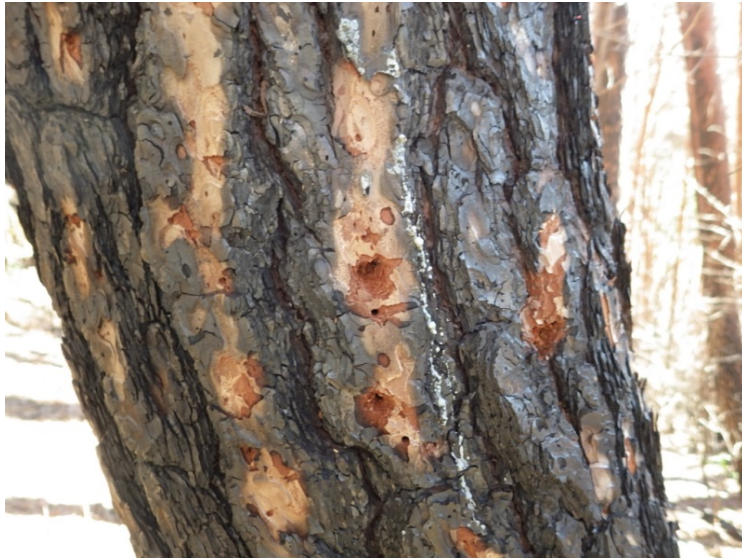
写真2.3 害虫（せん孔性）

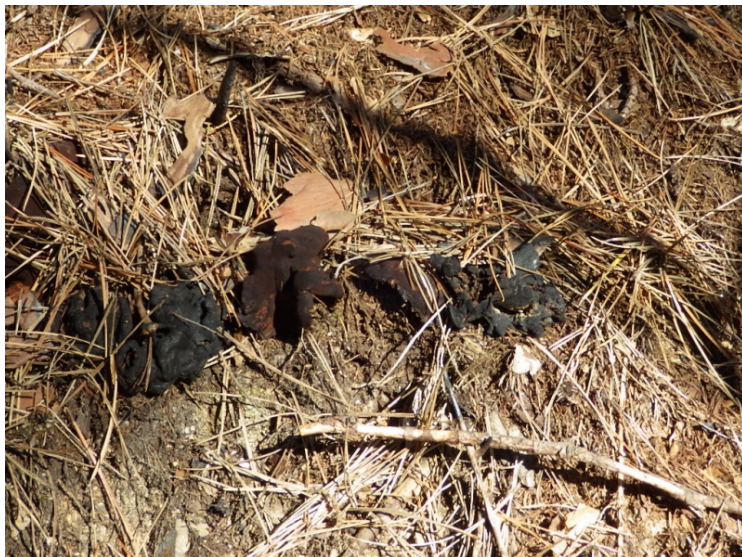
写真2.4 ツチクラゲ

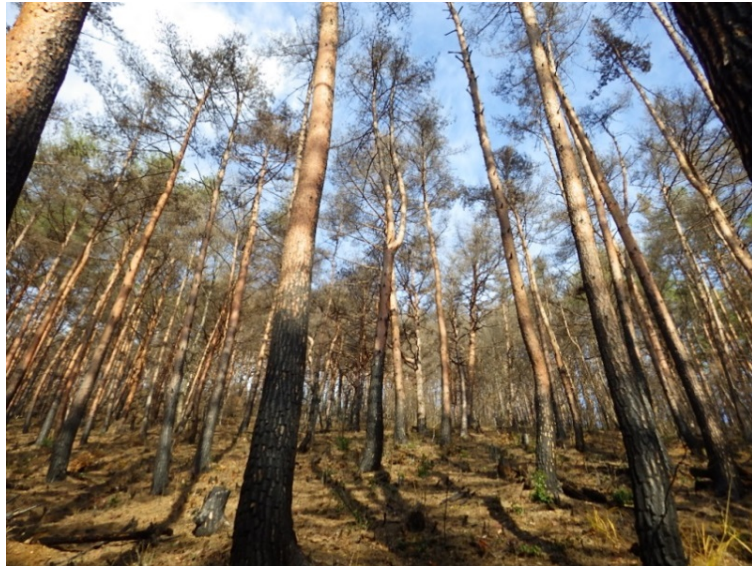
写真2.5 全枯れに近いアカマツ (83-ぬ-8)

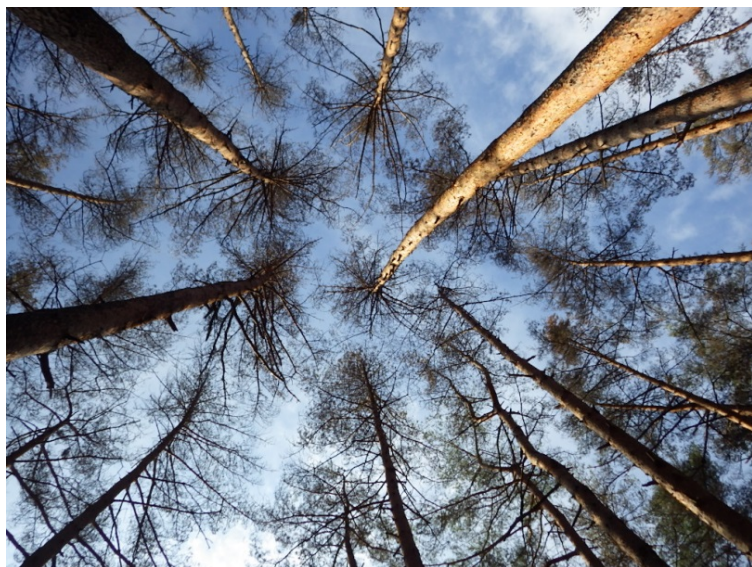
写真2.6 全枯れに近いアカマツの樹冠 (83-ぬ-8)

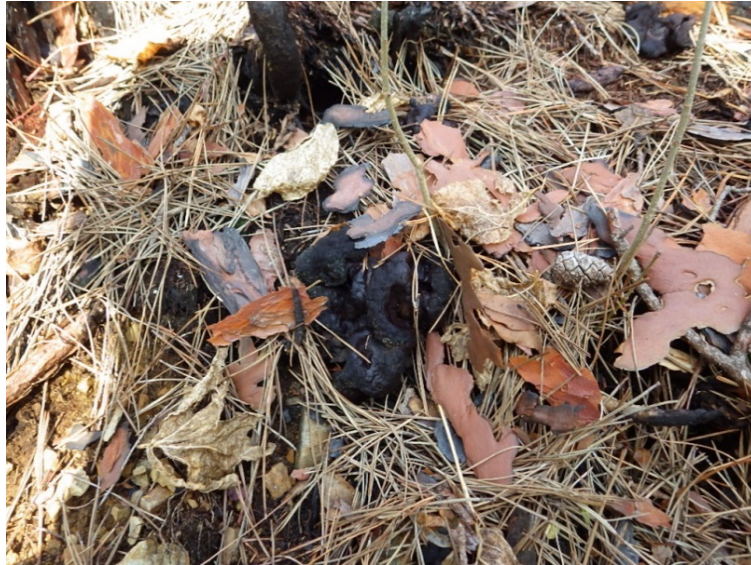
写真2.7 ツチクラゲ (83-ぬ-8)

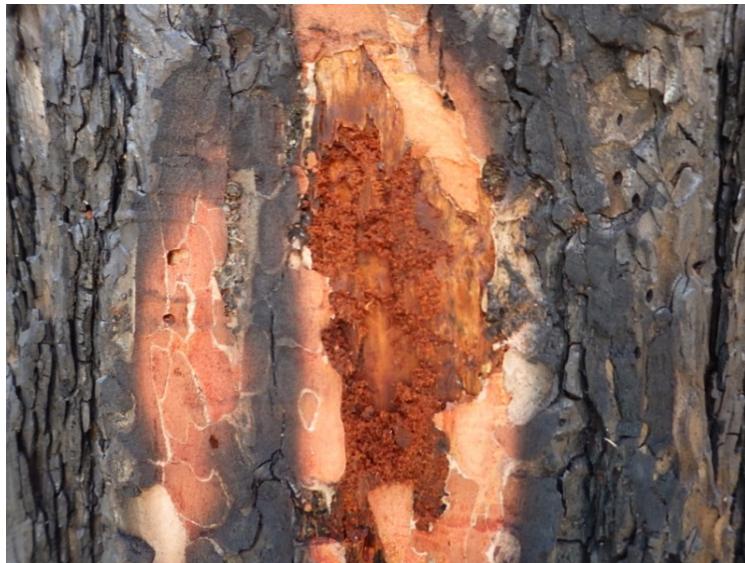
写真2.8 全枯れに近いアカマツの幹の状況 (83-ぬ-8)

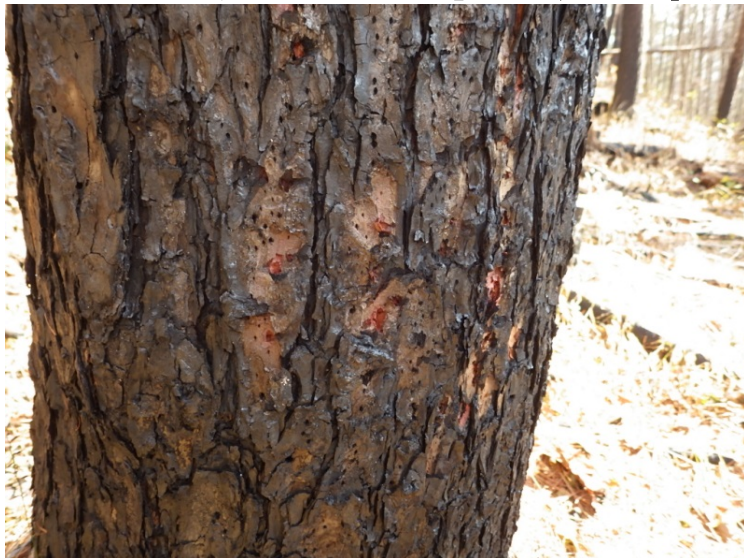
写真2.11 虫害 (83-ぬ-9)

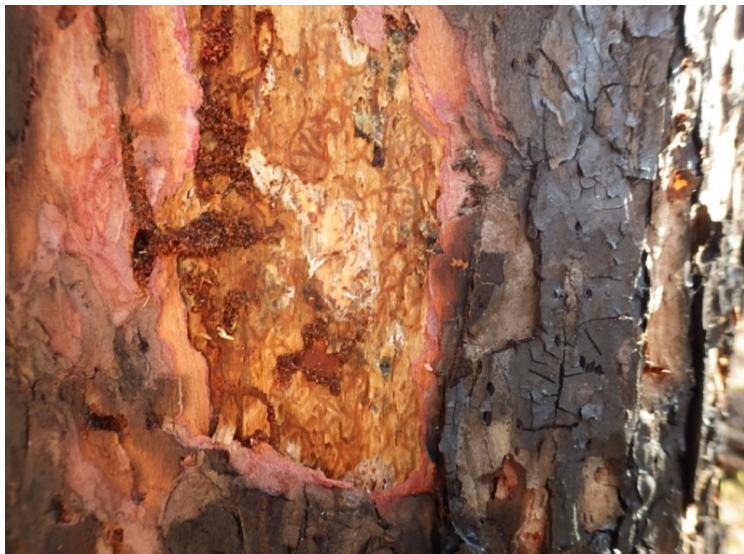
写真2.12 被災カラマツの幹の状況 (83-ぬ-9)

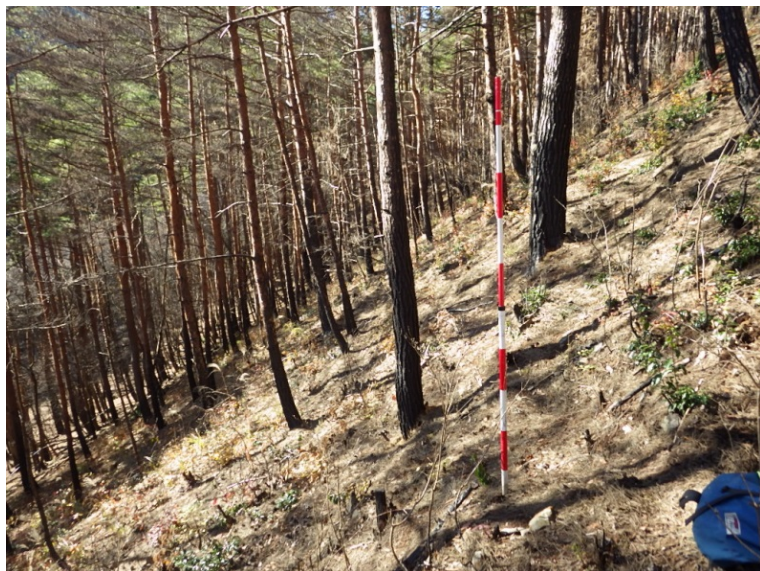
写真2.13 全枯れにアカマツ (84-ぬ-8)

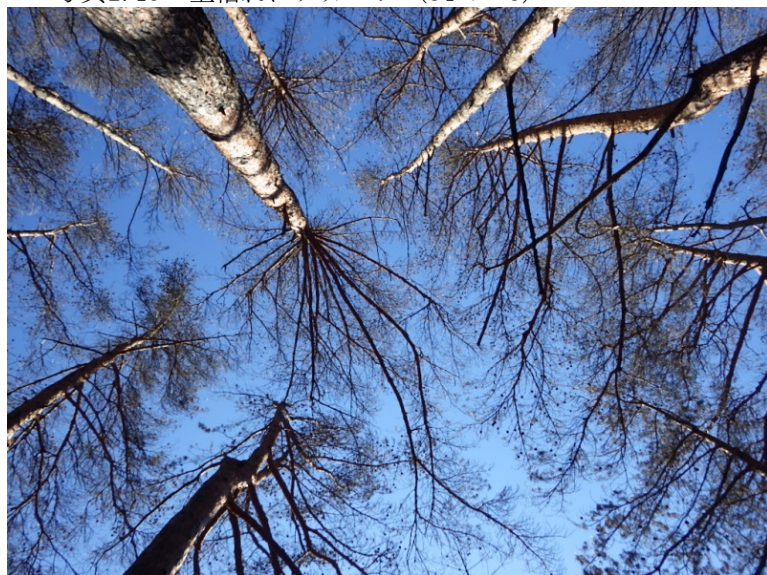
写真2.14 全枯れに近いアカマツ樹冠 (84-ぬ-8)

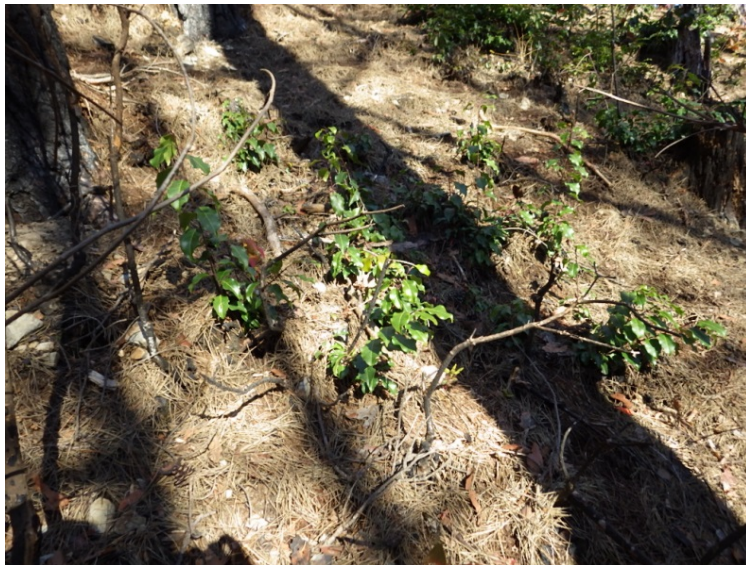
写真2.15 全枯れに近いアカマツの林床 (84-ぬ-8)

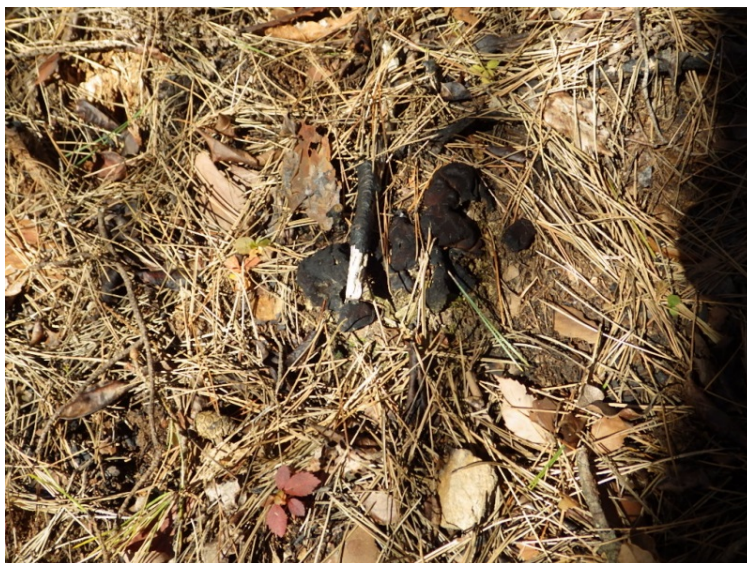
写真2.16 全枯れに近いアカマツのツチクラゲ (84-ぬ-8)
