通学路対策箇所（川岸小学校・西部中学校分）

## 令和3年度 通学路安全対策 合同点検後のまとめ

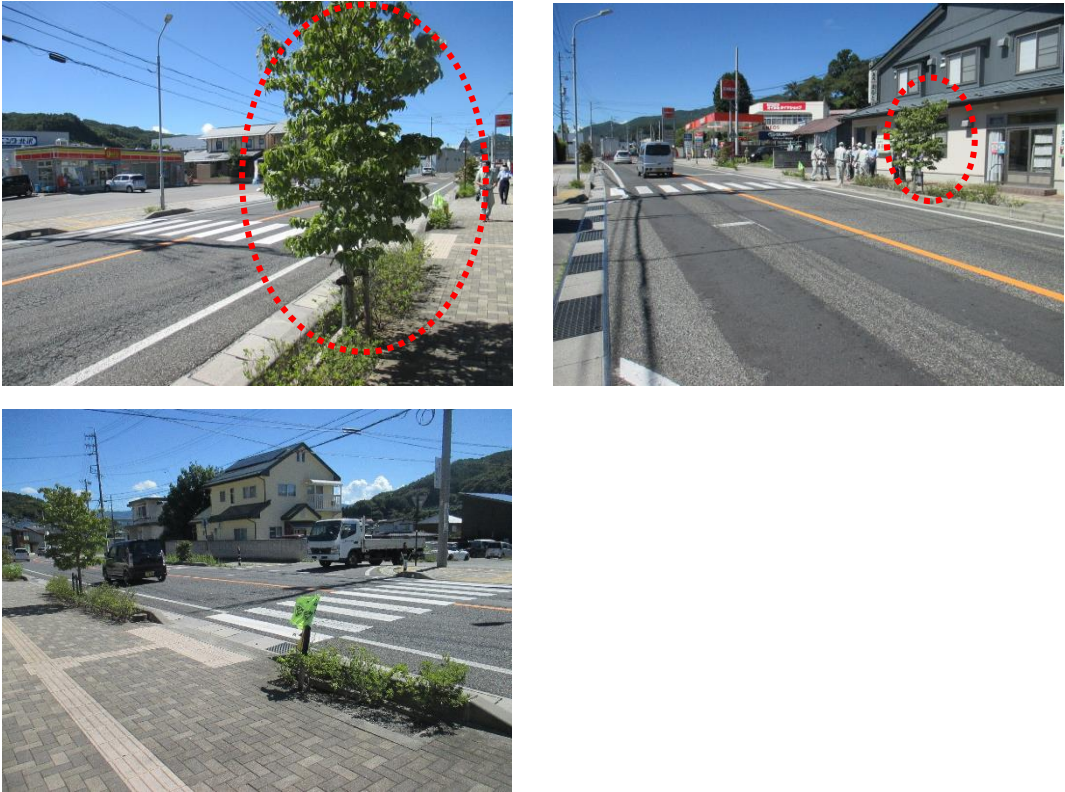
| 学校名 | 川岸小学校 1 | 管理者 | 県 | No. 1 | マップ番号 | 番号① |

| 学校名 | 川岸小学校 1 | 管理者 | 県 | No. 1 | マップ番号 | 番号① |
|---|---|---|---|---|---|---|
| 危険箇所の説明・内容 | 横断歩道付近の歩道の植え込みや木が大きくなり、車から横断歩道を渡ろうとする歩行者を見つけにくい。 | | | | | |

| 学校名 | 川岸小学校 1 | 管理者 | 県 | No. 1 | マップ番号 | 番号① |
|---|---|---|---|---|---|---|
| 対策検討内容 | <p>(県) 諏訪管内の緊急性の高い箇所より着手しています。学校で枝払いを行うことも可能なので、その場合は建設事務所へ連絡してほしい。</p> | | | | | |

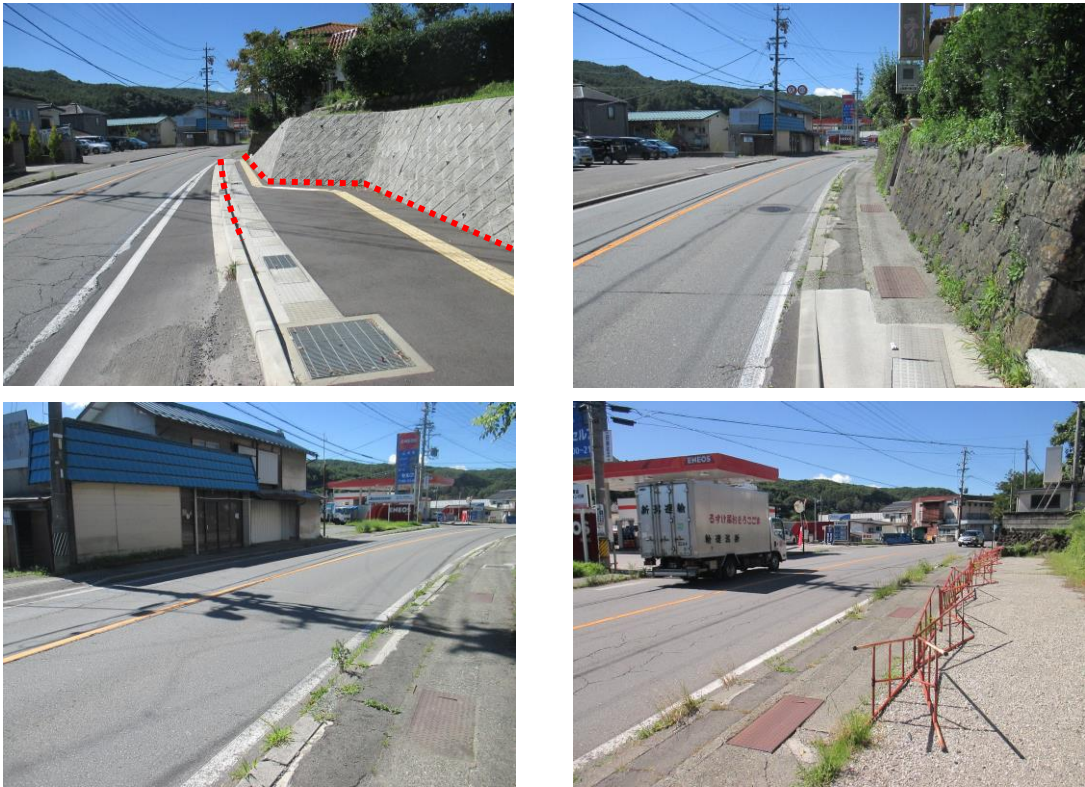
| 学校名 | 川岸小学校 2 | 管理者 | 県 | No. 2 | マップ番号 | 番号②<br>／緊急① |

| 学校名 | 川岸小学校 2 | 管理者 | 県 | No. 2 | マップ番号 | 番号②<br>／緊急① |
|---|---|---|---|---|---|---|
| 危険箇所の<br>説明・内容 | 歩道が狭く、子ども達が通る際、トラックなどの大型車と接触しそうになる。<br>子どもは道路の両側を通行するが、どちらも歩道が狭く、ガードレールもないため危険。 | | | | | |

| 学校名 | 川岸小学校 2 | 管理者 | 県 | No. 2 | マップ番号 | 番号②<br>／緊急① |
|---|---|---|---|---|---|---|
| 対策検討<br>内容 | (県) 道路の拡幅の計画があります。 | | | | | |

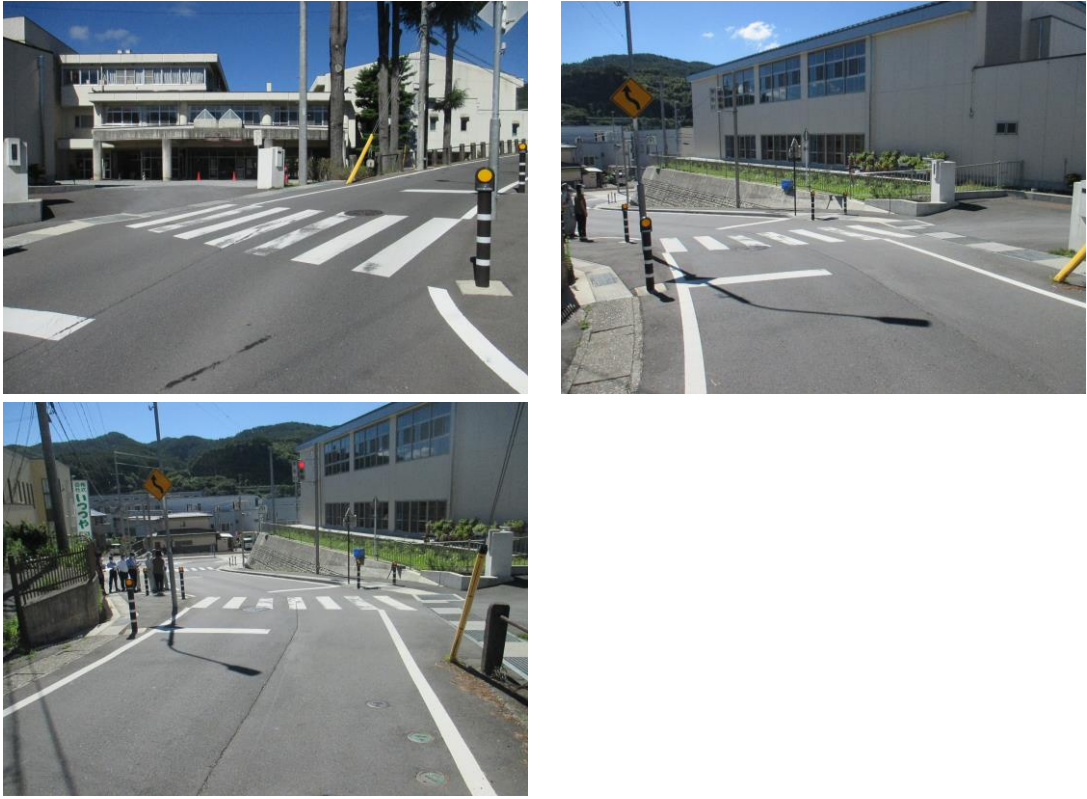
| 学校名 | 川岸小学校 3<br>(西部中) | 管理者 | 市 | No. 3 | マップ番号 | 緊急② |

| 危険箇所の<br>説明・内容 | 冬季は凍結して滑りやすいほか、坂道とカーブがあり、見通しが悪い。交差点も近くにあり、危険である。 | | | | | |

| 対策検討<br>内容 | <p>(合同点検時の意見)</p> <p>交差点の安全対策は実施済み。カラー舗装を行うことにより、すべり止め効果も期待ができる。<br/>(市) 停止線前にカラー舗装設置を検討。</p> | | | | | |

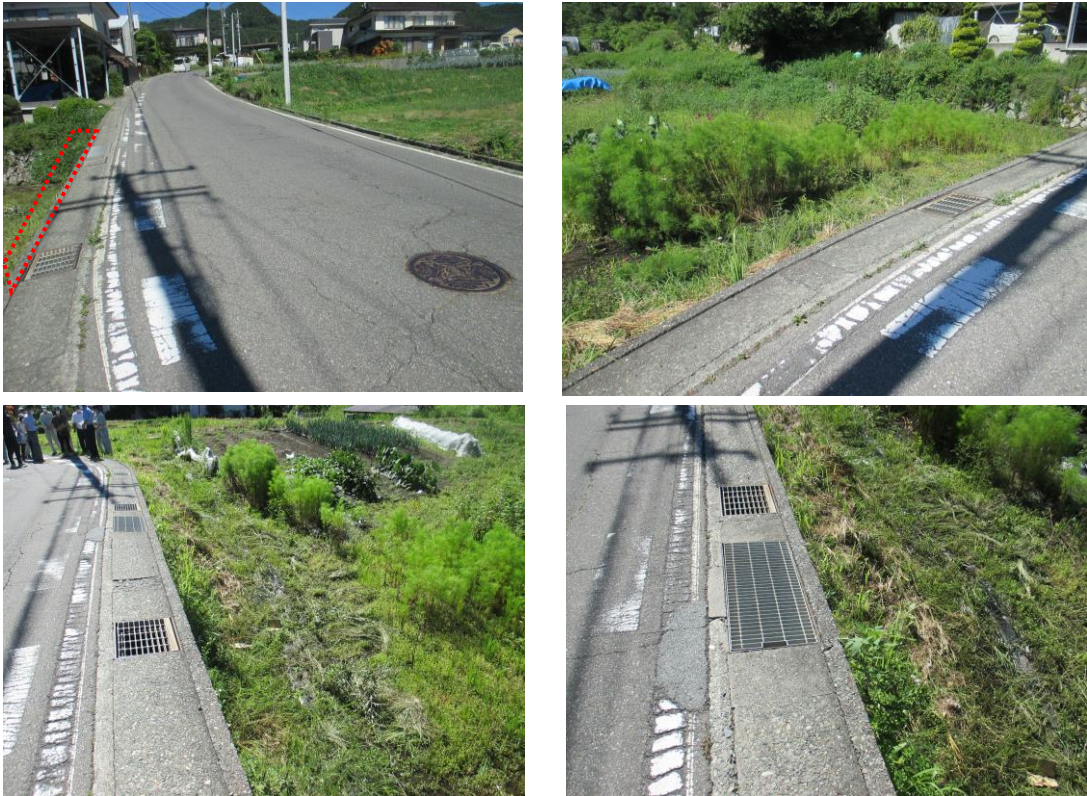
| 学校名 | 川岸小学校 4<br>(西部中) | 管理者 | 市 | No.4 | マップ番号 | 緊急③ |

| 危険箇所の<br>説明・内容 | 道路と田畑との段差があるが、ガードレールがないため、登校中に落ちないように注意が必要な箇所。<br>スピードを出して降りていく車も多い。 | | | | | |

| 対策検討<br>内容 | <p>(合同点検時の意見)</p> <p>以前は段差のない側を歩くように指導していたが、道幅を狭くし、グリーンベルトとドットラインの検討。身を守るためには、両側にグリーンベルトを付けて、右側通行とするのが最善。</p> <p>(市) グリーンベルト及び減速ドットの設置の検討。</p> | | | | | |

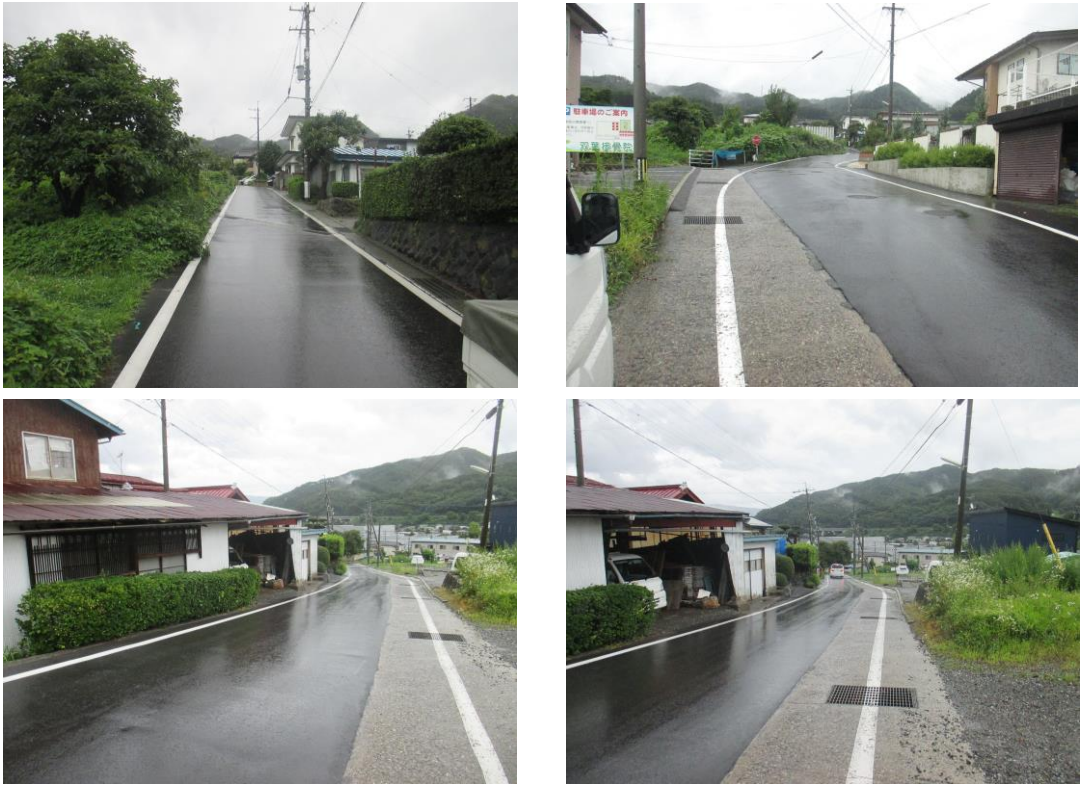
| 学校名 | 川岸小学校 5 | 管理者 | 市 | No.5 | マップ番号 | 緊急④ |

| 危険箇所の説明・内容 | 路肩が狭く、車の交通量も多いため、危険な箇所。 | | | | | |

| 対策検討内容 | <p>（市） 前回のプログラムに基づき、交差点の区画線等設置を予定。それ以外の区間については減速ドット及び通学路を標記したカラー舗装の検討。</p> | | | | | |

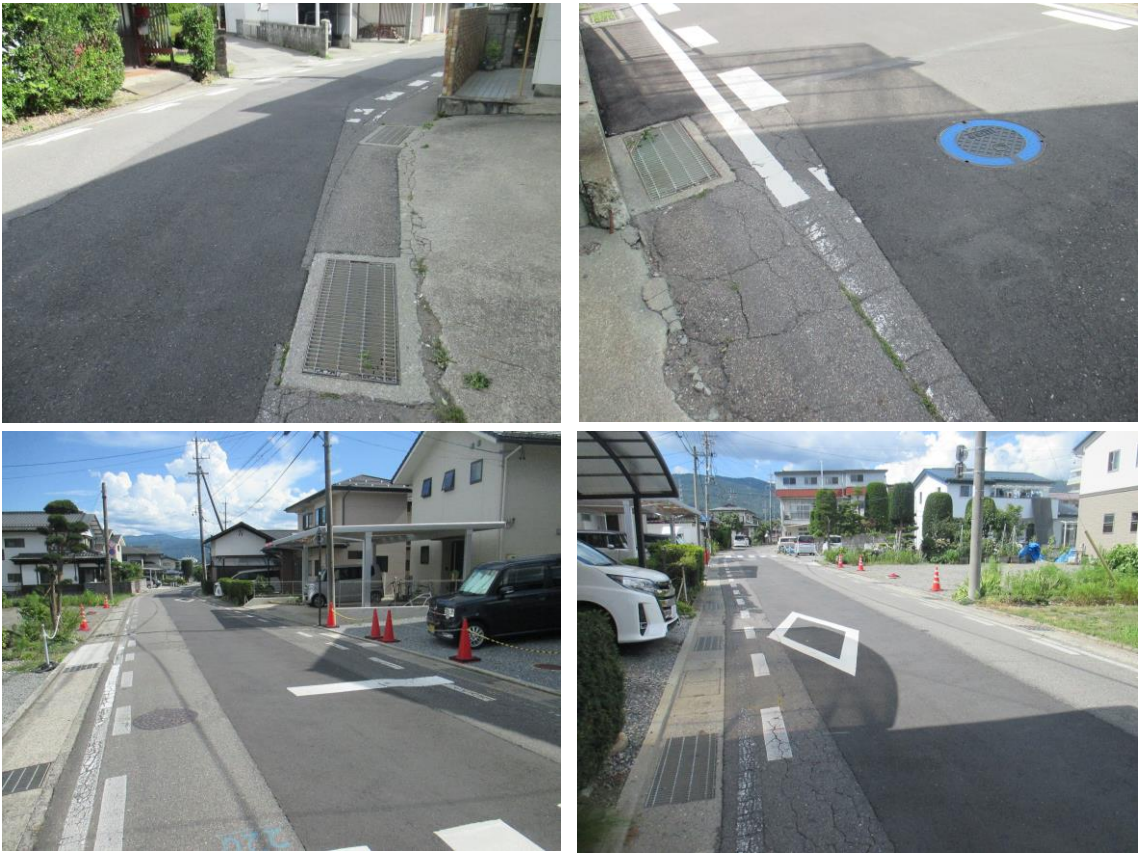
| 危険箇所の<br>説明・内容 | 道が細いが、車がスピードを出して通っていくので危険。 | | | | | |

| 対策検討<br>内容 | <p>（市）市で舗装工事を予定しており、減速ドットや区画線は再度設置を行う予定。追加の対策として停止線前のカラー舗装の検討。</p> <p>小口酒店前の交差点は安全対策実施済み。</p> | | | | | |

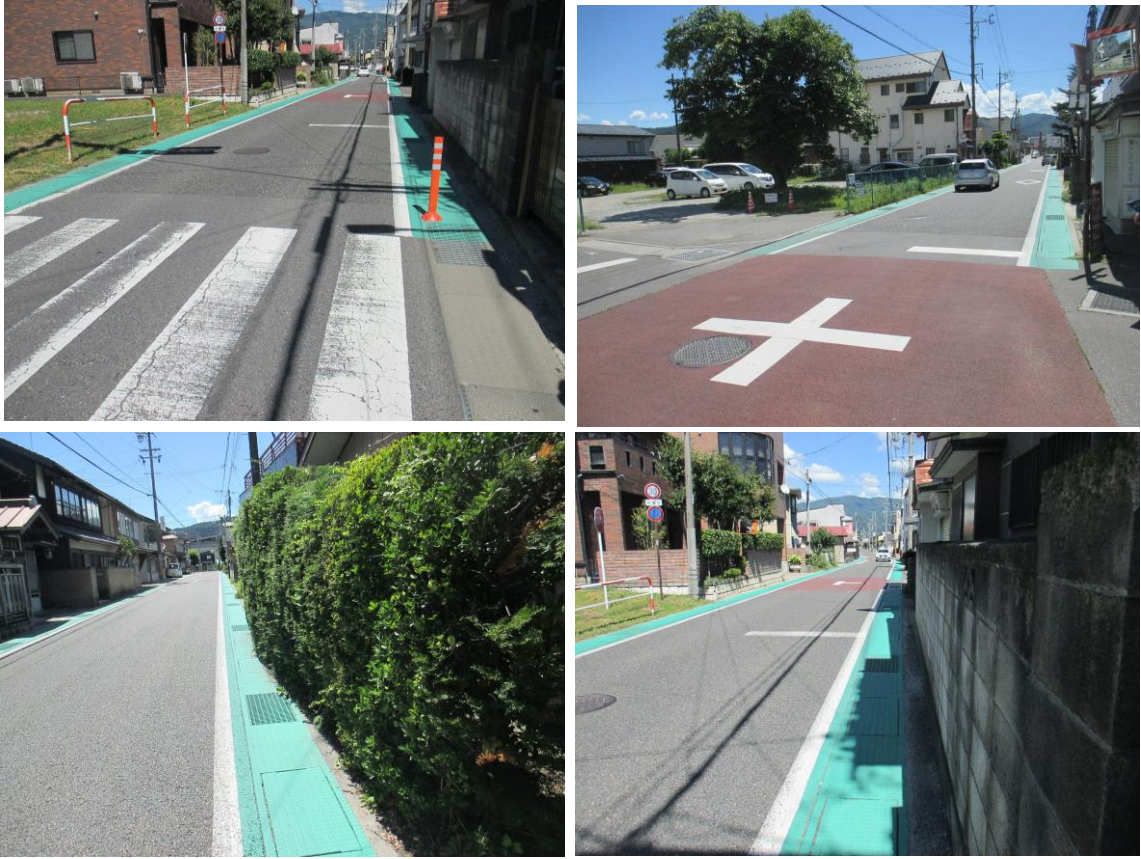
| 学校名 | 小井川小学校 2 | 管理者 | | 市 | No. 7 | マップ番号 | 番号③<br>緊急②と⑤ |
|---|---|---|--|---|---|---|---|
| 危険箇所の説明・内容 | 一方通行で車がスピードを出して交差点に進入してくる。また、レイクウォークの往來の車が多く、子ども達は車を避けながら、歩いている。道が狭く、歩行者が安全に歩くスペースが確保されていない。 | | | | | | |

| 学校名 | 小井川小学校 2 | 管理者 | | 市 | No. 7 | マップ番号 | 番号③<br>緊急②と⑤ |
|---|---|---|--|---|---|---|---|
| 対策検討内容 | <p>（市）現在このエリアは生活道路安全対策にて安全対策を検討しており、現在、速度抑制を目的としたハンプの設置を検討している。また、グリーンベルトや交差点のカラー舗装は実施済み。</p> <p>生垣が路肩に飛び出している部分については、住民へ伐採のお願いをしていく。</p> | | | | | | |

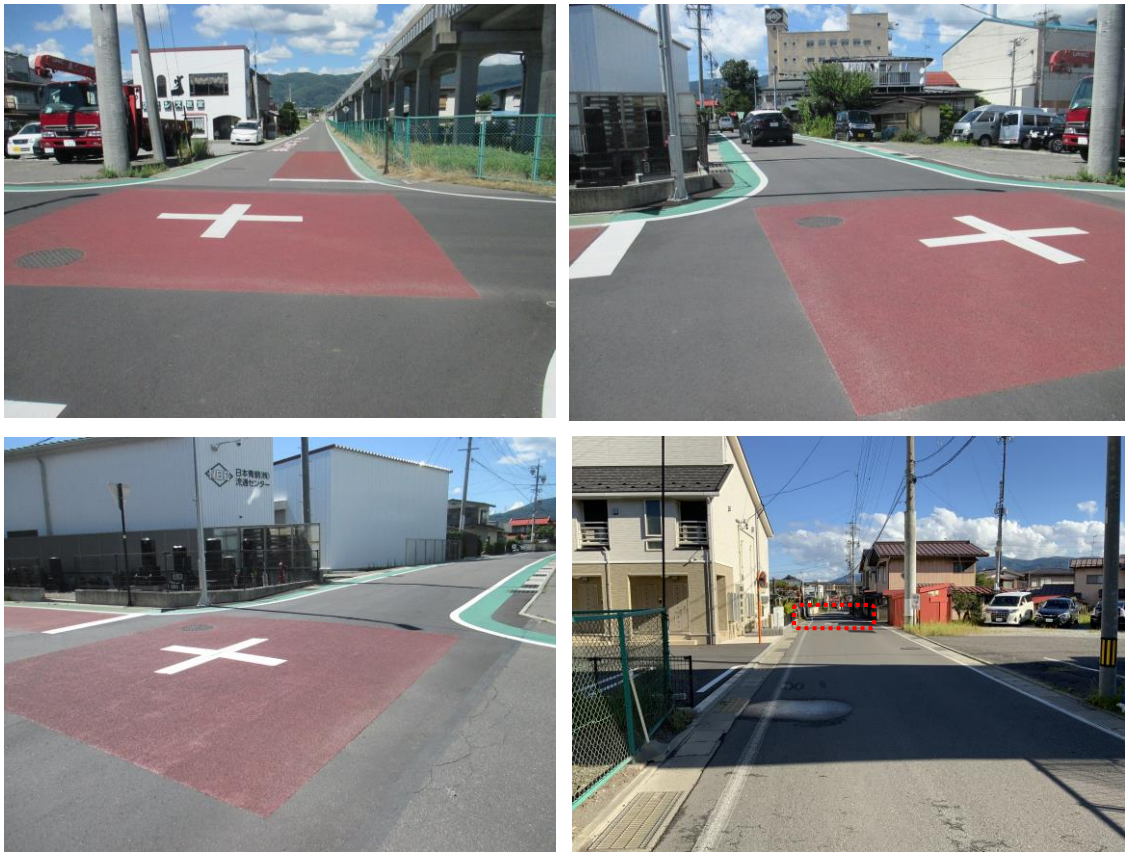
| 学校名 | 小井川小学校 3 | 管理者 | 市 | No. 8 | マップ番号 | 番号④<br>緊急① |

| 危険箇所の説明・内容 | グリーンベルト等の安全対策がなされているが、道路の幅が狭いにも関わらず、スピードを出して通る車が多い。高架下の側道も時間によっては交通量が多く、道幅も狭い上、見通しがよくない。保護者から横断歩道の設置要望が多い。 | | | | | |

| 対策検討内容 | <p>（警察）すでに横断歩道（赤の点線箇所）があるため、現状だと設置は難しい。今後通学の状況を見ながら必要性について検討をする。</p> <p>（市）安全対策は実施済み。</p> <p>（学校）見守り隊への協力依頼や、安全教育の実施。</p> | | | | | |

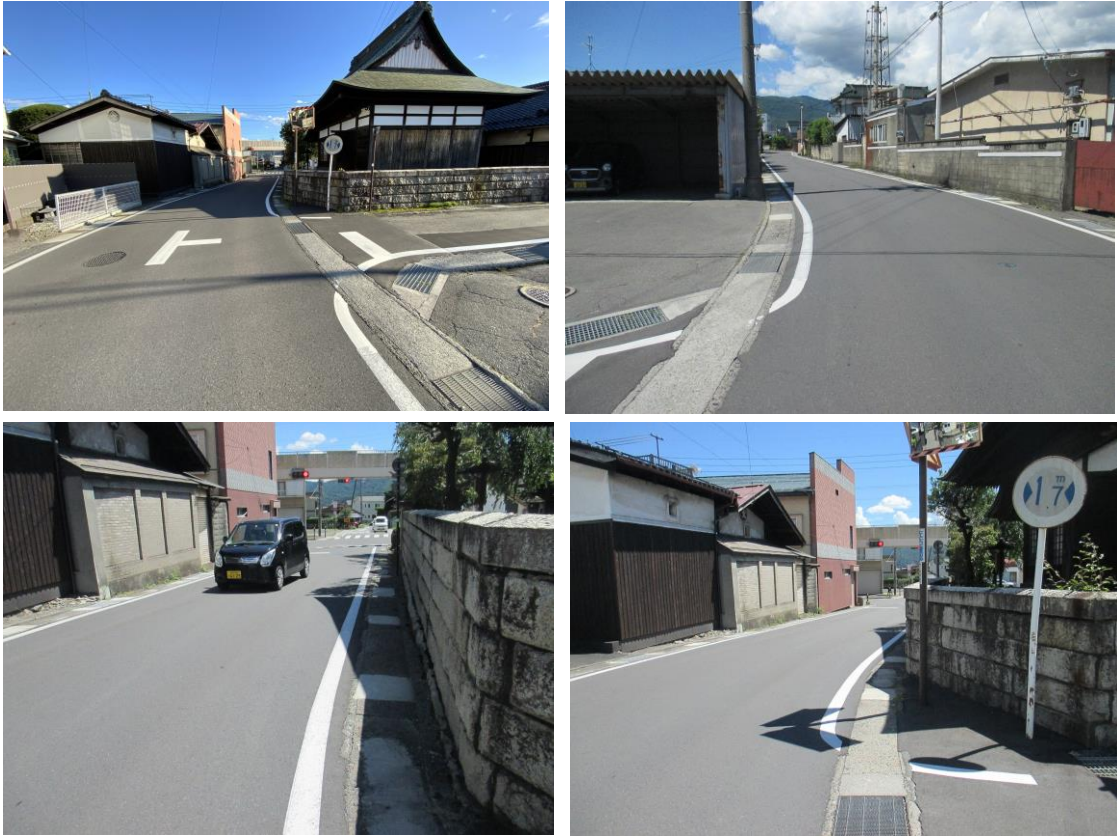
| 学校名 | 小井川小学校 4 | 管理者 | 市 | No. 9 | マップ番号 | 緊急③ |

| 危険箇所の説明・内容 | 交通量が多く、道が狭い。道路がカーブになっており、壁面があるため、見通しが悪い。 | | | | | |

| 対策検討内容 | (学校) 見守り隊で安全な道を通るよう指導するほか、学校による交通安全指導 (交通量の少ないところを通行する等) | | | | | |

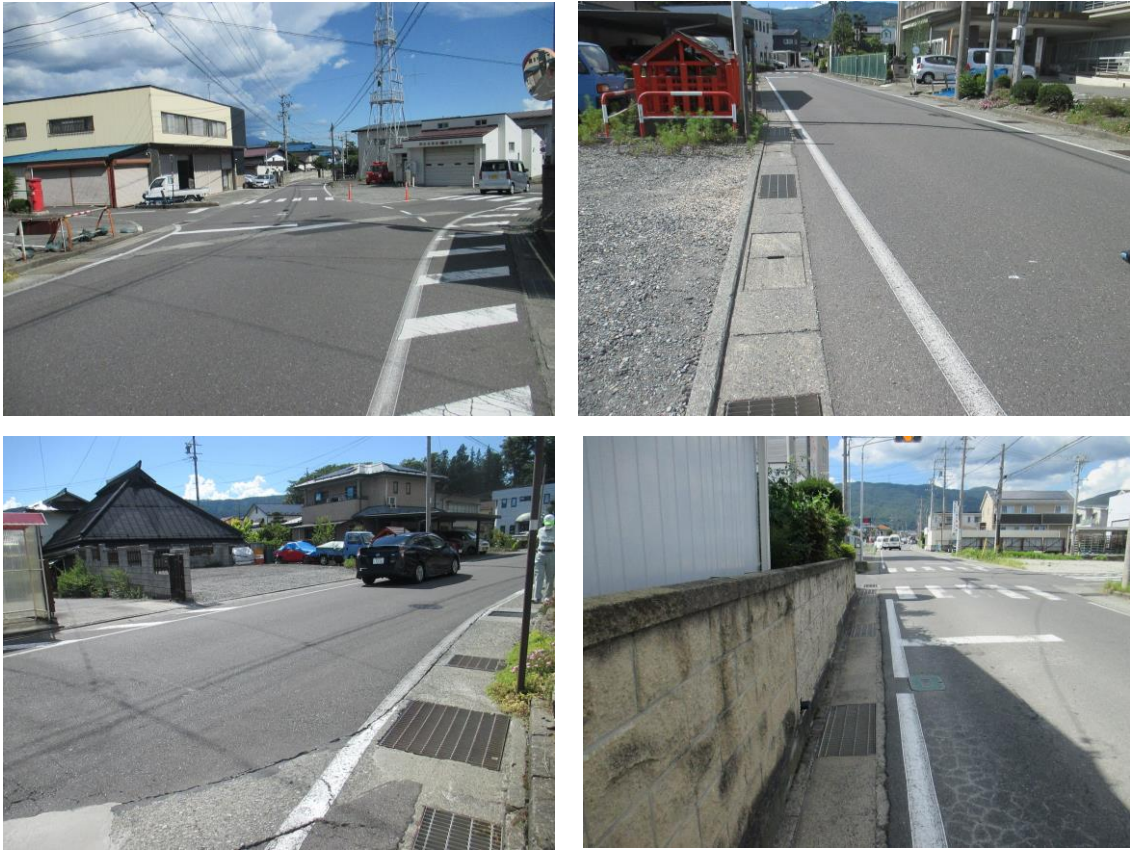
| 学校名 | 小井川小学校 5 | 管理者 | 市 | No.10 | マップ番号 | 緊急④ |

| 危険箇所の<br>説明・内容 | 交通量が多いが、道が狭く、見通しが悪い。 | | | | | |

| 対策検討<br>内容 | (市) 減速ドット及び停止線前のカラー舗装の検討。 | | | | | |

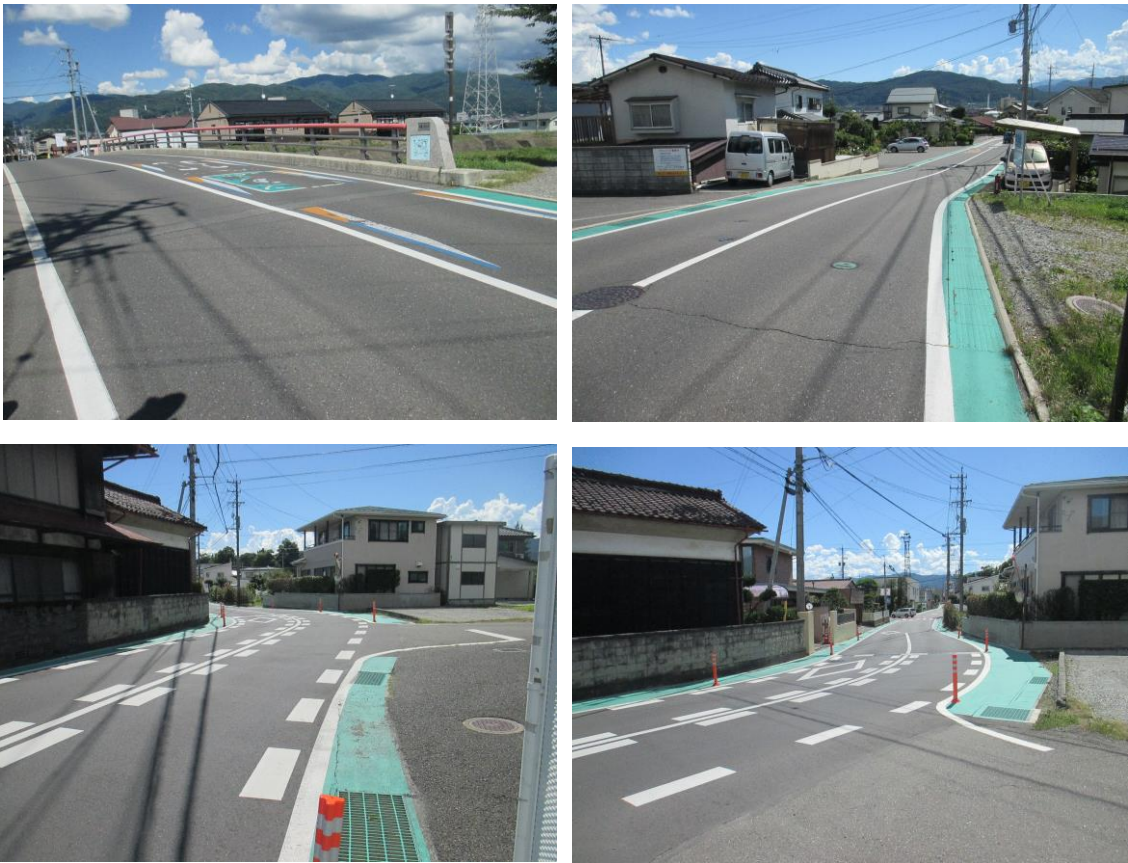
| 学校名 | 小井川小学校 6<br>(東部中) | 管理者 | 市 | No.11 | マップ番号 | 緊急⑧ |

| 危険箇所の<br>説明・内容 | S 字のカーブがあり、見通しが悪いため、車が接近していることに気づきにくい。グリーンベルトはあるが、道路幅が狭い。 | | | | | |

| 対策検討<br>内容 | <p>(市) 安全対策は実施済み。なお、ゾーン 30 の表示等消えかけている部分は、原状回復又は別の注意喚起の方法など検討する。</p> <p>(学校) 安全教育の実施。</p> | | | | | |

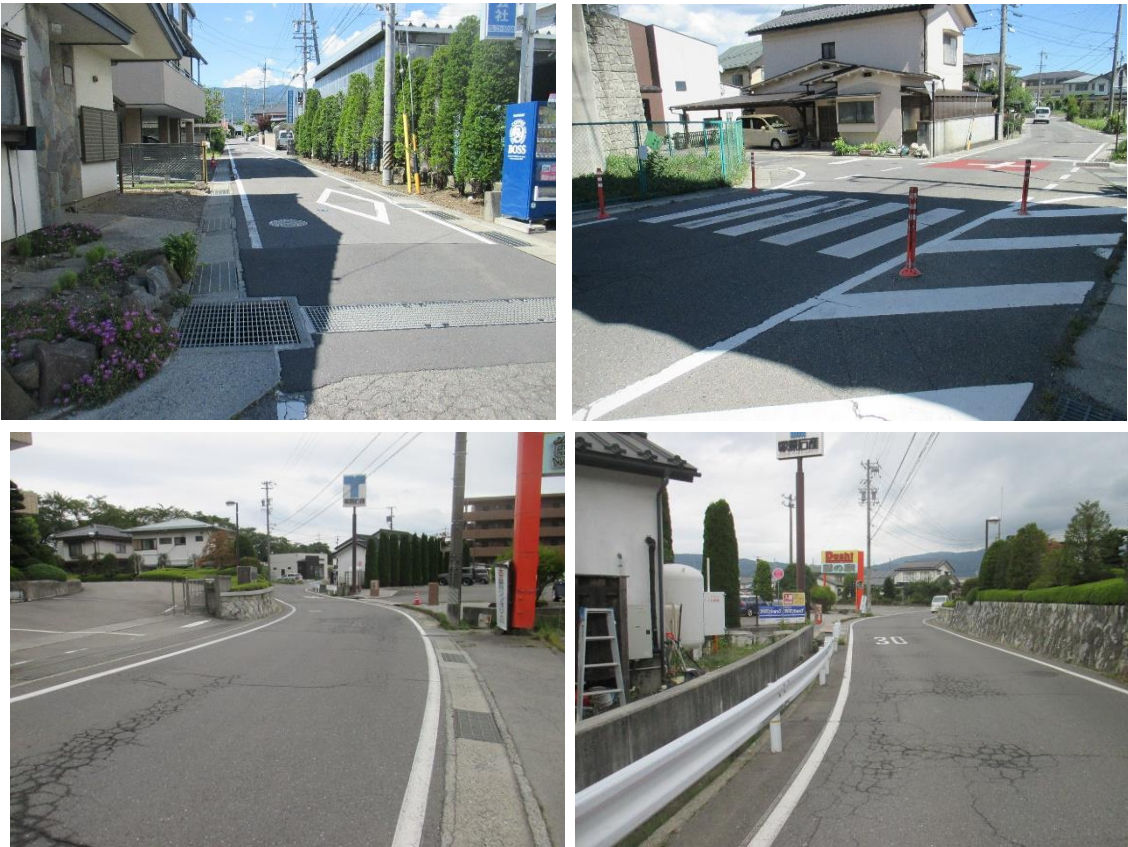
| 危険箇所の<br>説明・内容 | 道幅が狭く歩道がない。見通しが悪く車の接近に気づきにくい。 | | | | | |

| 対策検討<br>内容 | (市) 減速ドット及び通学路を標記したカラー舗装、グリーンベルトの検討。 | | | | | |

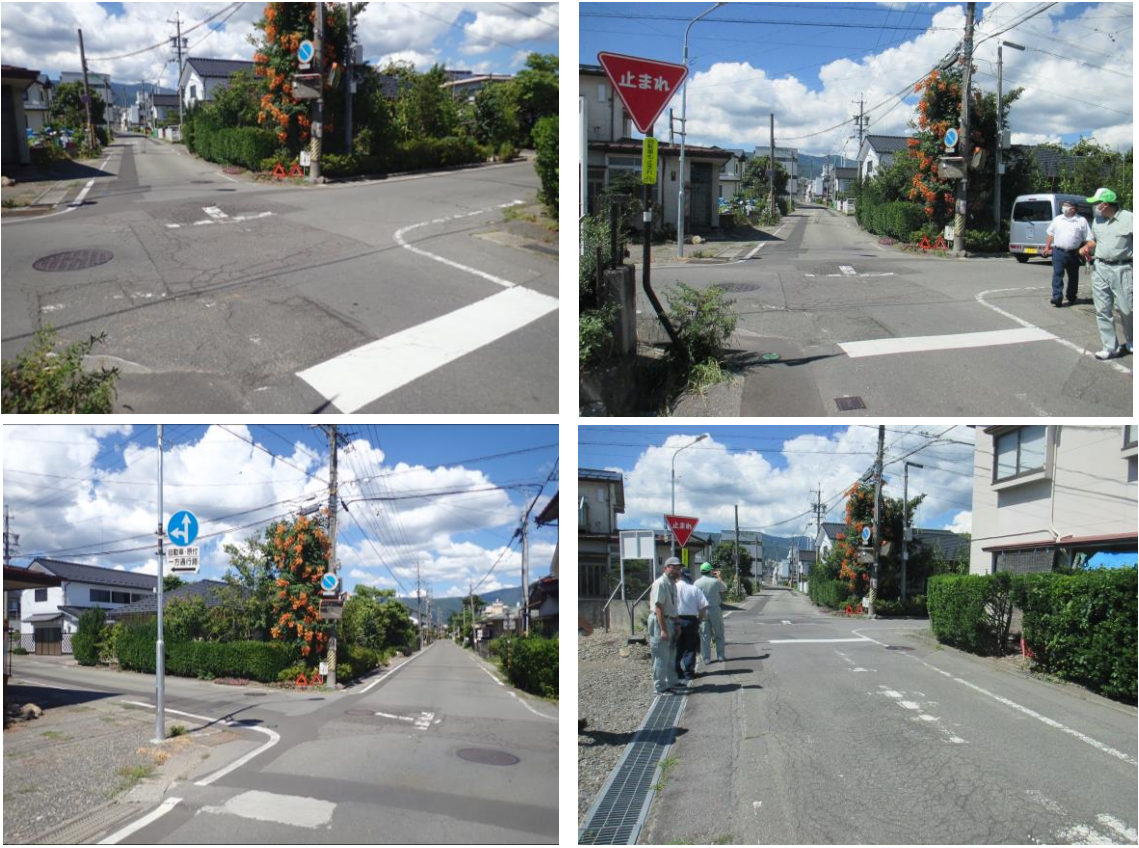
| 学校名 | 小井川小学校 8 | 管理者 | 市 | No.13 | マップ番号 | 緊急⑩ |

| 危険箇所の説明・内容 | 南北の一方通行道路との交差点で逆走車が多く、事故が多発する場所である。<br>(小井川区要望箇所) | | | | | |

| 対策検討内容 | <p>(市) 既存の区画線の塗り直し実施、交差点のカラー舗装の検討。</p> <p>(警察) 一方通行の遵守状況について、パトロールの強化。</p> | | | | | |

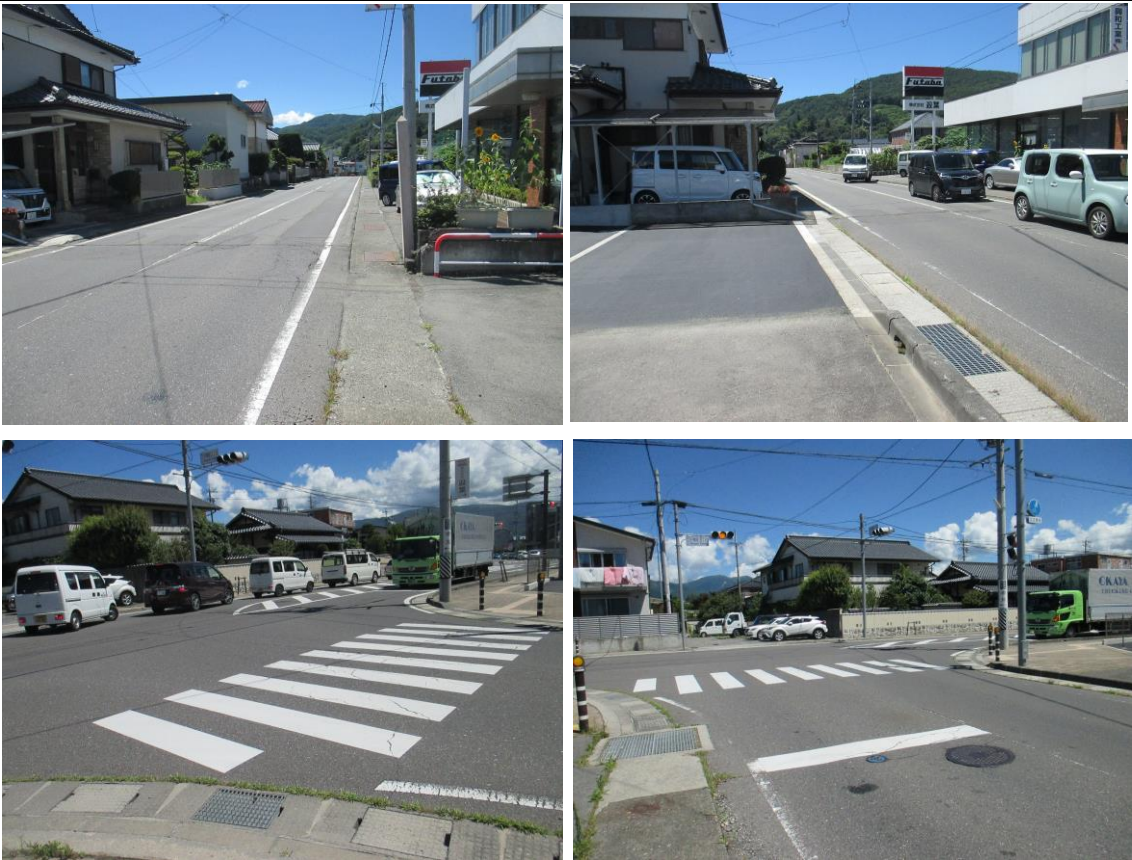
| 学校名 | 岡谷田中小学校 1 | 管理者 | 県 | No.14 | マップ番号 | 番号①<br>緊急⑧ |

| 学校名 | 岡谷田中小学校 1 | 管理者 | 県 | No.14 | マップ番号 | 番号①<br>緊急⑧ |
|---|---|---|---|---|---|---|
| 危険箇所の説明・内容 | 歩道が狭く、交通量が多い。横断歩道が 1 箇所あるが、かなりのスピードで車が走行するため、危険。田中町 1・2 丁目の交差点がスクランブルになっていることから、交差点内に強引に進入してくる車がある。 | | | | | |

| 学校名 | 岡谷田中小学校 1 | 管理者 | 県 | No.14 | マップ番号 | 番号①<br>緊急⑧ |
|---|---|---|---|---|---|---|
| 対策検討内容 | <p>（合同点検時の意見）スクランブル交差点からの信号の表示時間の調整など、信号機間の時間調整で進入車両を減らせないか。</p> <p>（警察）以前にサイクルを調整済だが、今後も通行状況を見ながら再度調整が必要か検討する。</p> <p>（県）道幅が狭く、ハード対策の部分は難しい。</p> <p>（学校）安全教育の実施。</p> | | | | | |

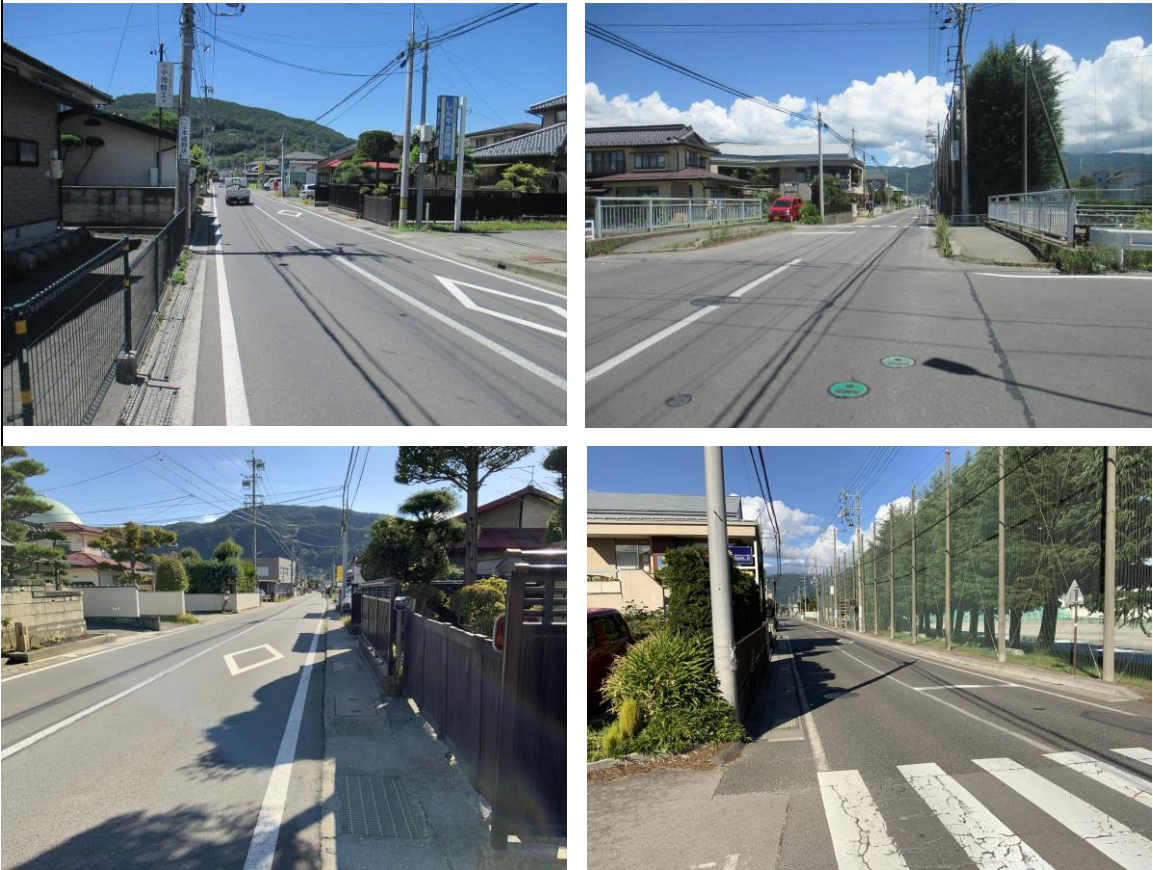
| 学校名 | 岡谷田中小学校 2 | 管理者 | 市 | No.15 | マップ番号 | 番号②<br>番号④ |

| 学校名 | 岡谷田中小学校 2 | 管理者 | 市 | No.15 | マップ番号 | 番号②<br>番号④ |
|---|---|---|---|---|---|---|
| 危険箇所の<br>説明・内容 | <p>全線にわたり交通量が多く、スピードを出してくる車も多い。また、近年、通学児童が増えているが、歩道が狭く危険である。歩道になっている部分も段差になっており、注意が必要。</p> <p>下浜区民センター～南高校前までは、狭い路地から出てきた歩行者が横断歩道のない所で道路を横断するため危険。（学校から子供たちに再三指導。登下校指導の重点ポイント）</p> <p>湖北自動車整備工場前は歩道が無く、接触事故の危険性が高い。グリーンベルト設置が必要。</p> | | | | | |

| 学校名 | 岡谷田中小学校 2 | 管理者 | 市 | No.15 | マップ番号 | 番号②<br>番号④ |
|---|---|---|---|---|---|---|
| 対策検討<br>内容 | <p>（市）今年度工事で体育館前の信号付近までグリーンベルトを引く予定。</p> <p>（学校）学校による交通安全指導</p> | | | | | |

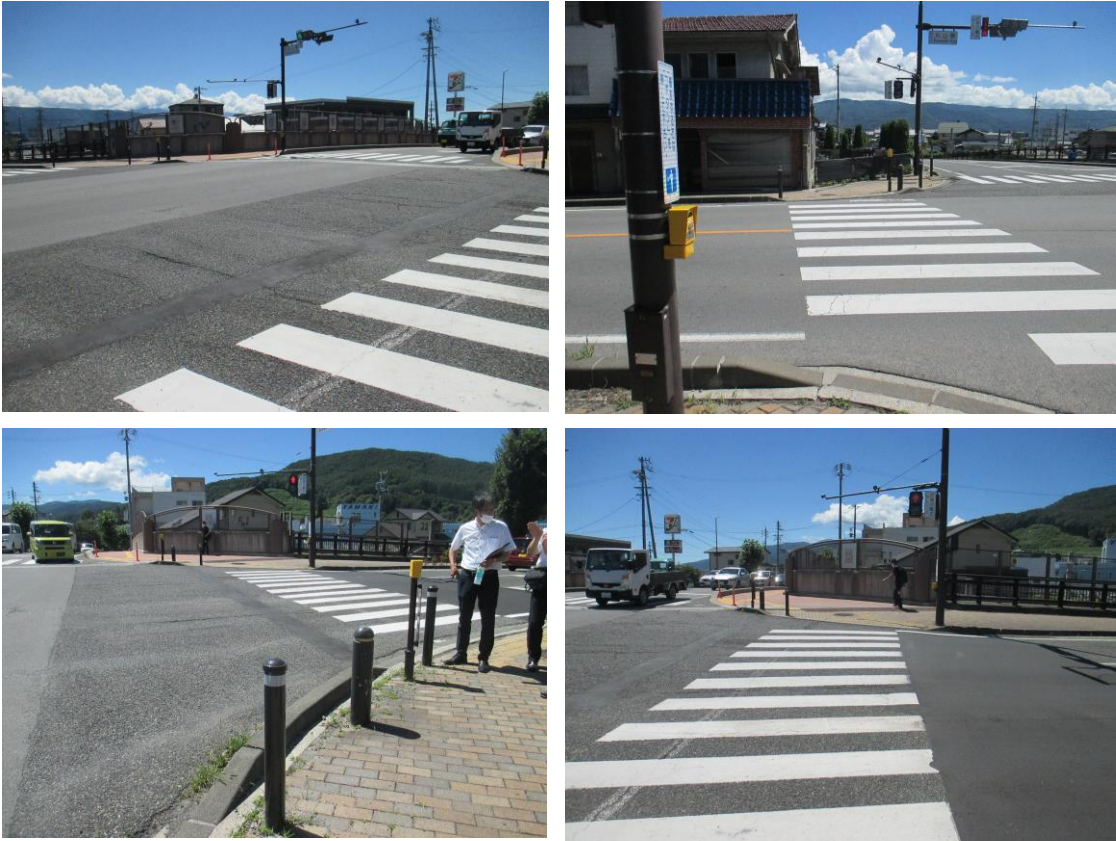
| 学校名 | 岡谷田中小学校 3 | 管理者 | 県 | No.16 | マップ番号 | 番号③ |

| 危険箇所の説明・内容 | <p>交通量が多いが、歩車分離式信号（R 2）となっており、横断時間が短いことから二段階で横断歩道を渡り切れないケースがある。保護者等から斜めの横断歩道の設置について、数回要望がある。市でも令和 2 年度にポストを設置した箇所である。</p> | | | | | |

| 対策検討内容 | <p>（警察）今年の春以降に横断時間の調整を行い、2 秒長くしている。</p> <p>（警察）斜めに横断できるよう横断歩道の設置を検討中。</p> | | | | | |

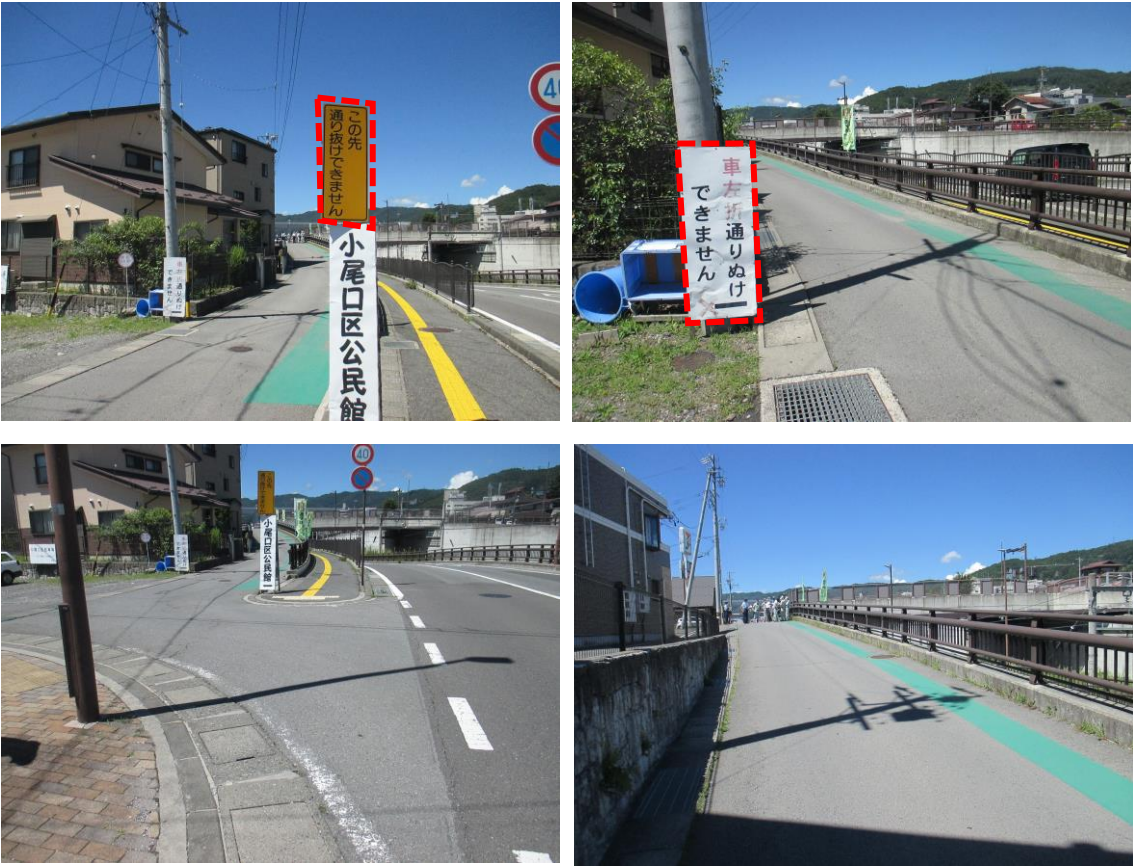
| 危険箇所の説明・内容 | <p>道路幅、歩道幅が狭く、通行する車があるので、子どもたちは緑の歩道帯を歩くようにしている。朝の通勤時間に抜け道となっており、中高生を含め、多くの児童・生徒が通学時に歩いている。県道からコンビニへ抜けられないよう表示されているが、通行する車両は多い。完全に通行止めできればいいが、指定道路のため、通行止めができない。コンビニからの出入りの車もある。</p> | | | | | |

| 対策検討内容 | <p>（合同点検時の意見）交通量調査をして、ある程度の進入車両（20～30台）があれば、時間規制の検討もできる。</p> <p>（警察）調査をしたところ 10 台くらいの交通量であったため、規制をかけるのは現実的ではない。</p> <p>（県）前面グリーンベルトをしても進入する車は抑えられないと考える。セブンイレブンの横に置き型のポストを暫定で設置検討。</p> | | | | | |

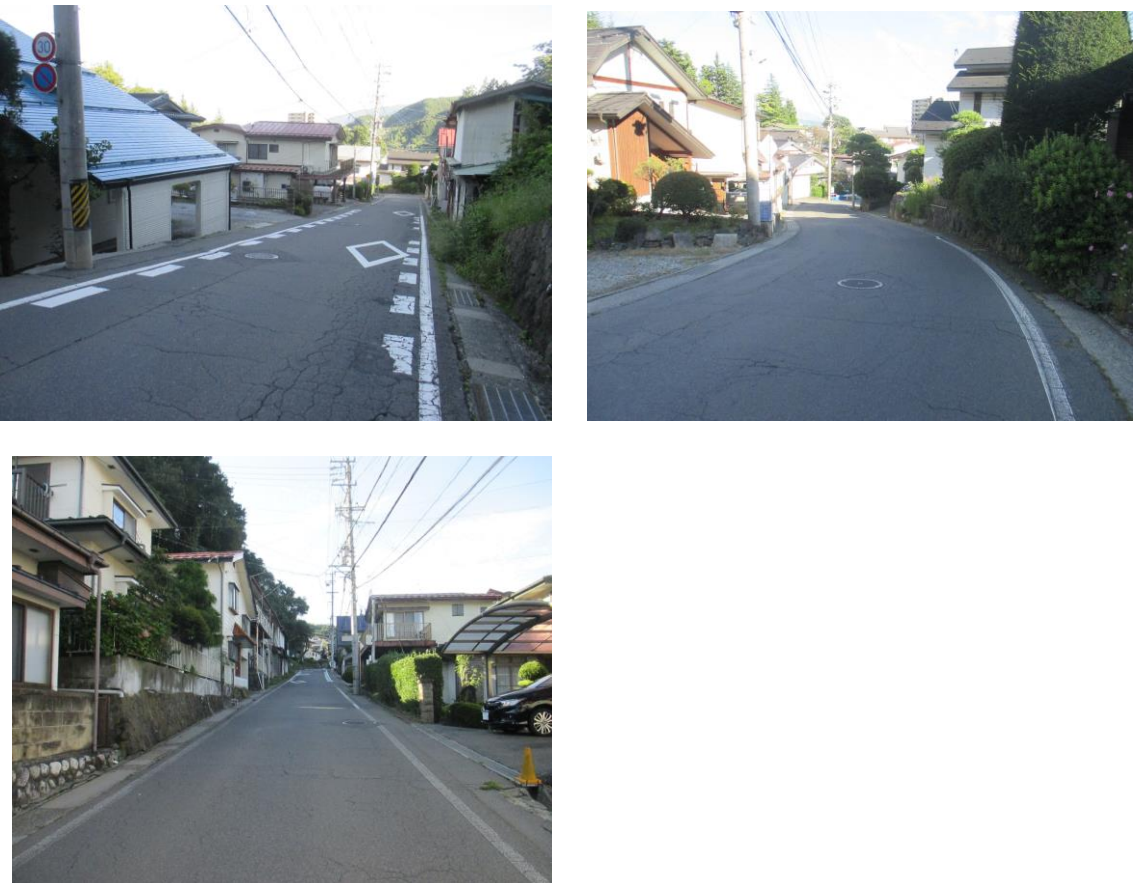
| 学校名 | 岡谷田中小学校 5 | 管理者 | 市 | No.18 | マップ番号 | 緊急② |

| 危険箇所の説明・内容 | 小野塩尻方面からの抜け道として通る車あり。路肩が狭いので注意をして登校する。 | | | | | |

| 対策検討内容 | <p>（市）グリーンベルト及び減速ドット、通学路を標記したカラー舗装の検討</p> <p>（警察）調査をすると 1 時間に 20 台が通行、小学生が 1 名歩行している状況だった。交通量が少なければ規制は現実的ではない。</p> | | | | | |

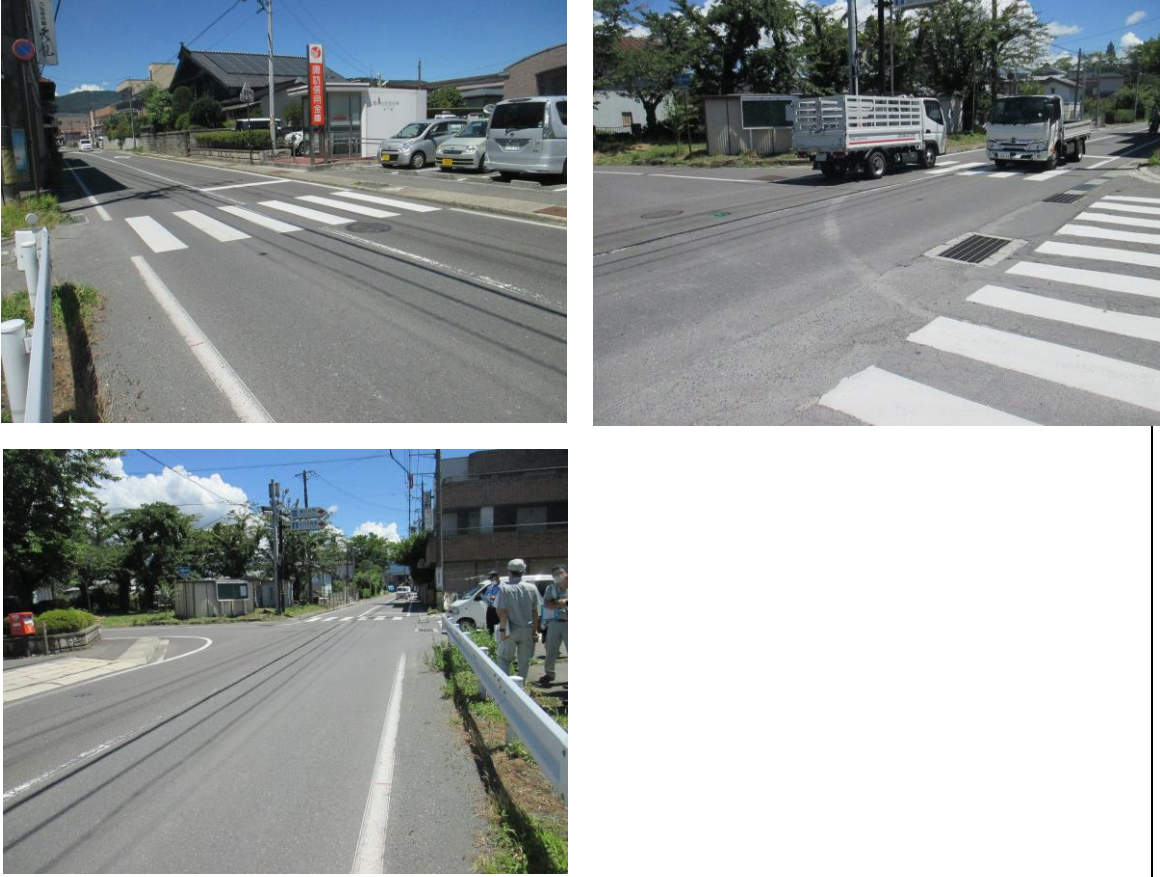
| 学校名 | 岡谷田中小学校 6<br>(南部中) | 管理者 | 市 | No.19 | マップ番号 | 緊急③ |

| 危険箇所の<br>説明・内容 | 交差点の横断歩道はあるが、見通しが悪く、今年交通事故があった場所である。 | | | | | |

| 対策検討<br>内容 | <p>(市) 横断歩道前へポストフレックスの設置、飛び出し注意、停止線前のカラー舗装、減速ドットなど、どの対策が効果的か検討する。</p> <p>(警察) 取り締まりを実施。</p> | | | | | |

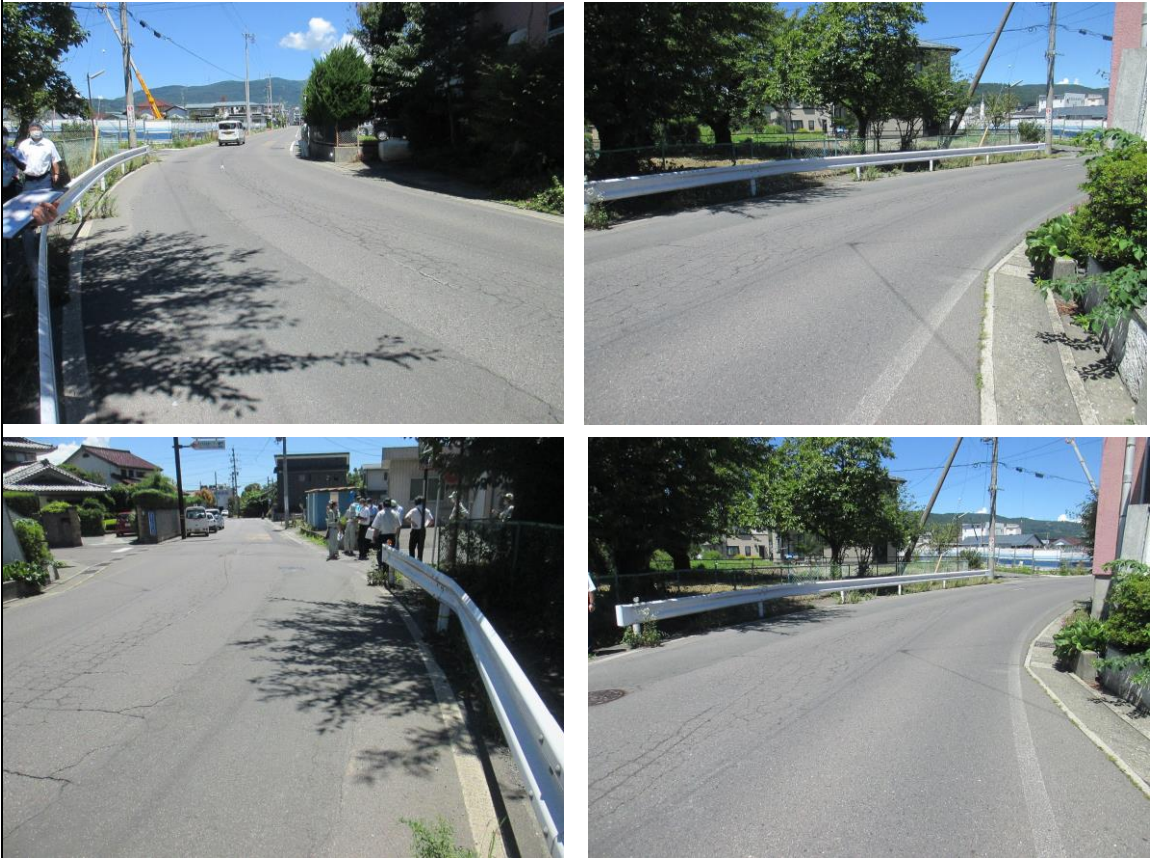
| 学校名 | 岡谷田中小学校 7<br>(南部中) | 管理者 | 市 | No.20 | マップ番号 | 緊急④ |

| 危険箇所の<br>説明・内容 | カーブがあり、見通しが悪い。 | | | | | |

| 対策検討<br>内容 | (市) 市で舗装工事を予定しており、カラー舗装、ドットライン、路肩を広くする安全対策を予定している。 | | | | | |

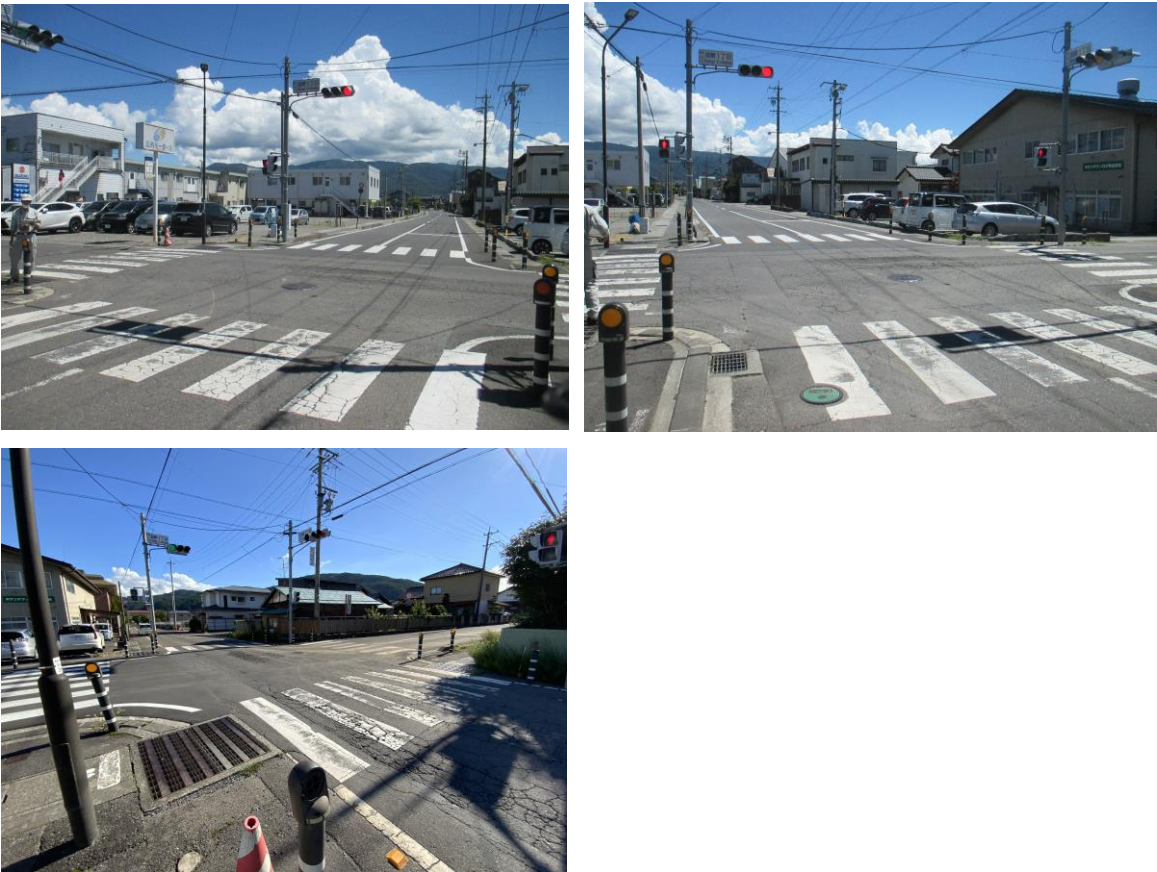
| 危険箇所の<br>説明・内容 | 交通量が多い。 | | | | | |

| 対策検討<br>内容 | (市) 市で舗装工事を予定しており、カラー舗装、ドットライン、路肩を広くする安全対策を予定している。交差点は信号機があるので、警察と調整を行う。 | | | | | |

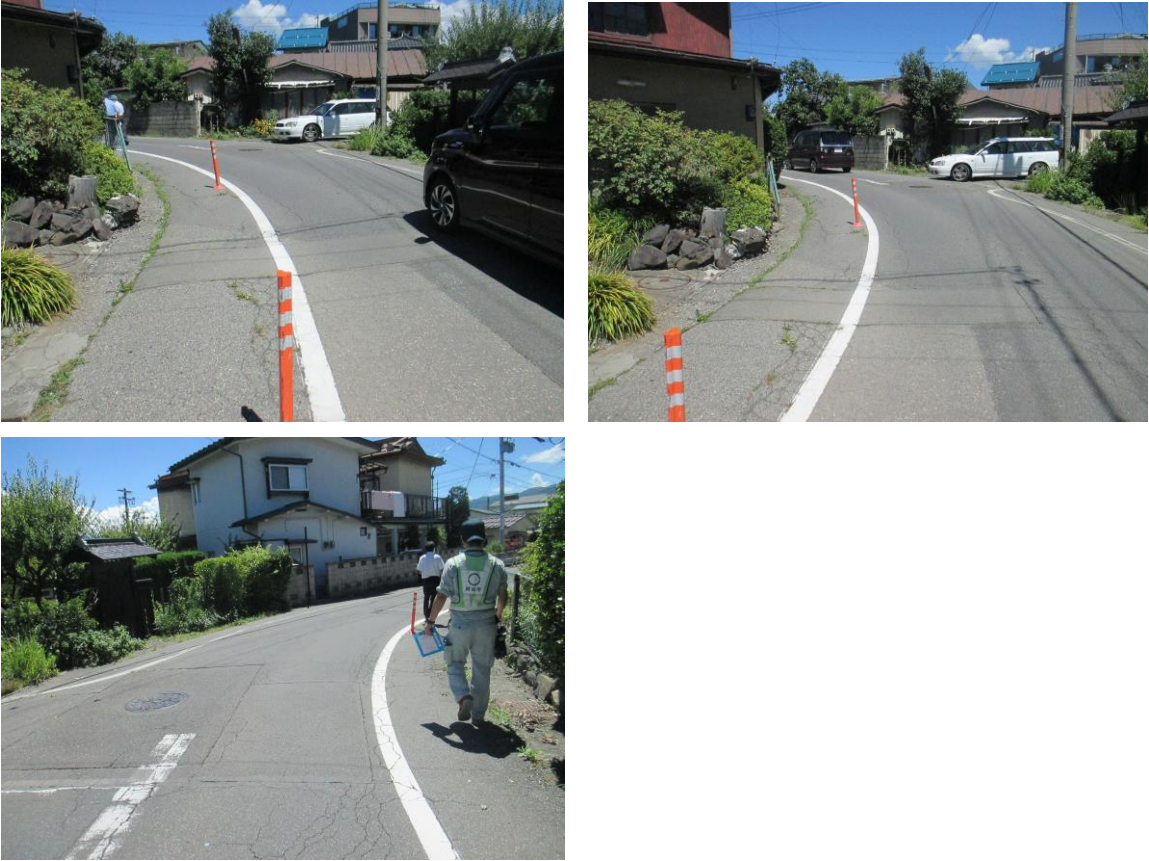
| 学校名 | 岡谷田中小学校 9<br>(南部中) | 管理者 | 市 | No.22 | マップ番号 | 緊急⑥ |

| 危険箇所の<br>説明・内容 | 横断歩道がなく、通勤時間帯の交通量が多く危険である。 | | | | | |

| 対策検討<br>内容 | <p>(市) グリーンベルト、ドットラインなどの安全対策。</p> <p>(学校) 通学時は横に広がらないよう指導。</p> <p>(警察) 通学の状況を調査する中で、フレキブルポストのある広い路肩部分を歩けば横断歩道の設置の必要性は低い。</p> | | | | | |
