通学路対策箇所（川岸小学校・西部中学校分）

## 令和3年度 通学路安全対策 合同点検後のまとめ

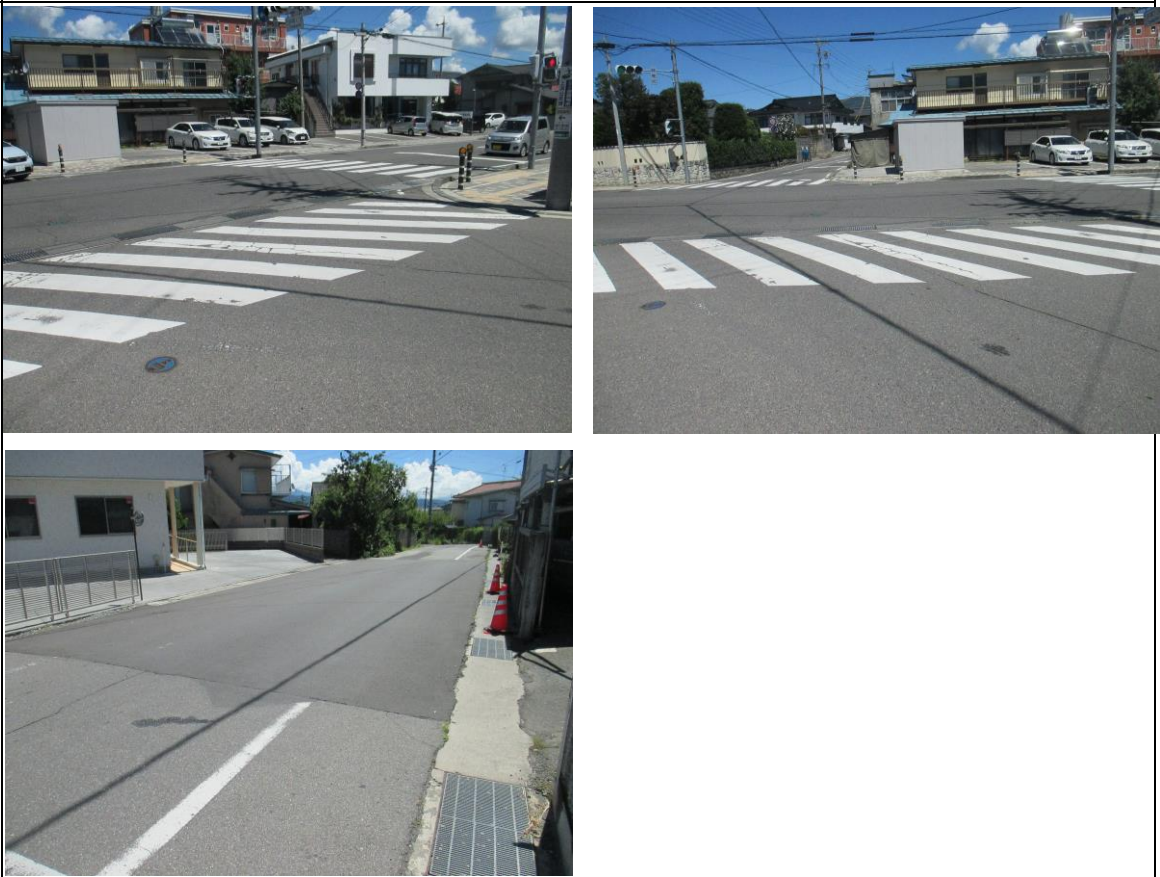
| 学校名 | 岡谷田中小学校 10<br>(南部中) | 管理者 | 市・県 | No.23 | マップ番号 | 緊急⑦ |

| 危険箇所の<br>説明・内容 | 道がカーブしていて見通しが悪い。東側のスクランブル交差点とこの場所の交差点が連なっており、注意をしないと危険。 | | | | | |

| 対策検討<br>内容 | <p>(合同点検時の意見)<br/>スクランブル交差点の信号の表示時間を調整するなど、信号機間の時間調整で交通渋滞を解消できないか。</p> <p>(警察) 以前に信号のサイクルを調整済。朝・夕の交通量は多いことから、今後も通行状況を見ながら再度調整が必要か検討する。</p> <p>(学校) 安全教育の実施。</p> | | | | | |

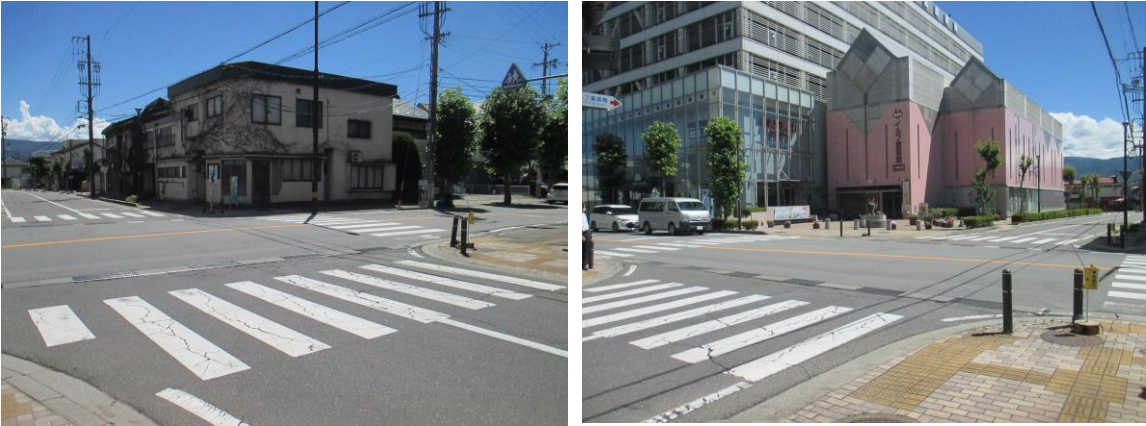
| 学校名 | 岡谷田中小学校 11<br>(南部中) | 管理者 | 県 | No.24 | マップ番号 | 緊急⑨ |

| 危険箇所の<br>説明・内容 | 交差点での事故がある場所。 | | | | | |

| 対策検討<br>内容 | <p>(市) 市道側の停止線ヘカラー舗装設置の検討。</p> <p>(県) 近くに信号機が設置されているため、そちらを横断する。</p> <p>(警察) 近くに信号機があるため、信号機の設置は現実的ではない。</p> <p>(学校) 信号機のある横断歩道を使うよう指導。安全教育の実施。</p> | | | | | |

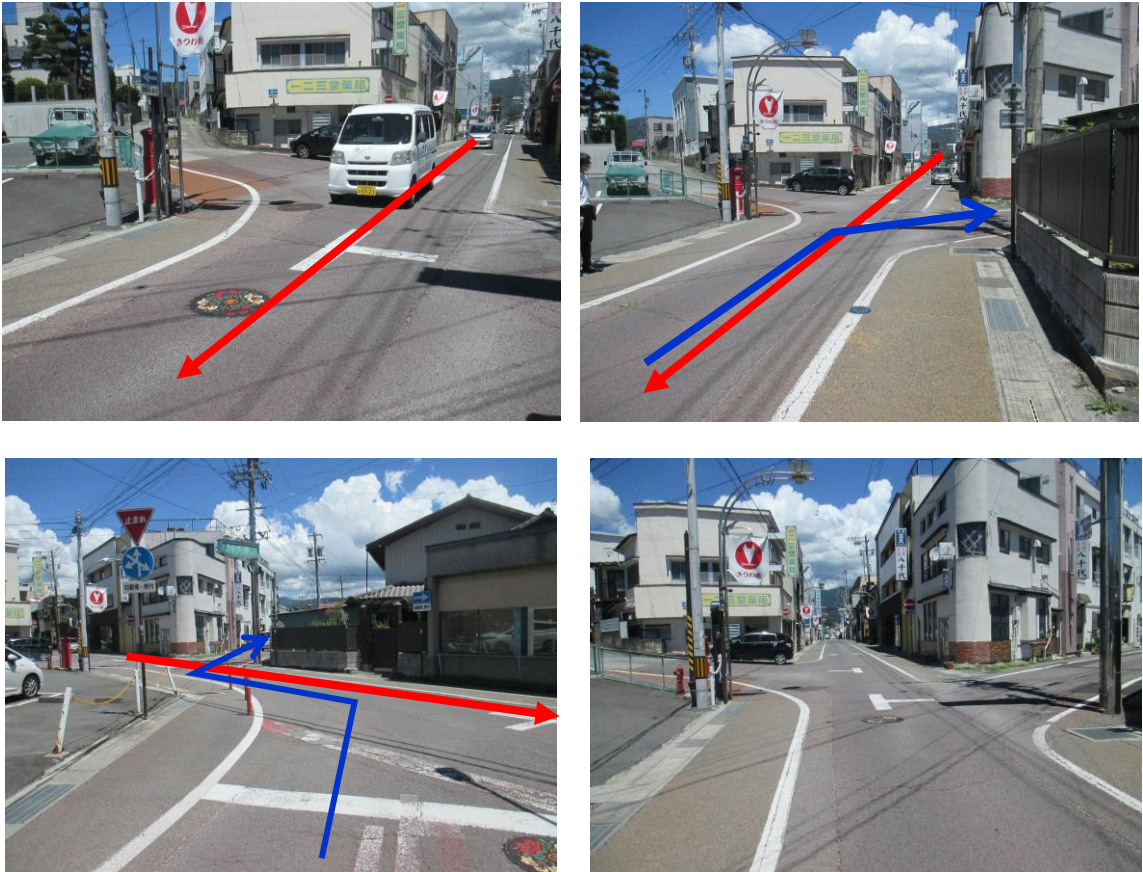
| 学校名 | 岡谷田中小学校 12<br>(南部中) | 管理者 | 市 | No.25 | マップ番号 | 緊急⑩ |

| 危険箇所の<br>説明・内容 | 一方通行の道路（赤矢印）になっているが、一方通行を少し逆走してから右折（青色矢印）して抜けられる道があり、車の動きが複雑となり、危険である。カラー舗装も劣化している。 | | | | | |

| 対策検討<br>内容 | <p>（市）既設のカラー舗装や区画線の塗り替え実施を検討。</p> <p>（警察）規制を検討。</p> <p>（学校）安全教育の実施。</p> | | | | | |

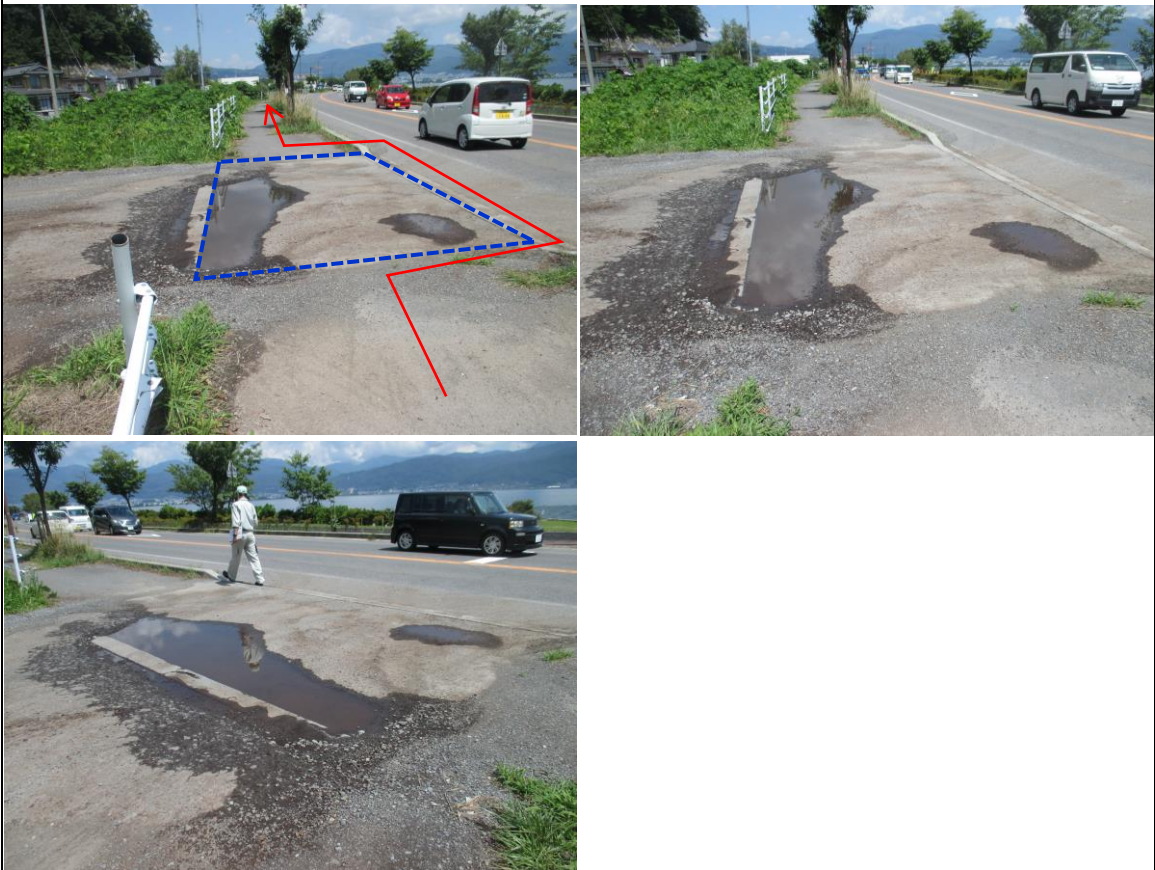
| 学校名 | 湊小学校 1 | 管理者 | 県 | No.26 | マップ番号 | 番号① |
|---|---|---|---|---|---|---|
| 危険箇所の説明・内容 | 雨天時になると伊藤石油から小坂信号手前までの歩道が水に浸かり（青色箇所）、水たまりを避けるため、車道側に出ないといけなため危険。資材置き場からの大型車両が出入りしており、歩道に乗り入れる頻度が高いため、歩道面が沈み、水が溜まりやすくなる。 | | | | | |

| 学校名 | 湊小学校 1 | 管理者 | 県 | No.26 | マップ番号 | 番号① |
|---|---|---|---|---|---|---|
| 対策検討内容 | （県）以前より資材置き場使用業者に対し自営工事での対応の指導を行っている。引き続き指導を行っていく。 | | | | | |

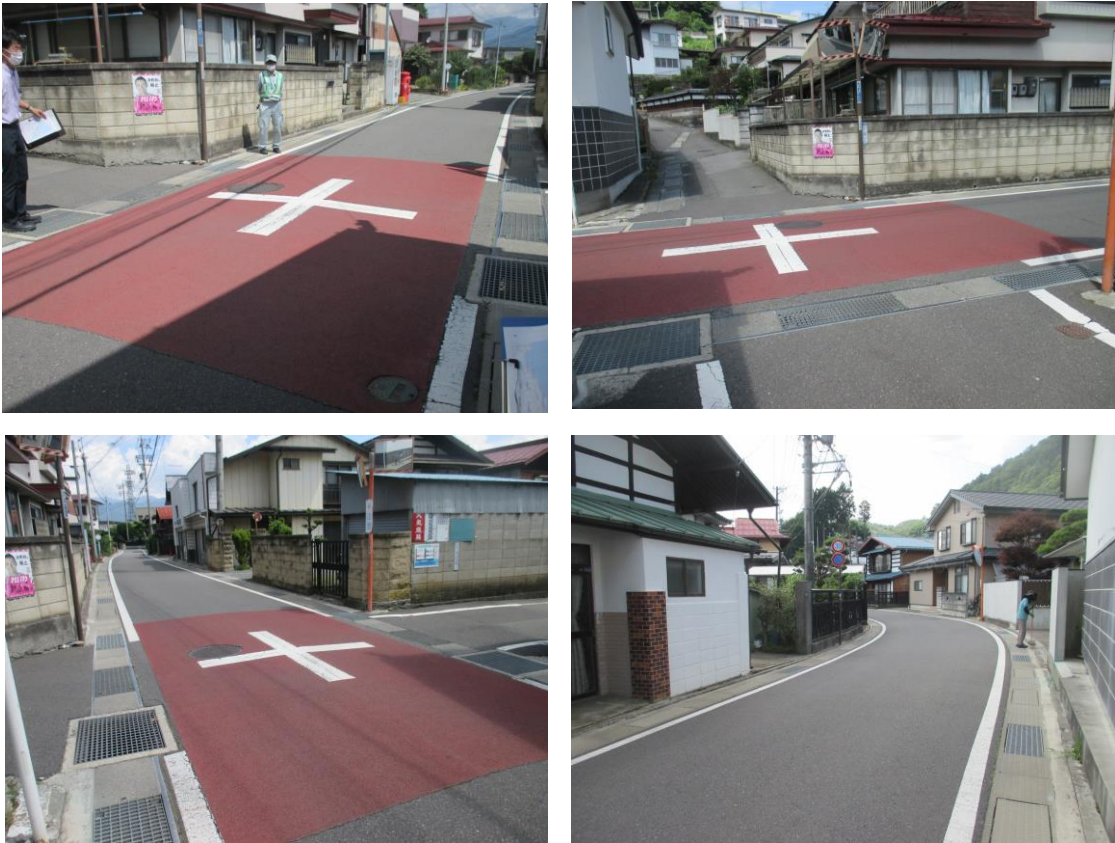
| 学校名 | 湊小学校 2 | 管理者 | 市 | No.27 | マップ番号 | 番号② |
|---|---|---|---|---|---|---|
| 危険箇所の説明・内容 | 旧道でカーブも多く見通しが悪い上に、制限速度（時速 30 k m）を守らず、スピードを出す車両が多い。横断児童からも接近する車両が見えにくい、大変危険。子どもが集団で横断する主な箇所。 | | | | | |

| 学校名 | 湊小学校 2 | 管理者 | 市 | No.27 | マップ番号 | 番号② |
|---|---|---|---|---|---|---|
| 対策検討内容 | <p>（市）カーブの手前に「この先交差点あり・歩行者注意」などの路面標示など行う。＊路面標示を旧道全域に施行すると効果が低くなる。</p> <p>（警察）旧道における取り締まりを実施。</p> | | | | | |

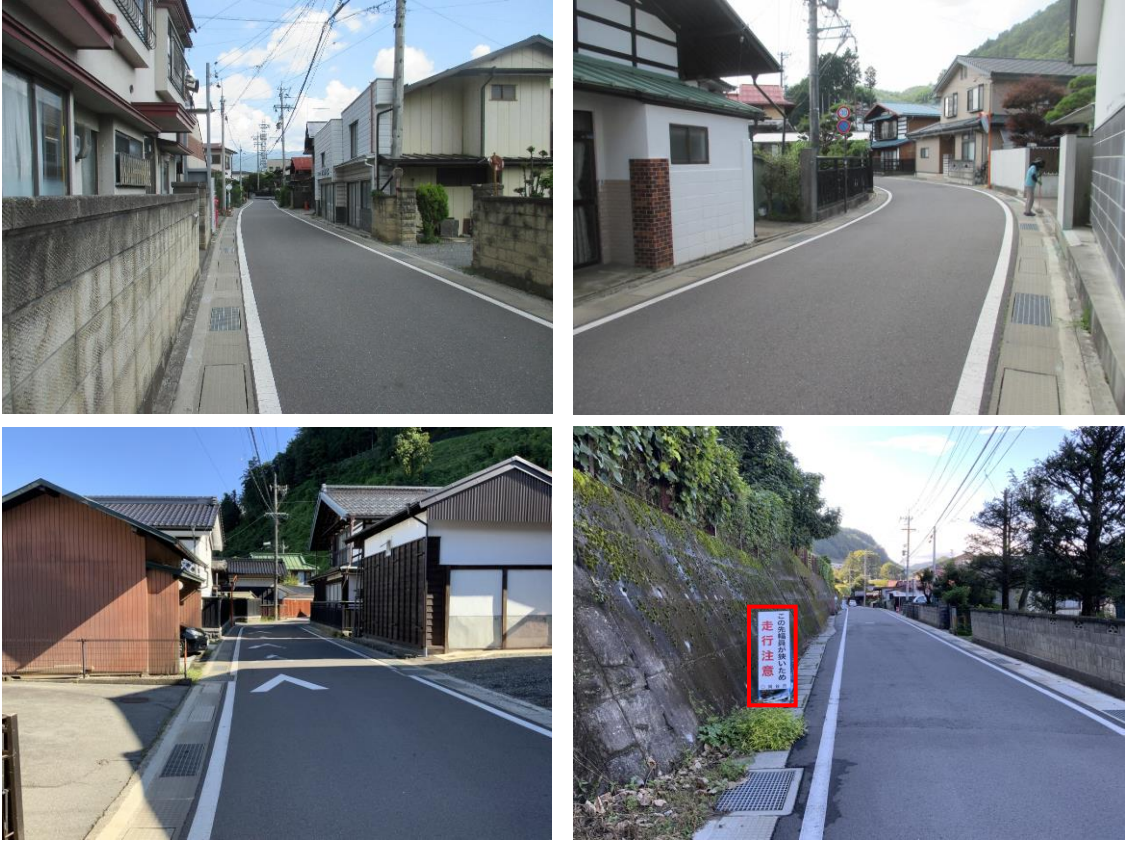
| 危険箇所の説明・内容 | 幅員が狭く、線形もよくないにもかかわらず、制限速度（時速 30 km）や指定方向外進行禁止の時間指定を守らない車両が多く危険。 | | | | | |

| 対策検討内容 | <p>（市）路面標示を旧道全域に施行すると効果が低くなる。（番号②と同様）</p> <p>（市）スピードを減速するよう注意喚起を設置。（赤四角箇所）</p> <p>（警察）旧道における取り締まりを実施。</p> | | | | | |

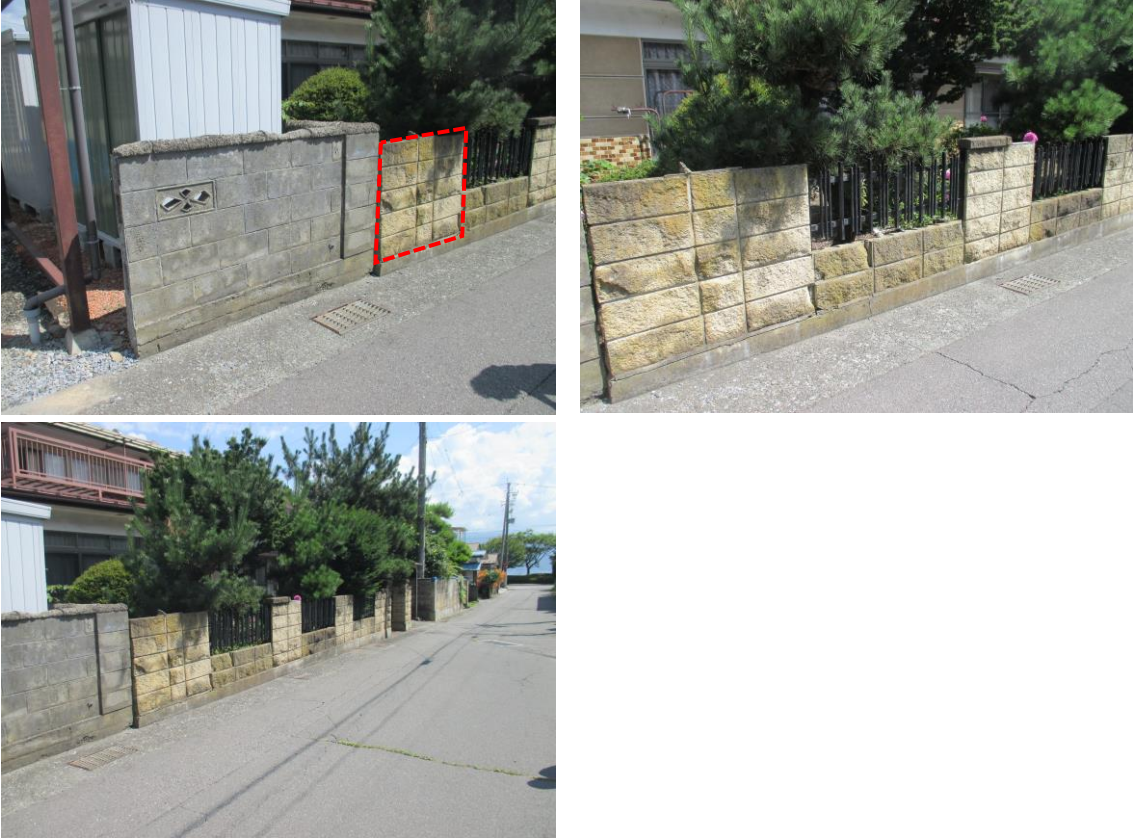
| 危険箇所の説明・内容 | <p>通学路沿いのブロック塀が老朽化し、崩落の危険性が高い。花岡区民センター付近のブロック塀の中には揺らすとぐらぐら動く状態（赤色箇所）で対処の優先度は高い。</p> <p>* 倒れそうなブロック塀のある家は現在空き家となっているが、所有者が近所に住んでいるため、区からも対応するよう依頼している。</p> | | | | | |

| 対策検討内容 | <p>（学校）ブロック塀の無い反対側を通行するよう指導を行う。</p> | | | | | |

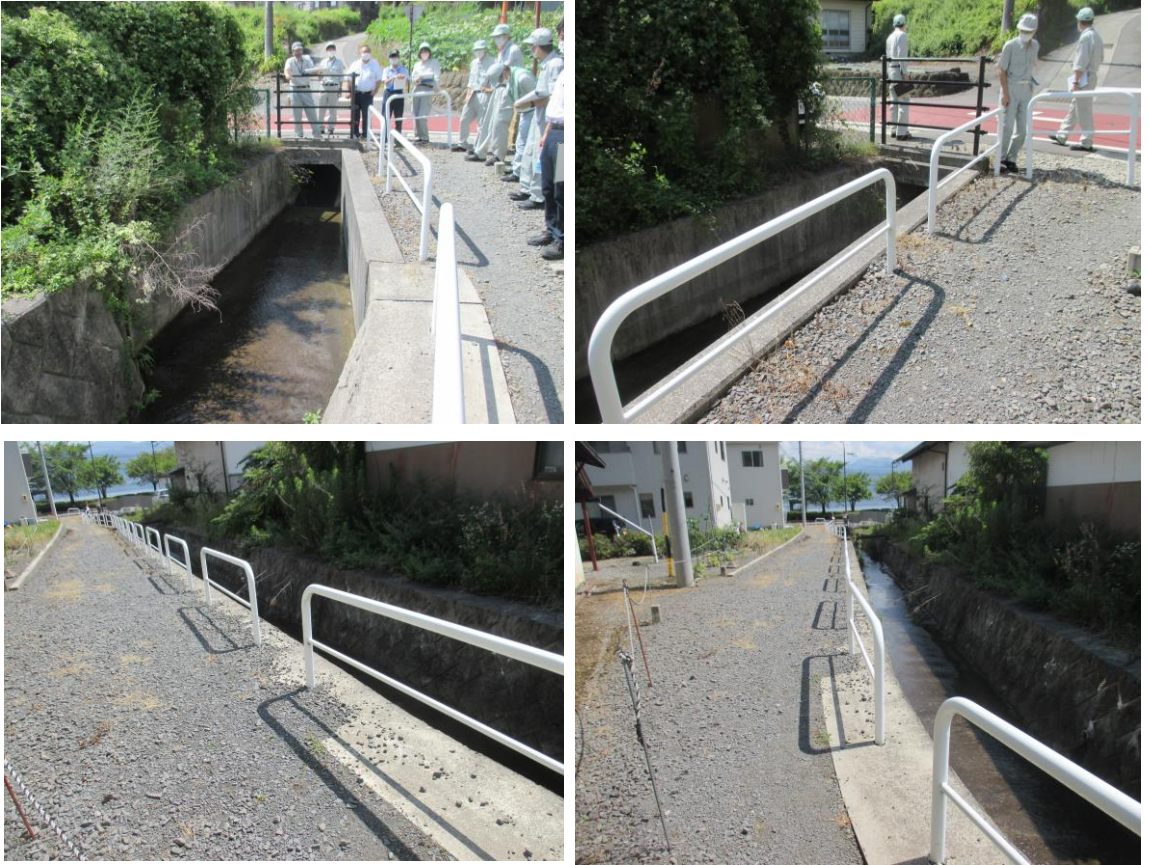
| 学校名 | 湊小学校 5 | 管理者 | 市 | No.30 | マップ番号 | 緊急③ |
|---|---|---|---|---|---|---|
| 危険箇所の説明・内容 | 歩行者用通路脇に柵があるが、簡単に用水路側に侵入できるため、柵以外の対策が必要。本年度に実際に用水路に落ちてしまった児童がいる。 | | | | | |

| 学校名 | 湊小学校 5 | 管理者 | 市 | No.30 | マップ番号 | 緊急③ |
|---|---|---|---|---|---|---|
| 対策検討内容 | <p>（学校）柵から水路に侵入しないよう安全教育を行う。</p> <p>（市）簡易的な注意喚起の看板の設置であれば対策可能。併せて安全性向上策についても検討する。</p> | | | | | |

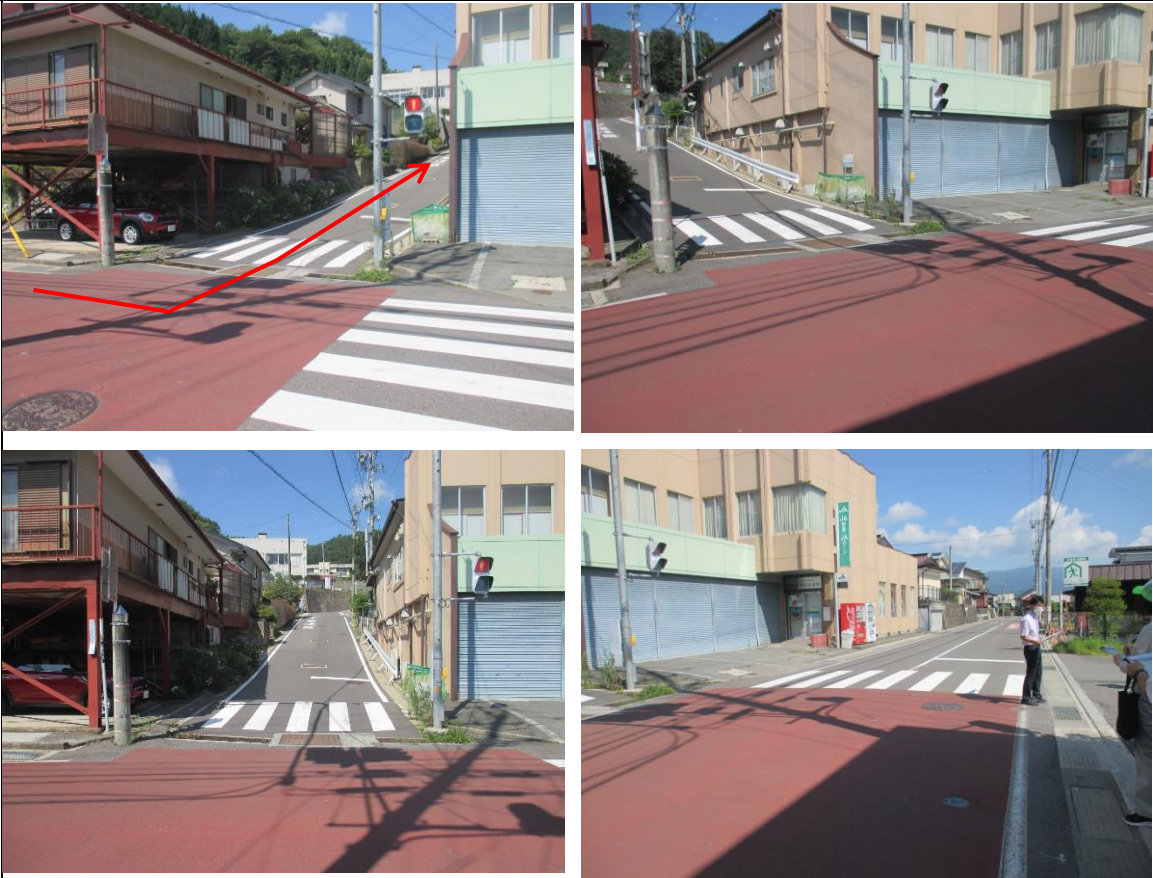
| 危険箇所の説明・内容 | 小坂方面から湊支所方面に左折し（赤矢印）、抜け道に利用しているケース。特に朝の通勤時間帯の抜け道として利用され、車のスピードも相当出ている。 | | | | | |

| 対策検討内容 | <p>（警察）スピード違反の取締りを実施。</p> <p>（市）減速ドット及び通学路であること等を標記したカラー舗装を検討する。</p> | | | | | |

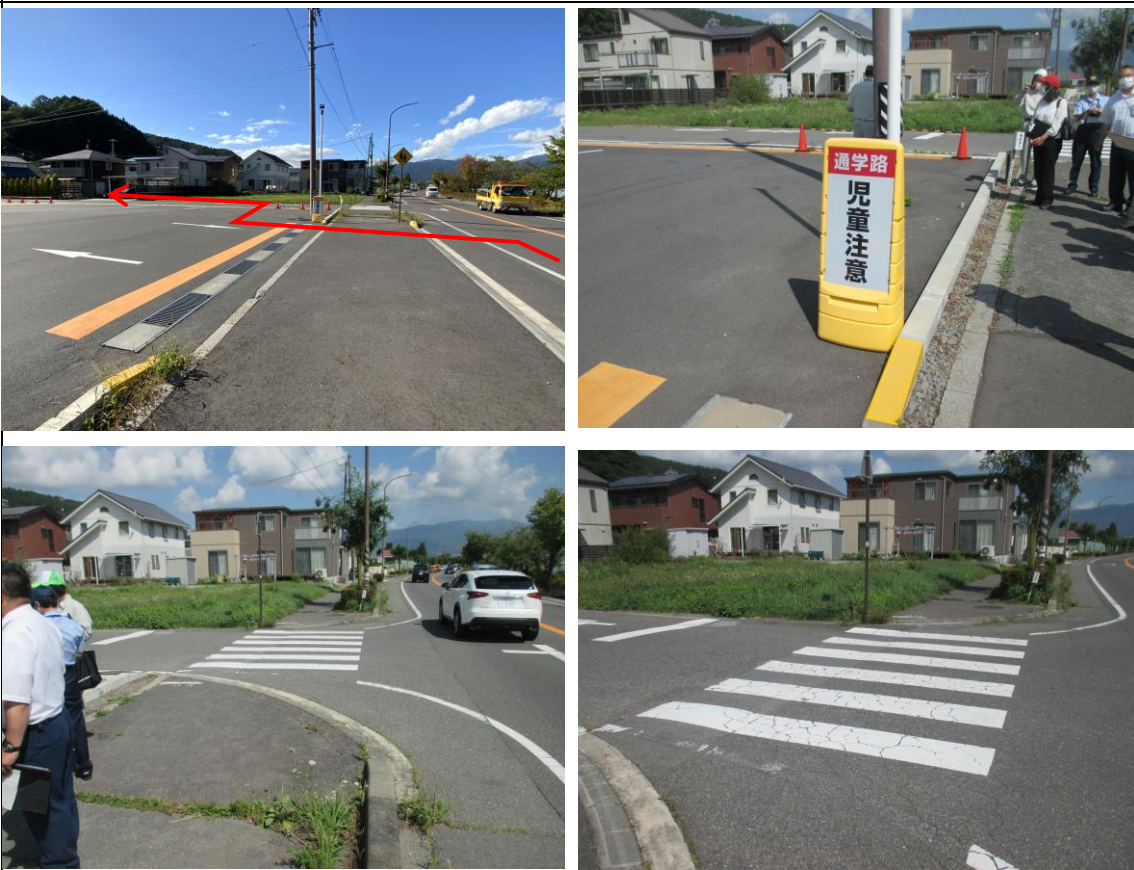
| 危険箇所の説明・内容 | <p>ローソンの駐車場に入る車両や駐車場をショートカットし、旧道方面に入る車両がある。また、ローソンの駐車場を出入りし、通学路を車が横断する機会が多い。今後、周辺に商業用地が整備され、出入りする車両がさらに増加することが想定される。</p> <p>みなと保育園前の歩道は保護者の送迎時間にあると車の往来が頻繁で危険。</p> | | | | | |

| 対策検討内容 | <p>(学校) 児童への注意喚起、交通安全指導の実施。</p> <p>(学校) 通学路変更の検討。</p> <p>(県) 旧道への抜道に侵入する左折車への対応としてキングポスの設置。</p> <p>(警察) ローソン前には横断歩道があるので、その先 (みなと保育園前の歩道) にも連続して横断歩道を設置することは難しい。</p> | | | | | |

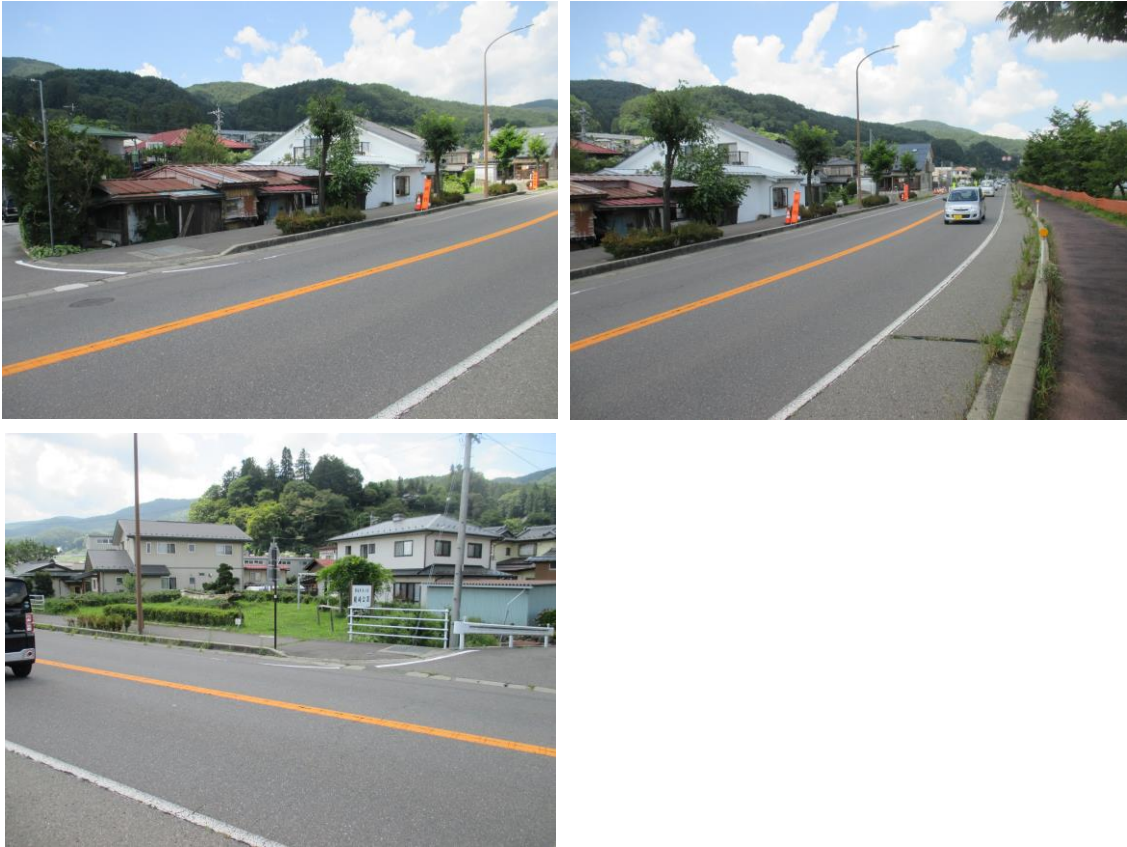
| 危険箇所の説明・内容 | <p>わき見運転が多いのが原因か、歩道に飛び込む車両が多いと近隣住民から指摘がある。先日も街灯を折損する事故があった。</p> <p>県道岡谷茅野線（湊エリア）沿線はスピードを出す車、大型車両の交通量が多いため、既存の歩車道境界ブロックだけでは千葉県八街市のように大型車両が高速で歩道に突っ込んできた場合には乗り越えられてしまう。</p> <p>湊エリア全線にガードパイプ又はガードレールの設置要望。（点検時に区長からの要望あり）</p> | | | | | |

| 対策検討内容 | <p>（県）全域が理想だが、県道岡谷茅野線（湊エリア）の殿崎公園付近に一部キングポストの設置。</p> | | | | | |

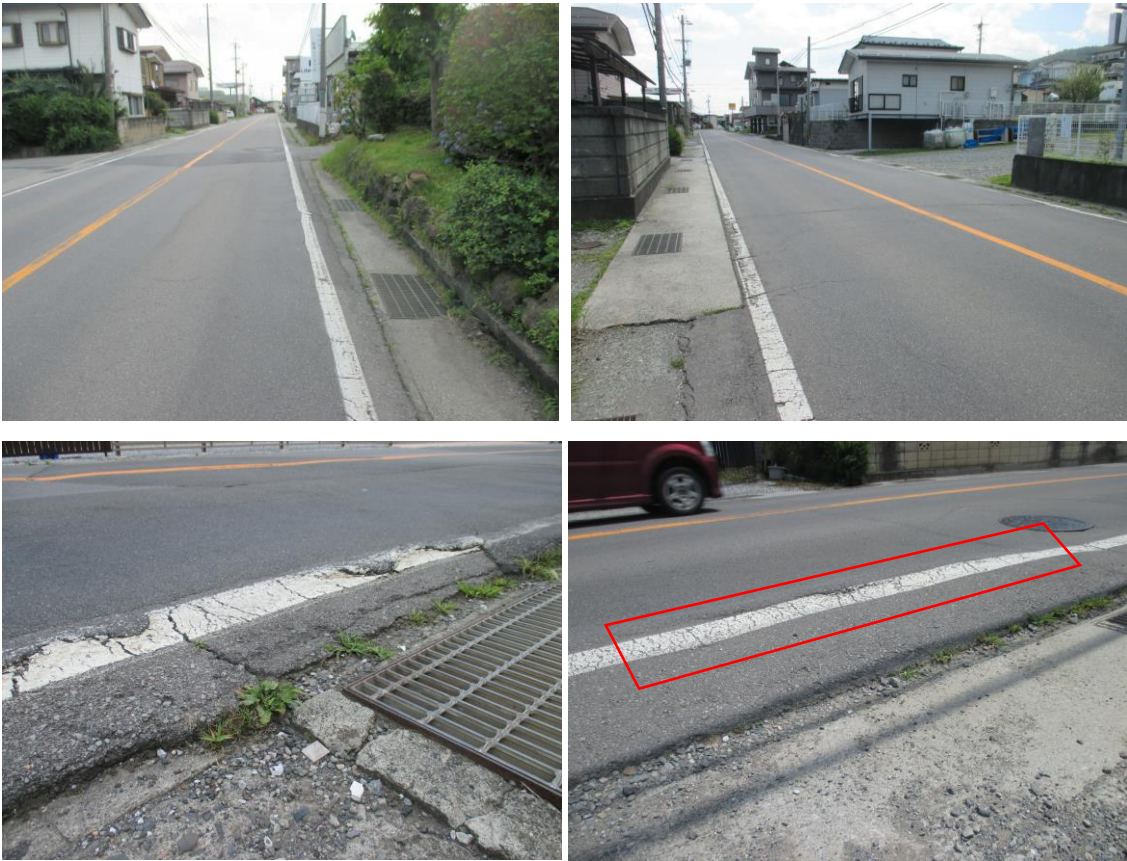
| 危険箇所の説明・内容 | 旧道で路側帯が大変狭い。重量車両が多く通行する影響で路側帯のアスファルト舗装の凹凸がひどく（赤四角箇所）、つまずきやすい状態であり、危険。 | | | | | |

| 対策検討内容 | <p>（県）前線の路肩を修繕するのは困難なため、局所的に段差のある箇所を修繕する。</p> <p>（警察）横断歩道の設置要望。検討したい。</p> | | | | | |

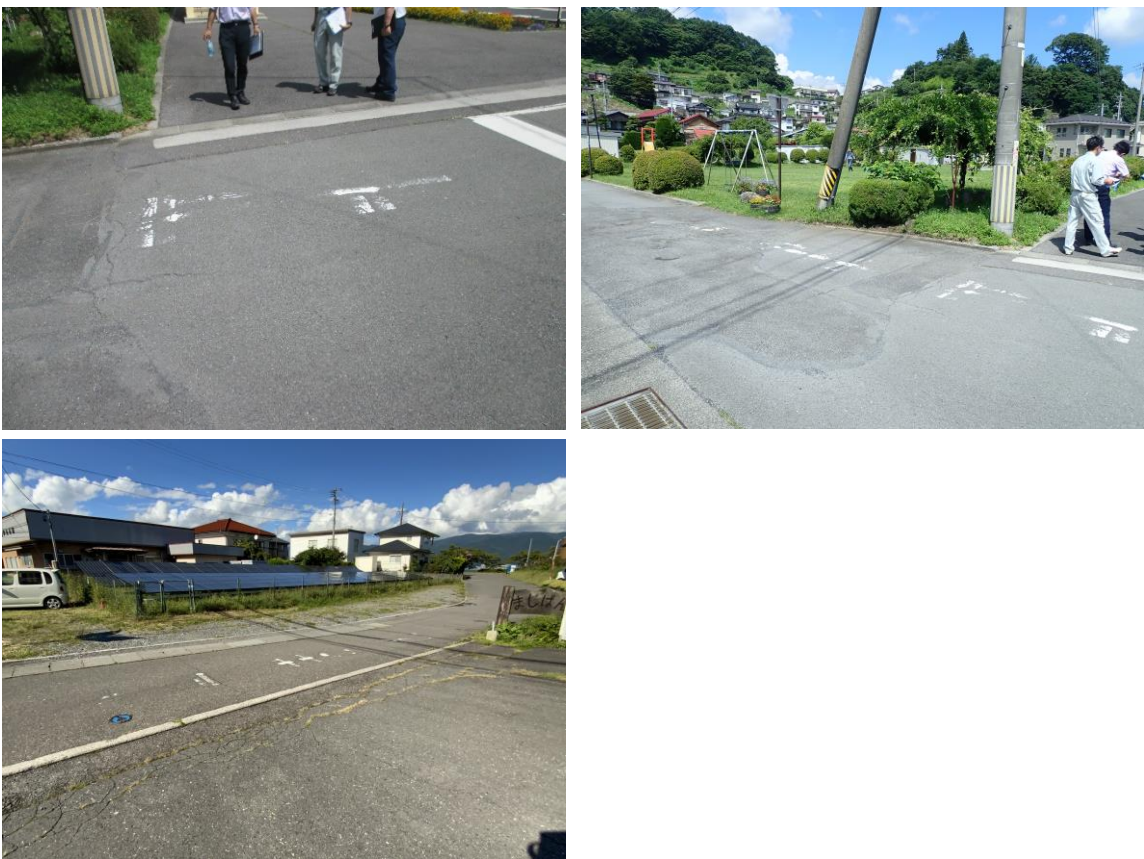
| 危険箇所の説明・内容 | 県道と旧道を結ぶ市道の道路標示（停止線や「止まれ」の標識等）に消えかかっているものが多いと見られる。 | | | | | |

| 対策検討内容 | <p>（警察／市）状況を把握し、順次塗り替えを行う。</p> <p>（警察）来年度に標示修正工事を上申。</p> | | | | | |

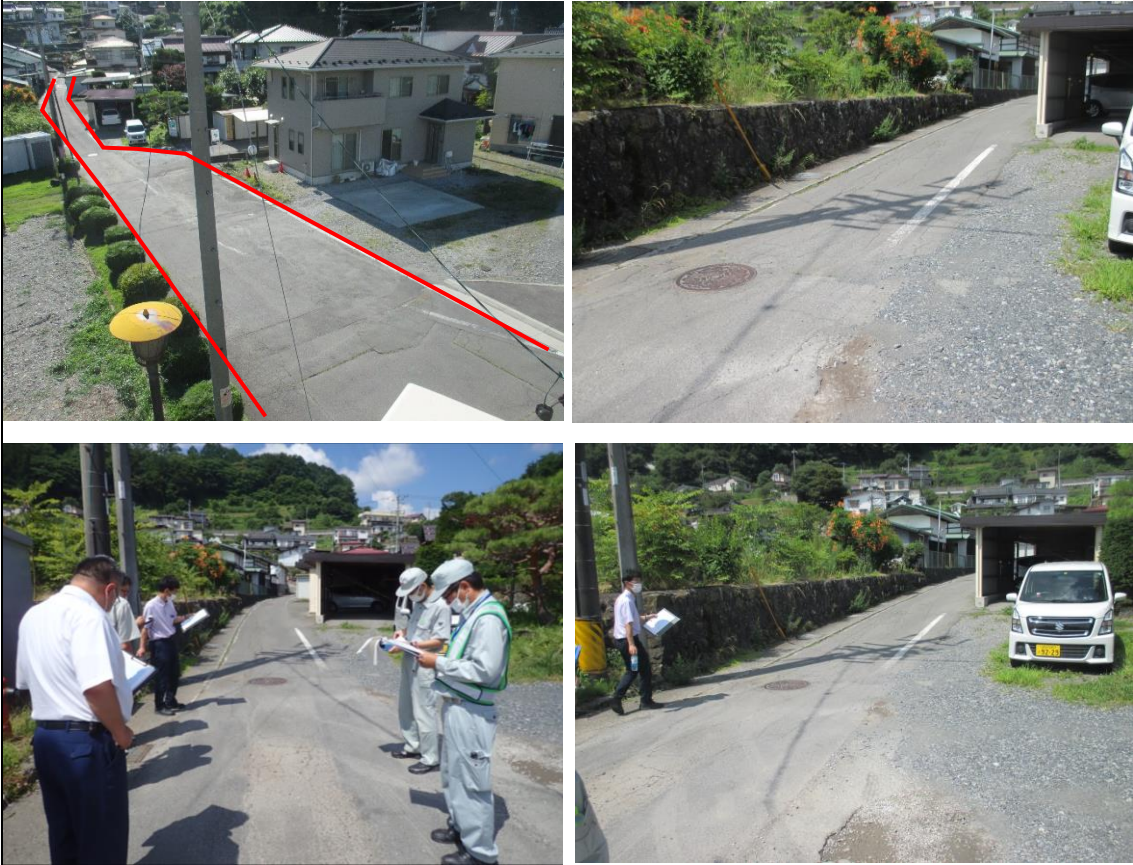
| 危険箇所の説明・内容 | 県道から旧道に入る道が途中から狭くなり、見通しが悪い。 | | | | | |

| 対策検討内容 | <p>(市) グリーンベルトを設置して、歩行者の通行スペースを明示する。</p> <p>(学校) 安全教育の実施。</p> | | | | | |

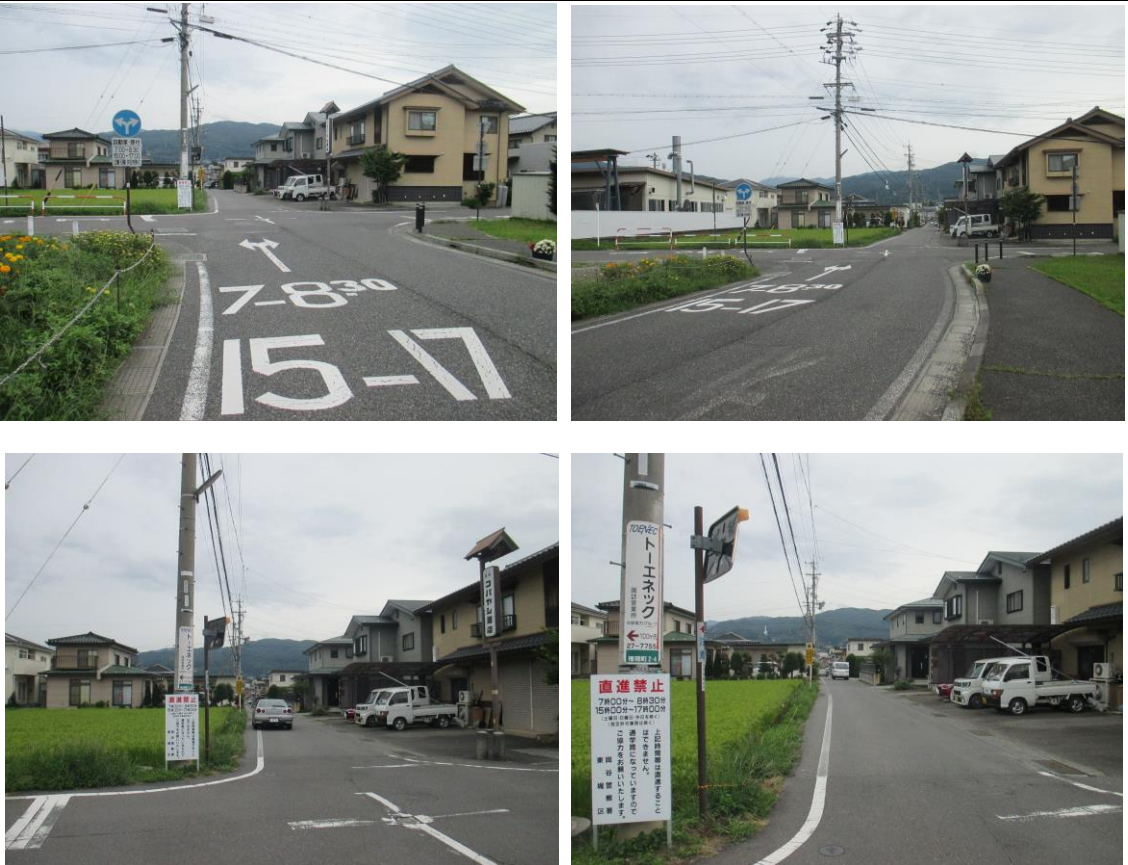
| 学校名 | 長地小学校 1 | 管理者 | 市 | No.37 | マップ番号 | 番号① |
|---|---|---|---|---|---|---|
| 危険箇所の説明・内容 | 道路の幅が狭く、車の通りが多い。子どもがよける場所が狭く、注意が必要。 | | | | | |

| 学校名 | 長地小学校 1 | 管理者 | 市 | No.37 | マップ番号 | 番号① |
|---|---|---|---|---|---|---|
| 対策検討内容 | <p>(警察) 通行時間規制のある道路なので、取締りを強化。</p> <p>(市) 歩道部は対策が出来ている。歩道がない部分については通学路を標記したカラー舗装等の検討。</p> | | | | | |

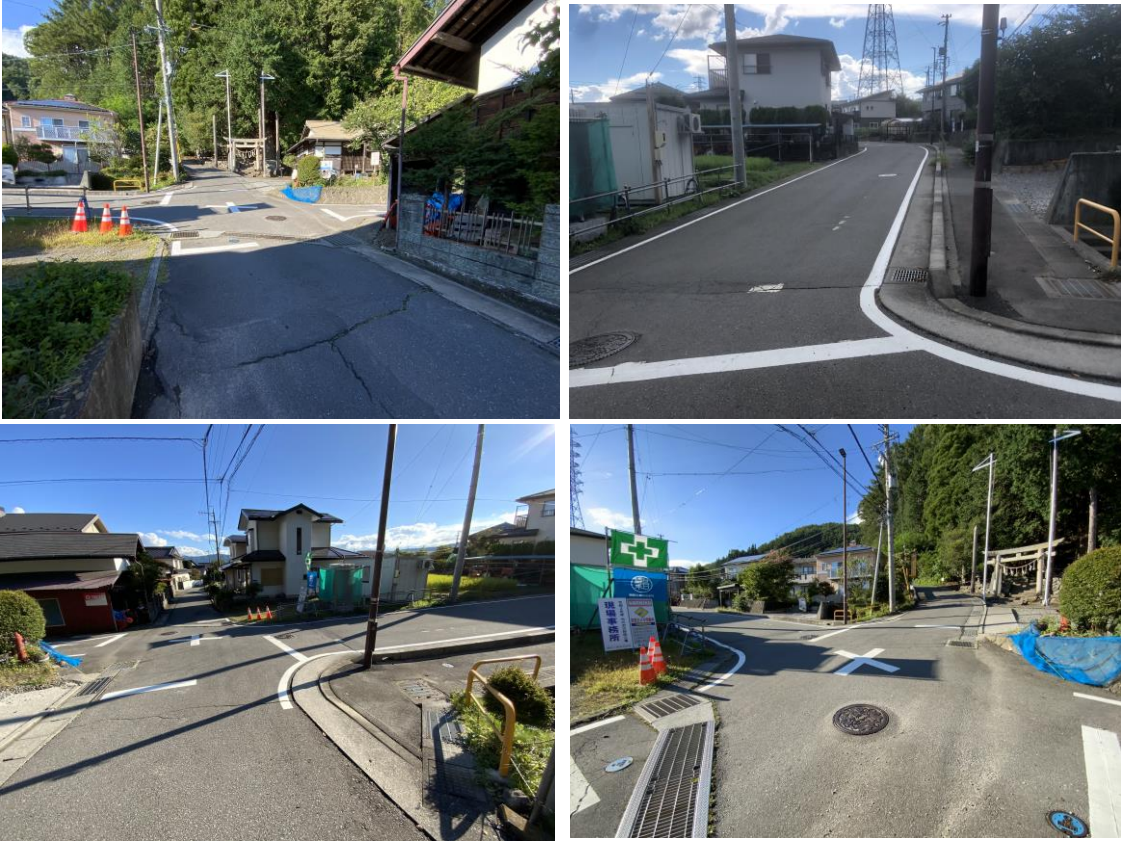
| 学校名 | 長地小学校 2 | 管理者 | 市 | No.38 | マップ番号 | 番号② |
|---|---|---|---|---|---|---|
| 危険箇所の説明・内容 | 見通しが悪いカーブなので注意。歩道はある。 | | | | | |

| 学校名 | 長地小学校 2 | 管理者 | 市 | No.38 | マップ番号 | 番号② |
|---|---|---|---|---|---|---|
| 対策検討内容 | (市) 停止線前のカラー舗装の検討。 | | | | | |

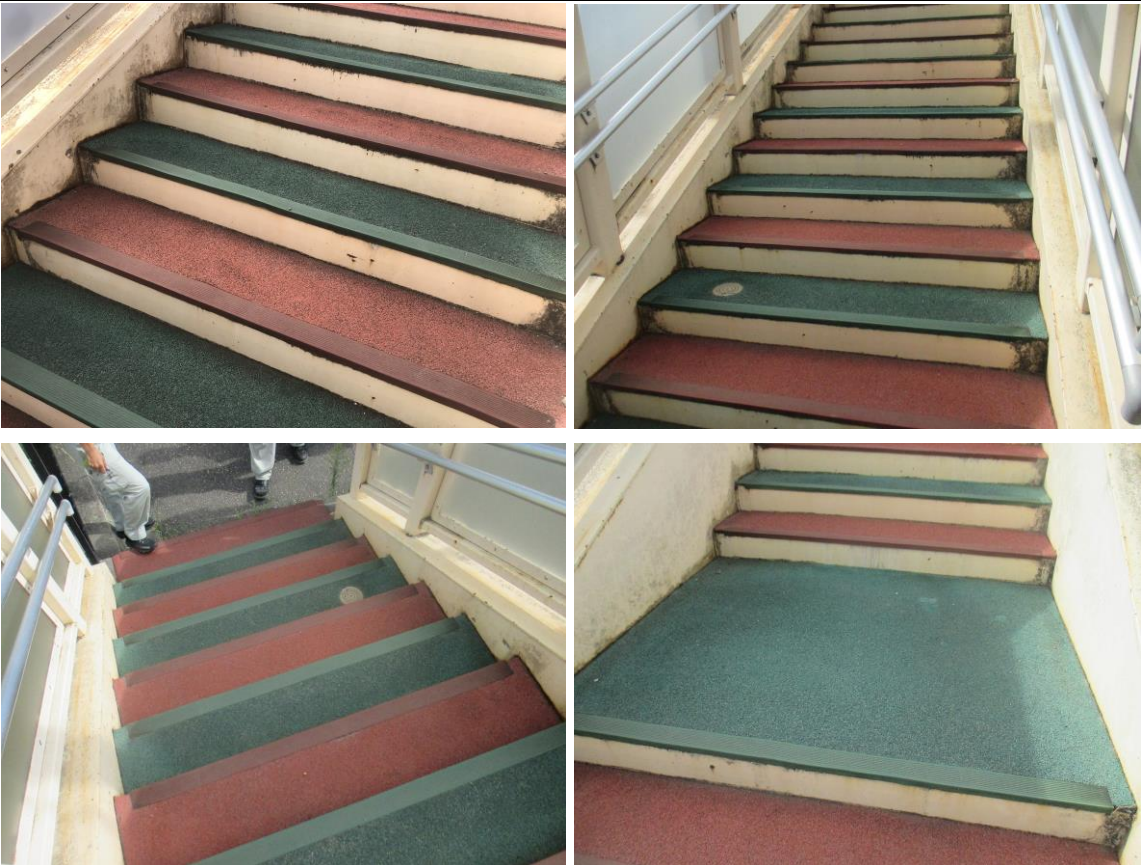
| 学校名 | 長地小学校 3 | 管理者 | 県 | No.39 | マップ番号 | 番号③ |
|---|---|---|---|---|---|---|
| 危険箇所の説明・内容 | 階段のすべり止め防止のゴムが劣化し、滑りやすい。また、雨の日は水はけが悪く、特に滑りやすい。令和 3 年 6 月に児童が通学中に転倒し、足の骨折事故あり。 | | | | | |

| 学校名 | 長地小学校 3 | 管理者 | 県 | No.39 | マップ番号 | 番号③ |
|---|---|---|---|---|---|---|
| 対策検討内容 | <p>（県）歩道橋の点検を実施し、すぐに補修工事が必要ではないという点検結果でした。学校で雨の日は注意して渡るよう指導していただきたい。</p> <p>（学校）安全教育の実施。</p> | | | | | |

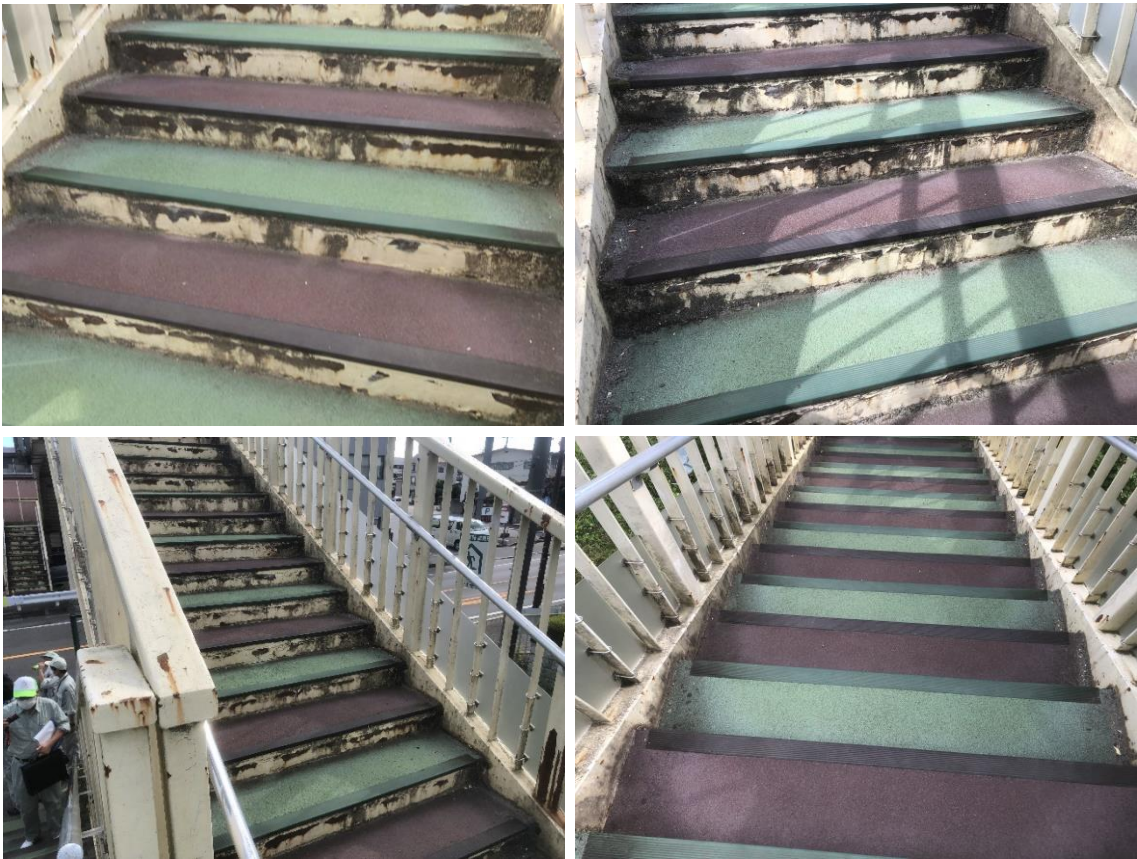
| 学校名 | 長地小学校 4 | 管理者 | 国 | No.40 | マップ番号 | 番号④ |
|---|---|---|---|---|---|---|
| 危険箇所の説明・内容 | 事故のあった長地小萩 3 丁目の歩道橋と同様に階段のすべり止め防止のゴムが劣化し、滑りやすい。また、雨の日は水はけが悪く、特に滑りやすい。きあげ部の塗装のはがれ、錆による劣化も激しい。 | | | | | |

| 学校名 | 長地小学校 4 | 管理者 | 国 | No.40 | マップ番号 | 番号④ |
|---|---|---|---|---|---|---|
| 対策検討内容 | <p>（国）樹脂型マットの交換や錆などによる歩道橋の劣化の補修は、通常の維持では対応困難であるため、長野国道事務所の発注担当課に補修工事の確保をお願いしていく。<u>当面の処理としては注意喚起の看板等の設置を検討。</u></p> <p>（学校）安全教育の実施。</p> | | | | | |

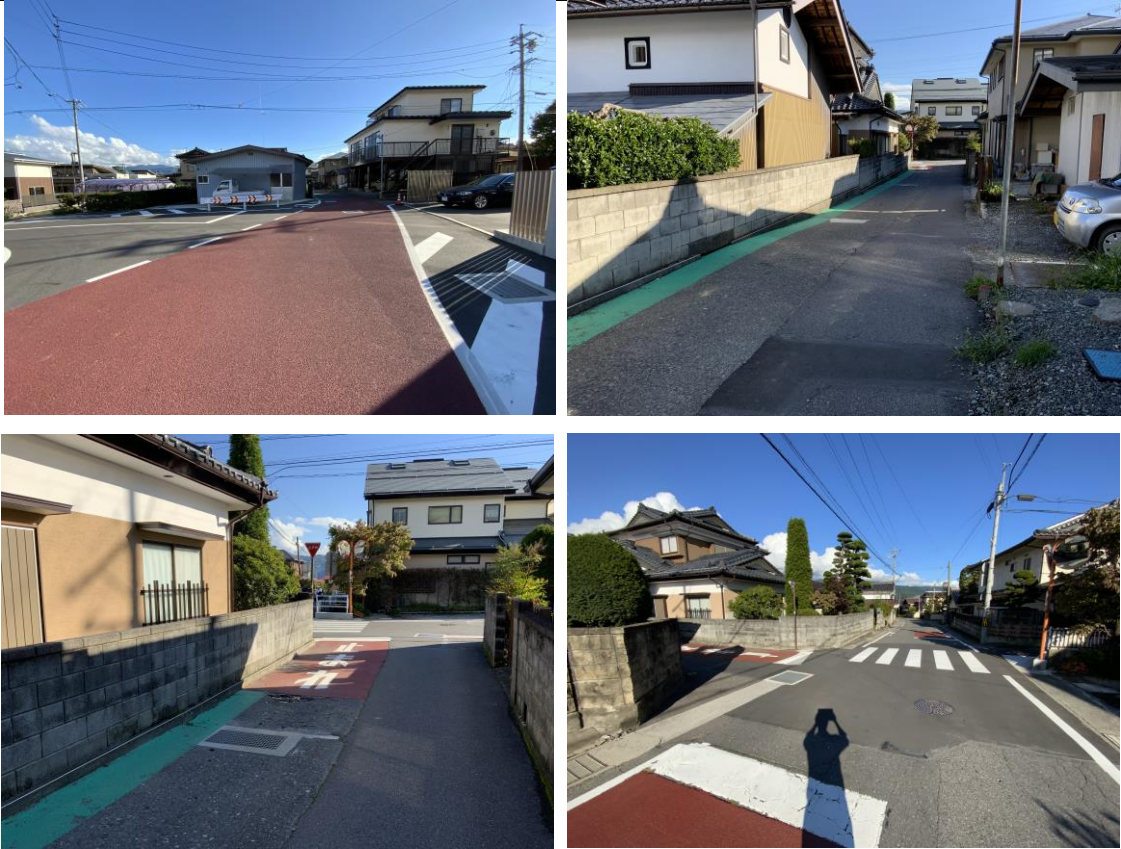
| 学校名 | 長地小学校 5 | 管理者 | 市 | No.41 | マップ番号 | 番号⑤ |
|---|---|---|---|---|---|---|
| 危険箇所の説明・内容 | 日本ピスコ西側道路が拡幅されたことにより、国道 2 0 号線長地小学校前交差点から抜け道として旧中山道方面に通行する車両が増えたため、旧中山道で左折する際に横断歩道を横断する児童が危険。旧中山道を東西に通行する自転車（高校生）も速度を出して危険。 | | | | | |

| 学校名 | 長地小学校 5 | 管理者 | 市 | No.41 | マップ番号 | 番号⑤ |
|---|---|---|---|---|---|---|
| 対策検討内容 | <p>（市）令和 2 年度にグリーンベルト及びカラー舗装を設置し、対策を実施済み。今後の経過を見て、課題が出てくる場合は改良を検討。</p> <p>（学校）安全教育の実施。</p> | | | | | |

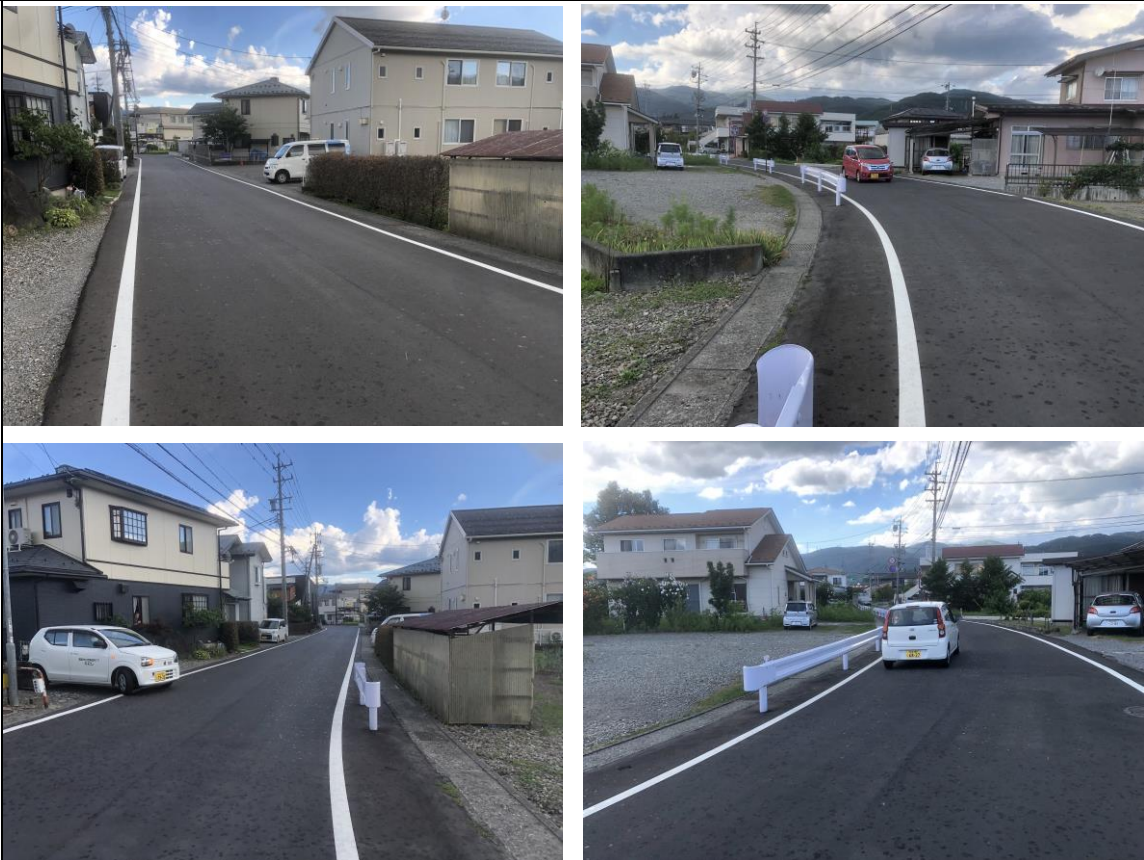
| 危険箇所の説明・内容 | 大型トラックが通り、歩道がないため危険。 | | | | | |

| 対策検討内容 | (市) ガードレールが設置できない区間については、グリーンベルト及び減速ドット等の検討。 | | | | | |

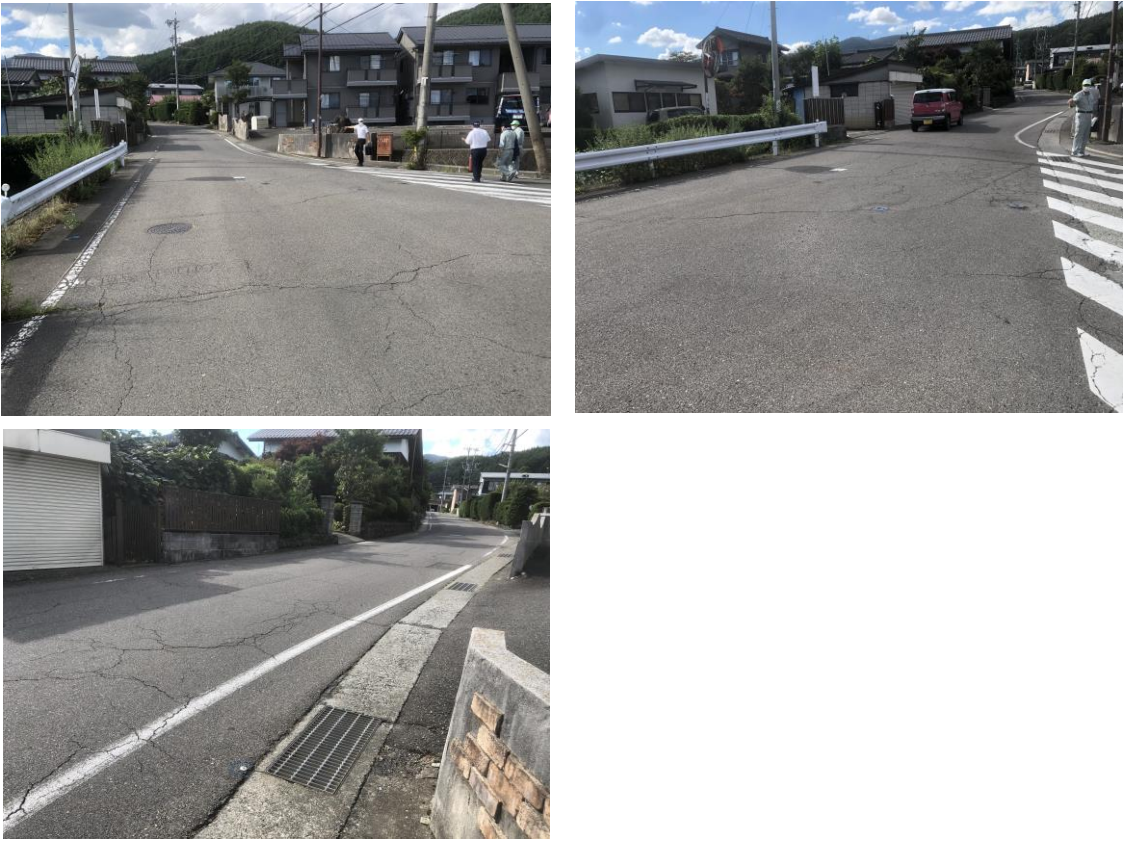
| 危険箇所の説明・内容 | 朝、車の通りが激しく危険。 | | | | | |

| 対策検討内容 | (市) 減速ドット及び交差点マークの検討。 | | | | | |

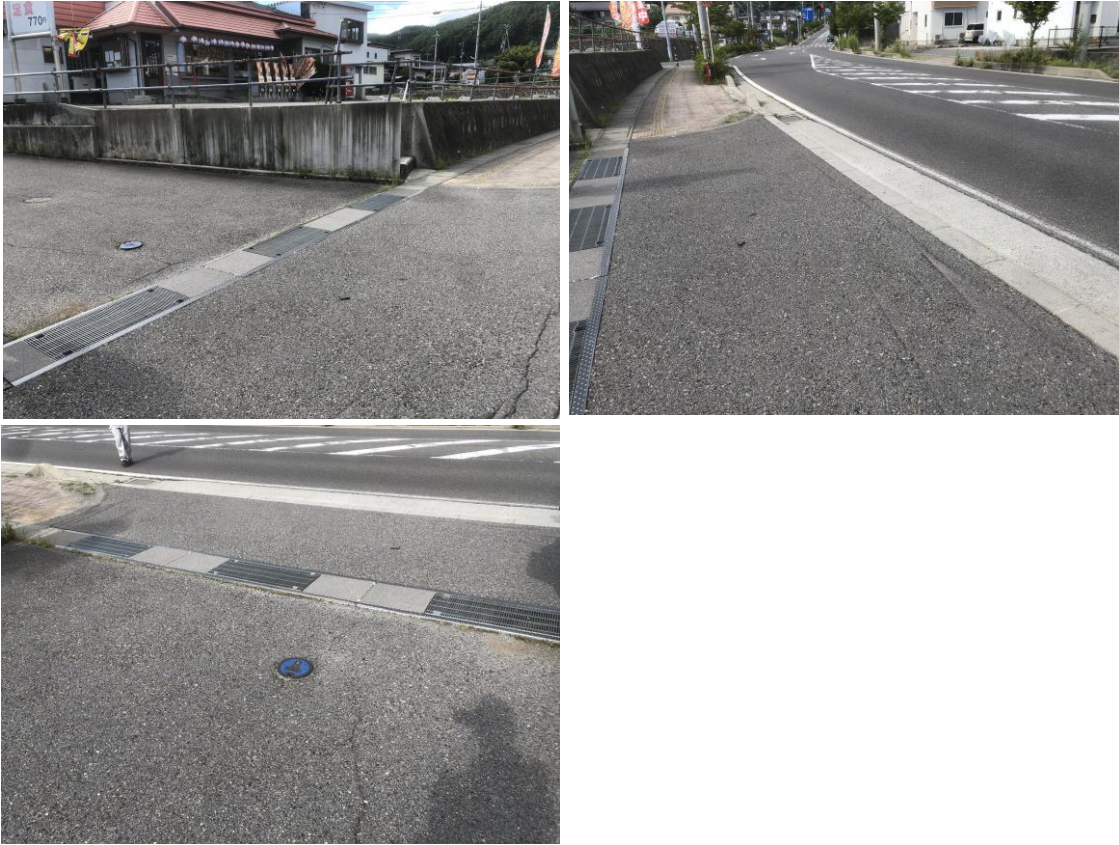
| 危険箇所の説明・内容 | 大型トラックの出入りが激しく危険。 | | | | | |

| 対策検討内容 | (学校) 安全教育の実施。 | | | | | |
