通学路対策箇所（川岸小学校・西部中学校分）

## 令和3年度 通学路安全対策 合同点検後のまとめ

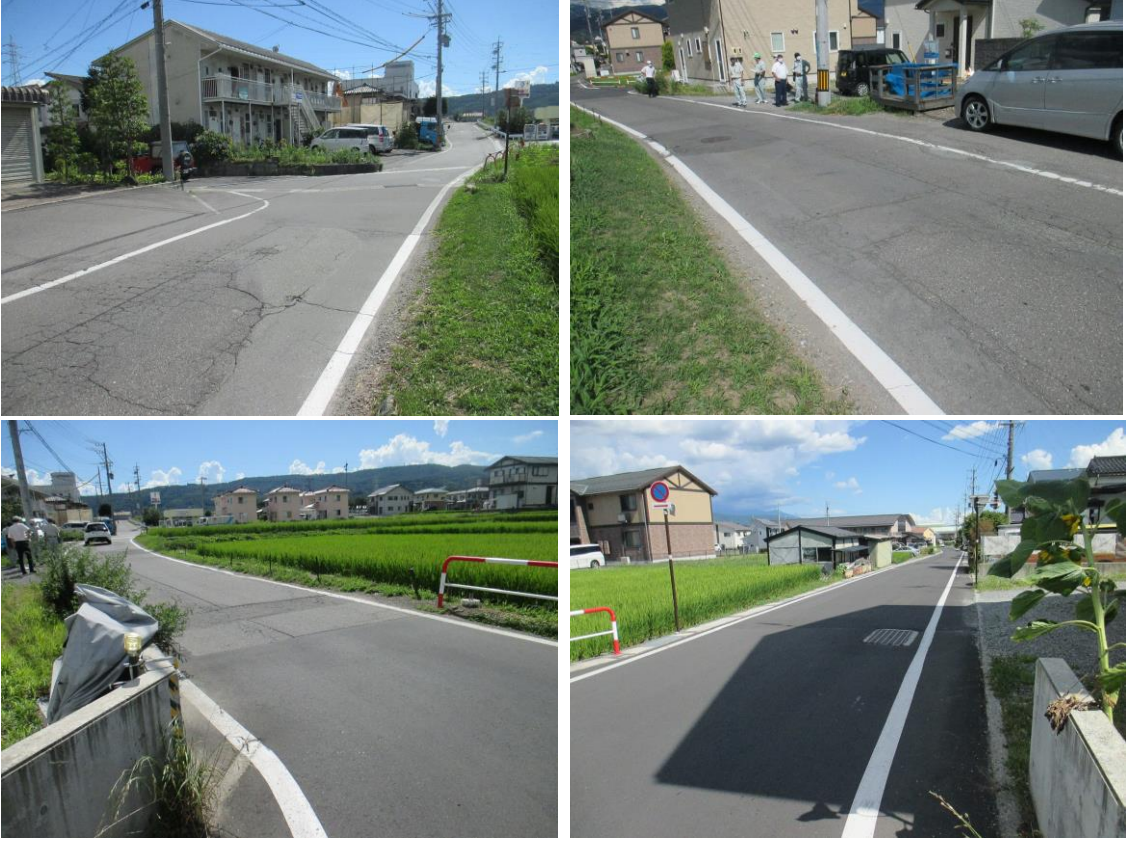
| 危険箇所の説明・内容 | 交通量が多いが、歩道やガードレールがない。横断歩道もないので危険。 | | | | | |

| 対策検討内容 | <p>(市) グリーンベルト及び通学路を標記したカラー舗装等の検討。</p> <p>(警察) 横断歩道の設置については、今後調査をし、設置の可否を検討する。</p> | | | | | |

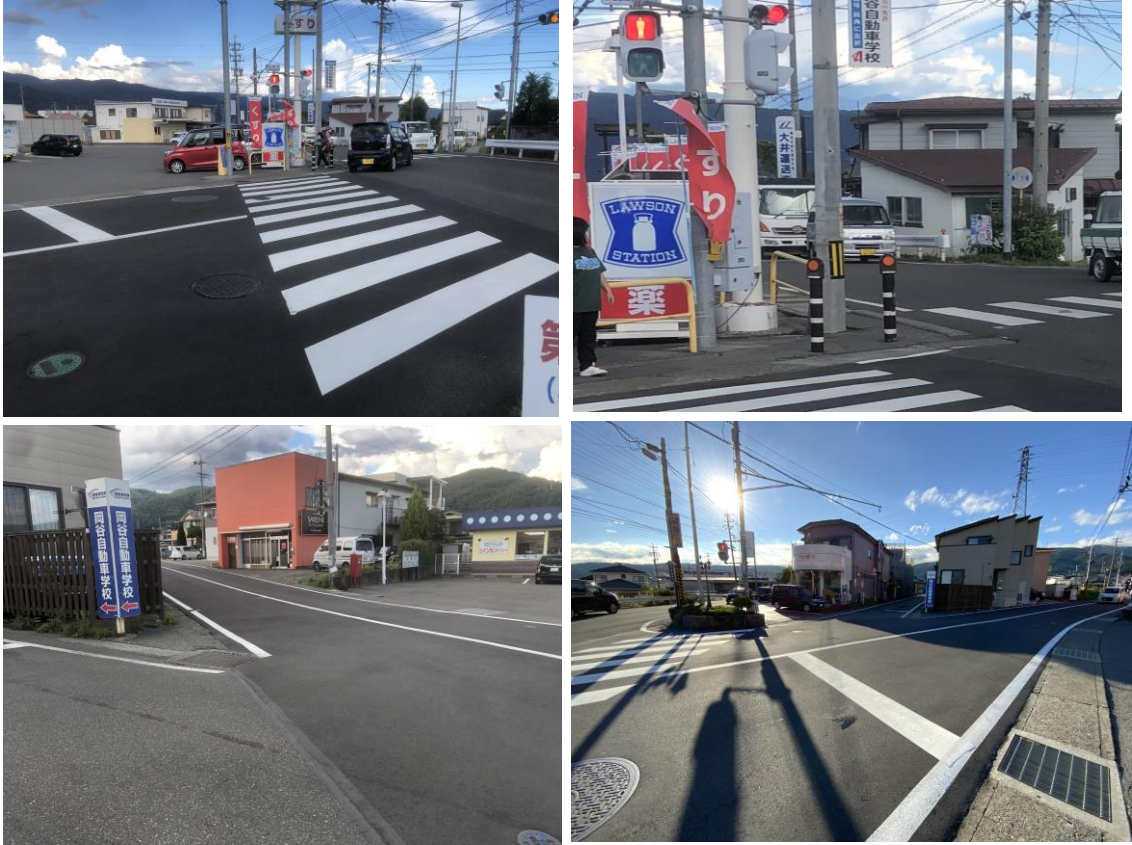
| 危険箇所の<br>説明・内容 | 交通量の多い交差点で歩道の待機場所が狭い。歩車分離ではないので、右左折車に注意が必要な場所。国で平成 18 年頃に溜りを作り、キングポストを設置したが、自動車が接触し、折られてしまった。 | | | | | |

| 対策検討<br>内容 | <p>(国) 国道 2 0 号の路肩の区画線を引き直して、路肩と車道を明確にするとともに、必要であれば、縁石上に注意喚起として自発光式鋏を設置。</p> <p>(警察) 今後交差点改良等が必要ということになれば、検討する。</p> | | | | | |

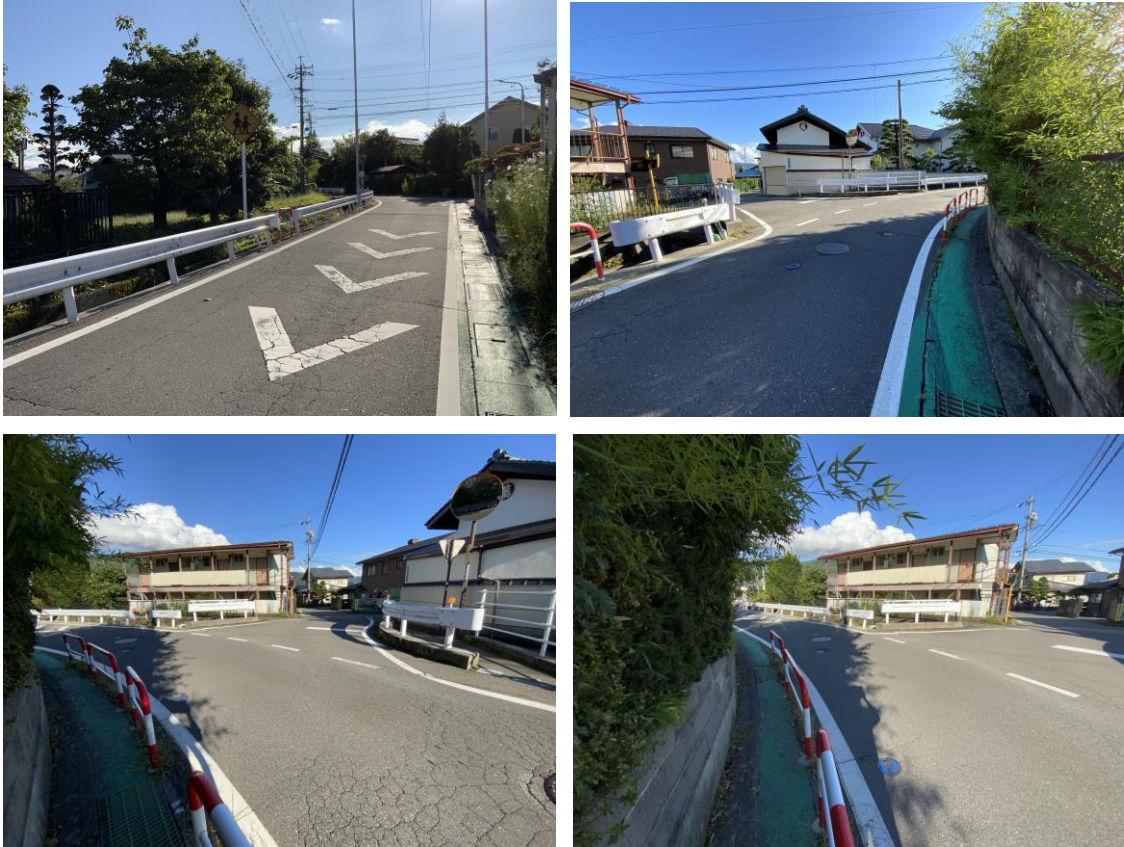
| 危険箇所の<br>説明・内容 | 道路の幅が狭く、車の通りが多い上、見通しが悪い。 | | | | | |

| 対策検討<br>内容 | (市) 今年度工事にて減速ドットを設置する。 | | | | | |

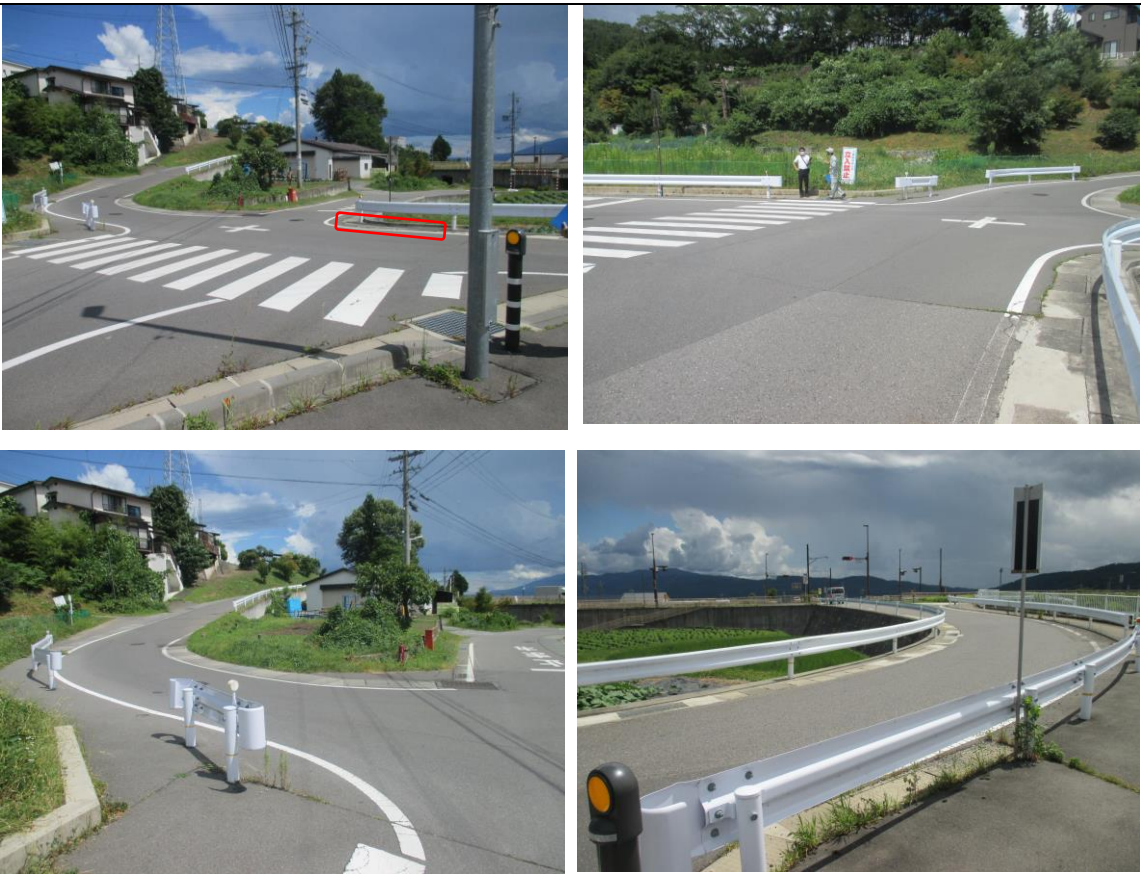
| 学校名 | 上の原小学校 1 | 管理者 | 市 | No.48 | マップ番号 | 番号① |

| 学校名 | 上の原小学校 1 | 管理者 | 市 | No.48 | マップ番号 | 番号① |
|---|---|---|---|---|---|---|
| 危険箇所の説明・内容 | 横断歩道のあるところは道がカーブしているので見通しが悪い。待機場所（赤色箇所）がないため、横断歩道が設置できない場所。道全体が長い坂道で通勤の車が多い。 | | | | | |

| 学校名 | 上の原小学校 1 | 管理者 | 市 | No.48 | マップ番号 | 番号① |
|---|---|---|---|---|---|---|
| 対策検討内容 | <p>（市）自動車への減速を促すためのカラー舗装設置を検討。</p> <p>（警察）通学路の変更ができないか。</p> <p>（学校）現在の通路を通らず、階段からバイパス信号横の横断歩道を渡るルートへの通学路の変更が可能か検討。</p> | | | | | |

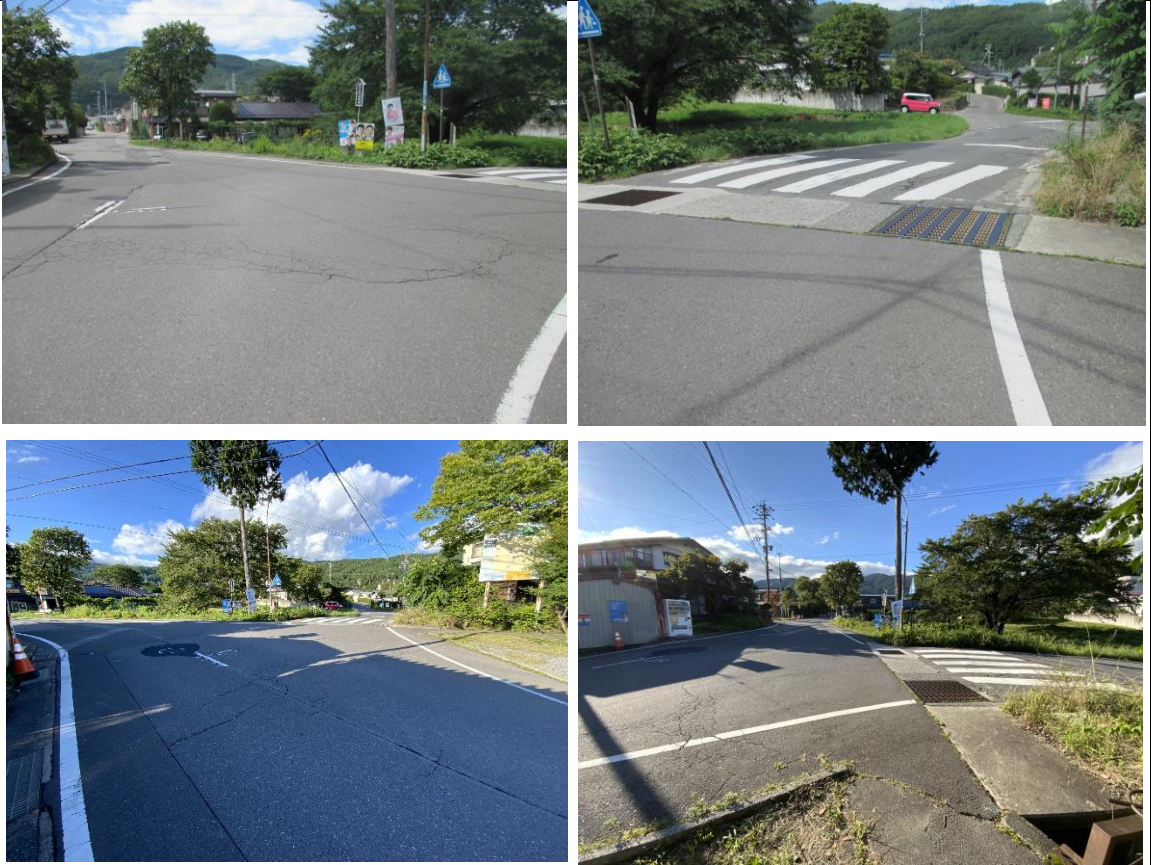
| 危険箇所の説明・内容 | 複雑な T 字路で見通しが悪い。横断歩道はあるが、朝夕の交通量が多い。 | | | | | |

| 対策検討内容 | (市) 外側線の引き直し、ゼブラゾーン、カラー舗装を行い交差点のコンパクト化を検討。 | | | | | |

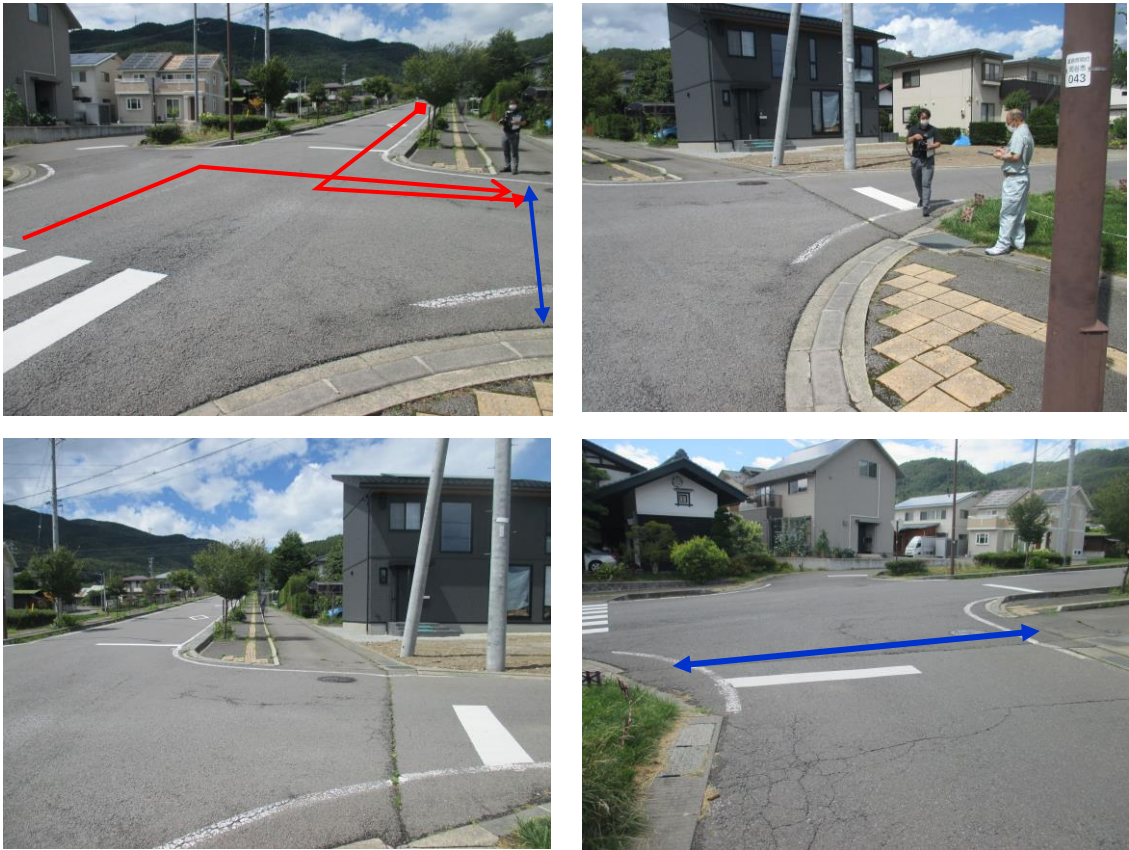
| 危険箇所の説明・内容 | 広い道から自動車が右左折あり、児童が横断（青矢印箇所）の際に巻き込まれることが心配される。 | | | | | |

| 対策検討内容 | <p>（市） 停止線前のカラー舗装を検討。</p> <p>（警察） 止まれや右左折注意の表示を検討。連続した横断歩道の設置は難しい。</p> | | | | | |

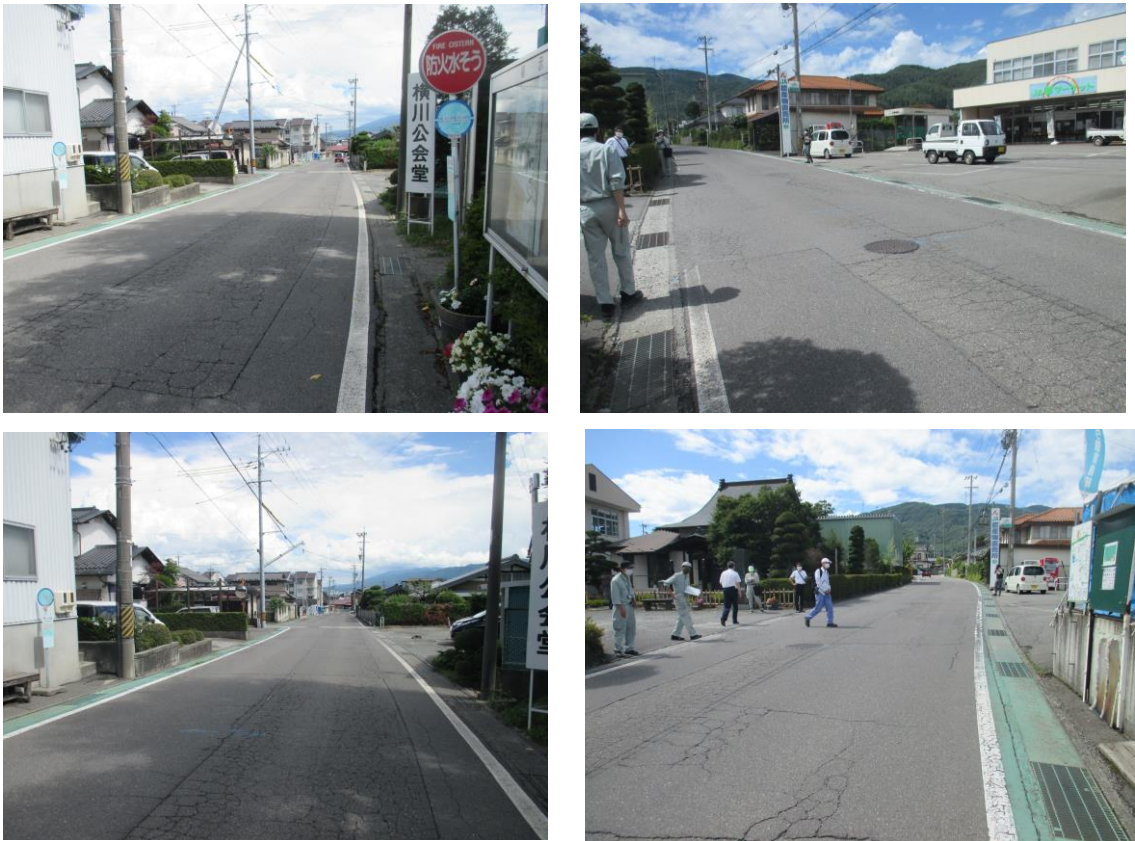
| 危険箇所の説明・内容 | 交通量が多く、緩い下り坂のためスピードを出してくる車も多い。 | | | | | |

| 対策検討内容 | <p>(市) 今年度、工事で再舗装と外側線の引き直しを予定。</p> <p>(市) スピードを出さないようにドットラインや路面標示の追加などを検討。</p> | | | | | |

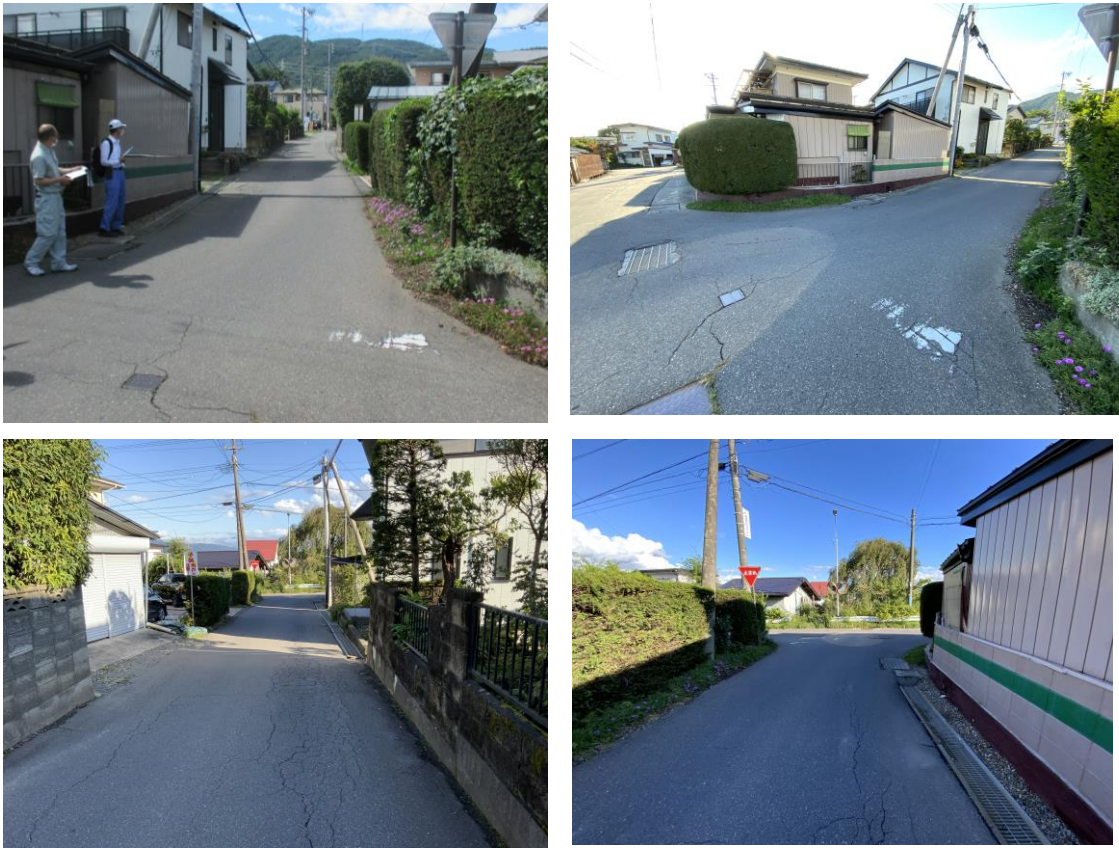
| 危険箇所の説明・内容 | 長い坂道で交通量が多いわりには道幅が狭い。横道も多く、危険。 | | | | | |

| 対策検討内容 | <p>(学校) 学校からの交通安全指導。</p> <p>(市) 停止指導線、交差点マークの設置を検討。</p> | | | | | |

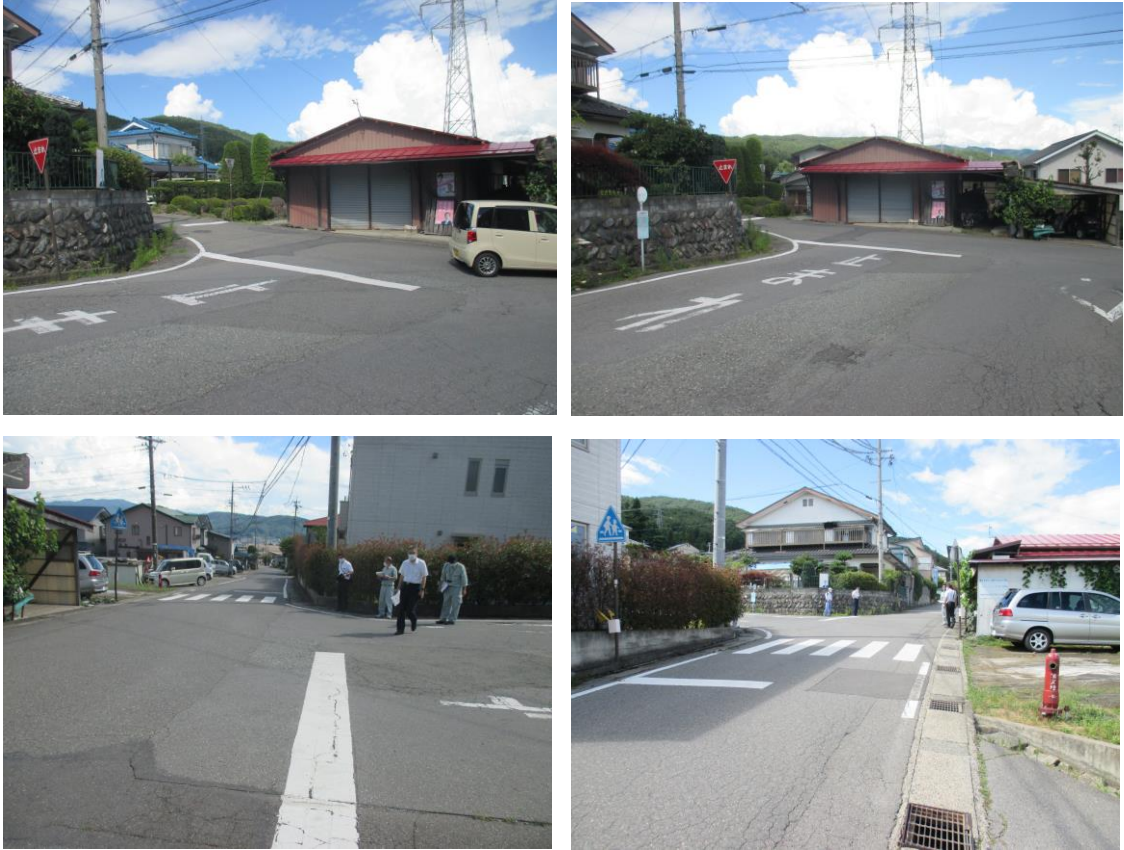
| 危険箇所の説明・内容 | T字路の交差点があり、交通量もある。児童が登下校に多く使用している。 | | | | | |

| 対策検討内容 | （市）地元との調整をする中でポストフレックス、ゼブラ、外側線等による交差点のコンパクト化の検討。 | | | | | |
