## 通学路対策箇所（川岸小学校、岡谷西部中学校）

## 通学路対策箇所（神明小学校、岡谷北部中学校）

# 通学路対策箇所（岡谷田中小学校）

# 通学路対策箇所（長地小学校、岡谷東部中学校）

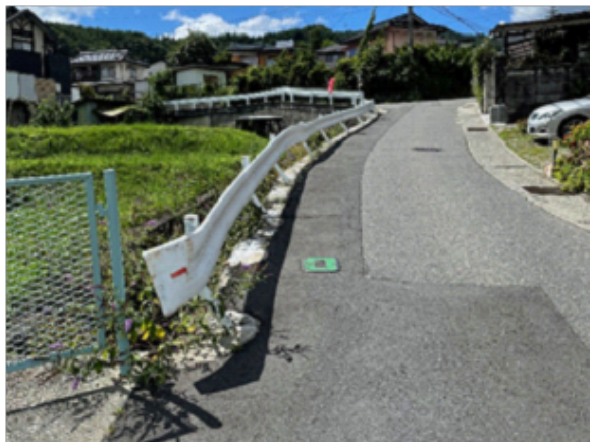
番号1  
境沢川落下防止のため、ガードレールが設置されているが、子どもの腰よりも低いところがあり危険。  
[対策メニュー]  
境沢川への落下防止検討（ガードレール）

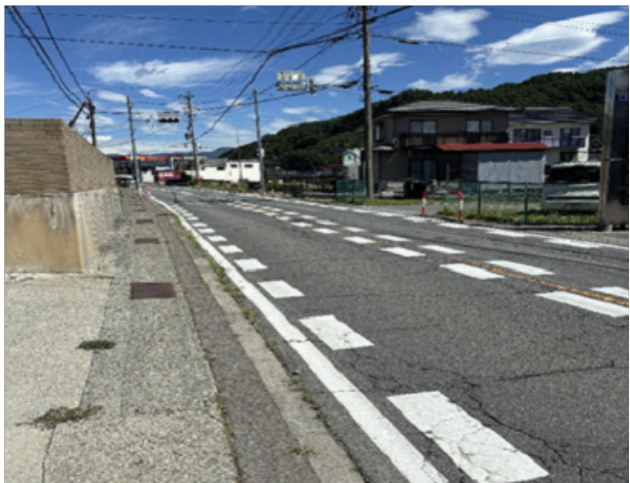
番号2  
歩道が狭く、子どもたちが通る際、トラックなど大型車と接触しそうになる。子どもは道路の両側を通行するが、どちらも歩道が狭く、ガードレールもないため危険。  
[対策メニュー]  
下諏訪辰野線の拡幅計画（川岸小学校から観蜚橋まで）に基づき対策を実施

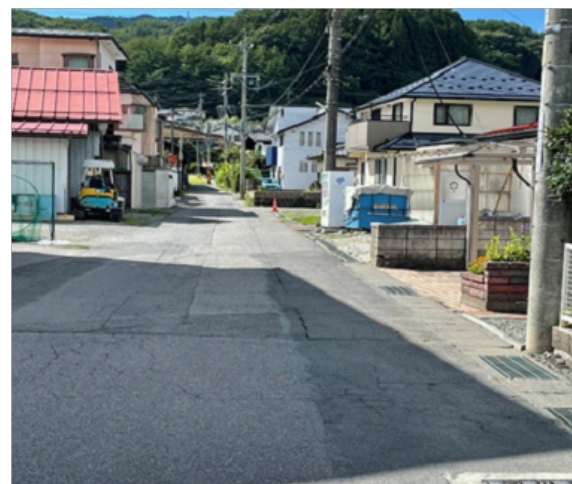
番号3  
朝の通勤時間と重なり、通勤バイパスへの抜け道として利用する車も多い。スピードを出す車も多く、道幅も狭く危険。  
[対策メニュー]  
学童注意等の路面標示の検討

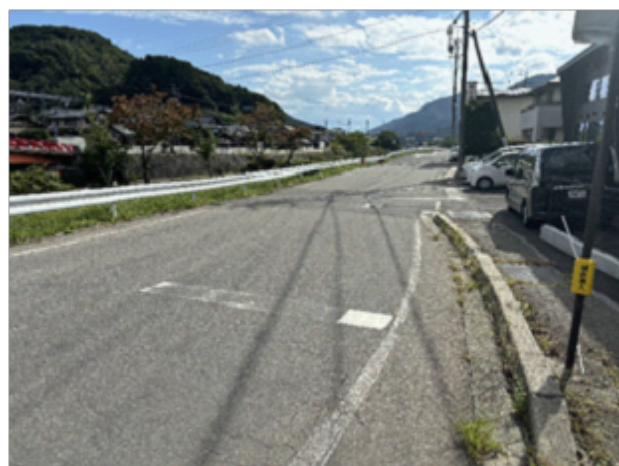
番号4  
交通量が多く、緩やかな坂道となっておりスピードを出す車も多い。歩道が狭く危険。R6.6不審者出没。街灯を増やして欲しい。  
[対策メニュー]  
外側線、学童注意等の路面標示の検討  
防犯灯のLED化の要望

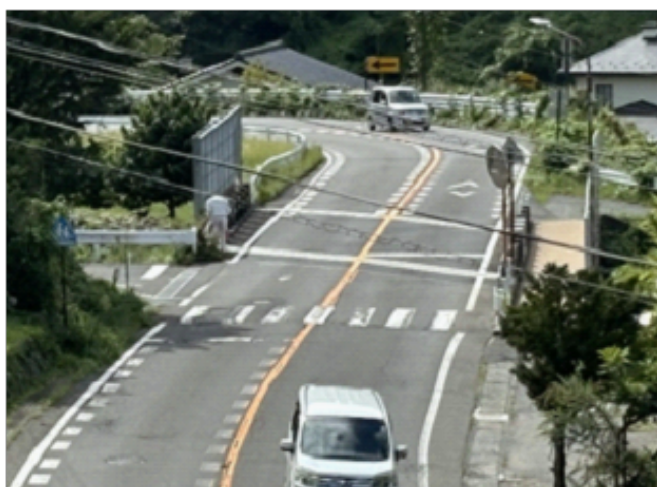
番号5  
辰野方面から岡谷方面へ向かうとカーブの先に横断歩道があり、スピードを出してくる車が止まりきれず追突する事故が冬場に数回起きている。  
[対策メニュー]  
横断歩道前の注意喚起、減速表示の検討

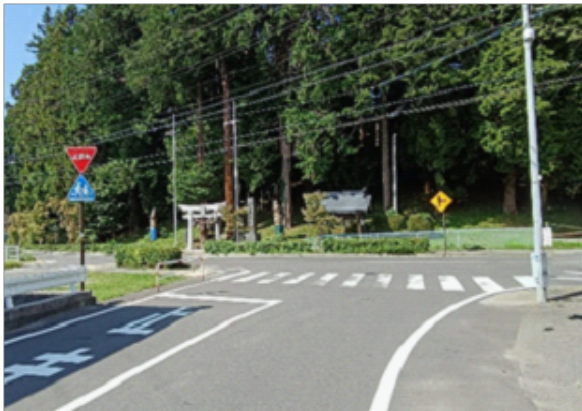
番号6

岡谷555号線から10号線にスピードを出して侵入してくる車も多く危険。保育園への送迎車もあり交通量が多い。

横断歩道の標示補修（塗り直し）検討  
停止線前のカラー化の検討

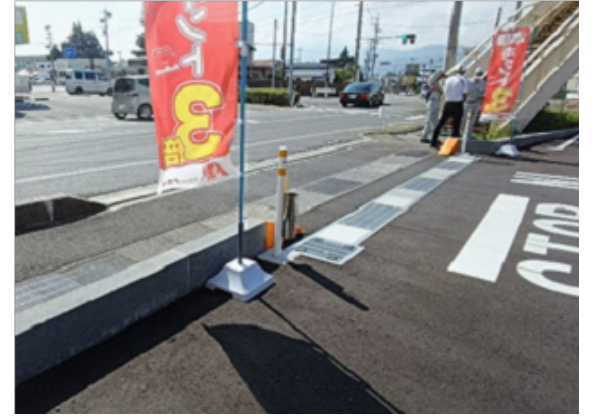
番号10

歩道と駐車場の境が分かりにくく、一体化しており、駐車場への車の出入があり危険。

学校から交通安全指導を行う。

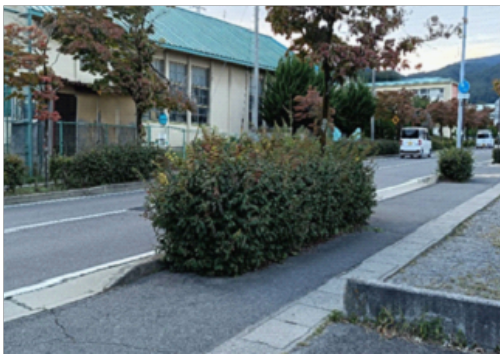
番号7

街路樹によって見通しが悪い。（低学年の背丈を超えているところあり）

定期的な街路樹の伐採、剪定の検討

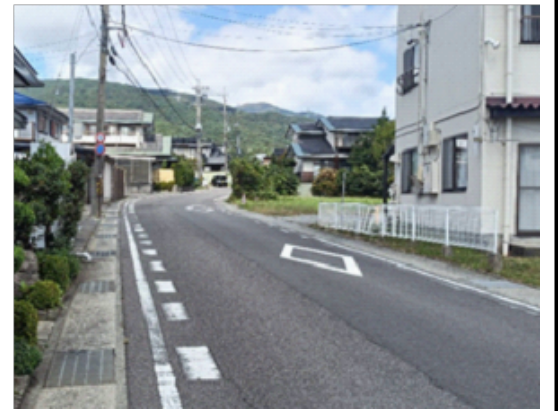
番号11

緩やかなカーブになっているため、見通しが悪い。

グリーンベルト、ドットラインの設置検討

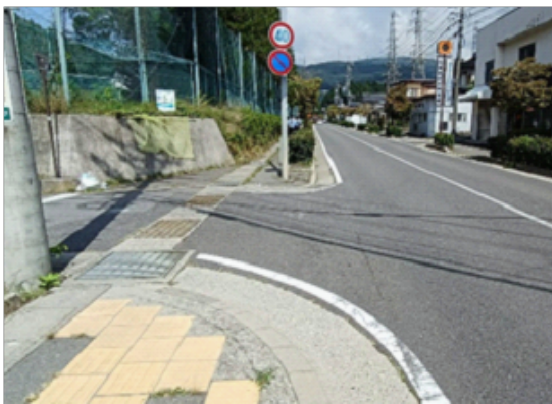
番号8

隅切りにゴミ捨て場があり、特に朝は側道からの合流など、通行車両が多いため危険。

横断歩道の設置検討（新設）

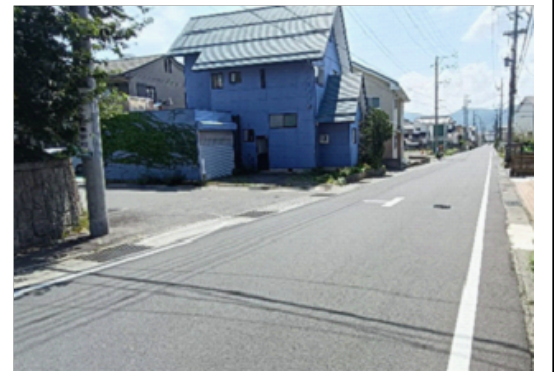
番号12

信号のない交差点（横断歩道なし）。交通量が多い。

一時停止線、横断歩道の設置検討（新設）

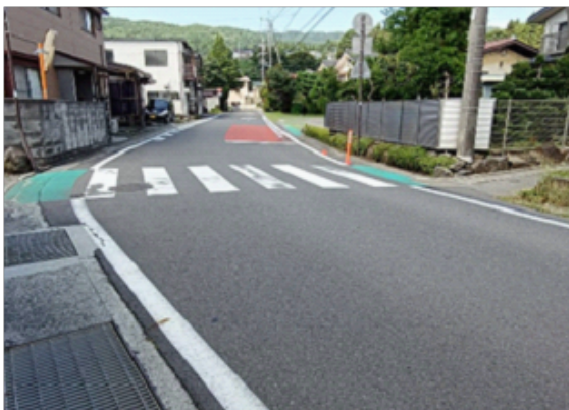
番号9

緩やかなカーブになっているため、運転手から横断歩道を横断しようとしている子どもが見えにくい。

横断歩道の標示補修（塗り直し）検討  
学校から交通安全指導を行う。

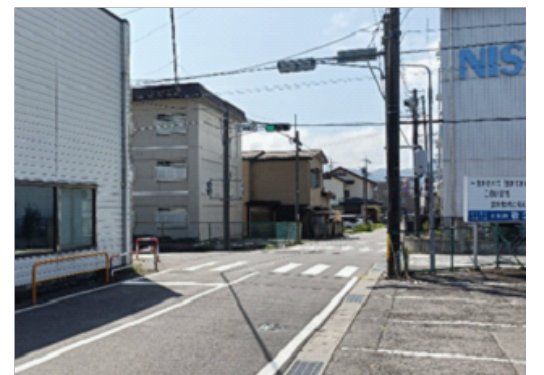
番号13

歩道、ガードレールの幅が狭く危険。

横断歩道の標示補修（塗り直し）検討  
グリーンベルトの設置検討

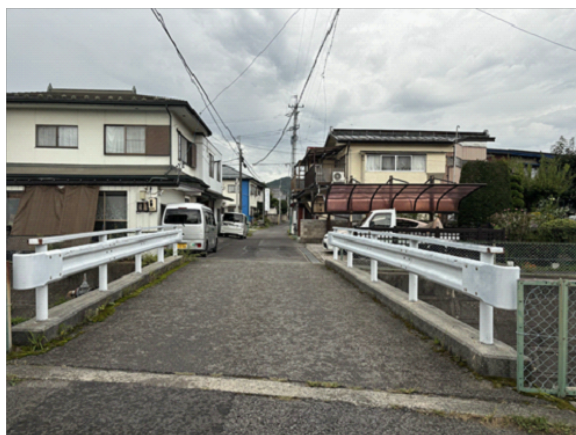
番号18  
一方通行であり、道幅が狭く朝夕の交通量が多い。  
[対策メニュー]  
学童注意等の路面標示の設置検討

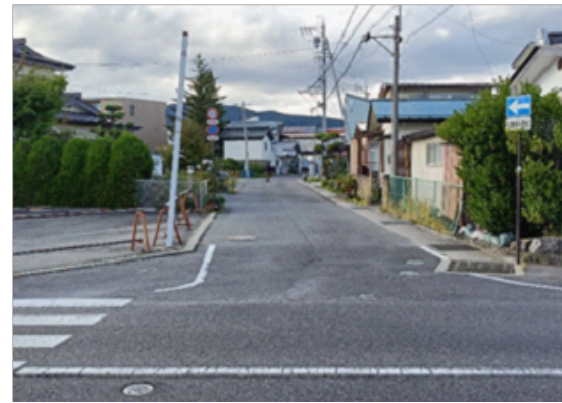
番号21  
朝夕の交通量が多く、危険性が高い。  
[対策メニュー]  
グリーンベルトの設置、学童注意等の路面標示の検討

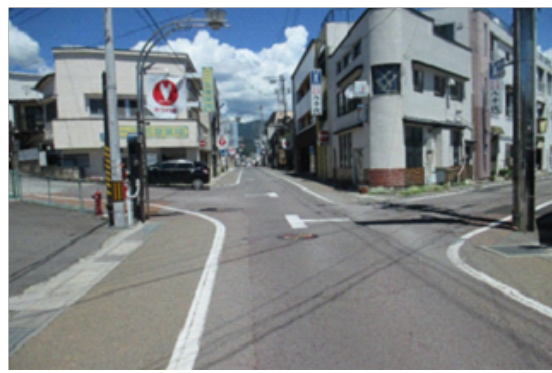
番号19  
一方通行の道路など、道路が入りこんでおり、車の動きも複雑であるため危険。カラー舗装も劣化している。  
[対策メニュー]  
既設のカラー舗装や区画線の塗り替えを検討

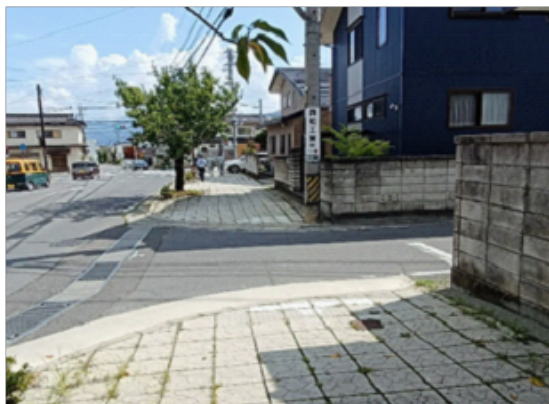
番号20  
踏切から自転車に乗ってくる高校生や、抜け道として使う車が多く、歩行者と接触する危険がある。  
[対策メニュー]  
停止線、横断歩道の設置検討（新設）

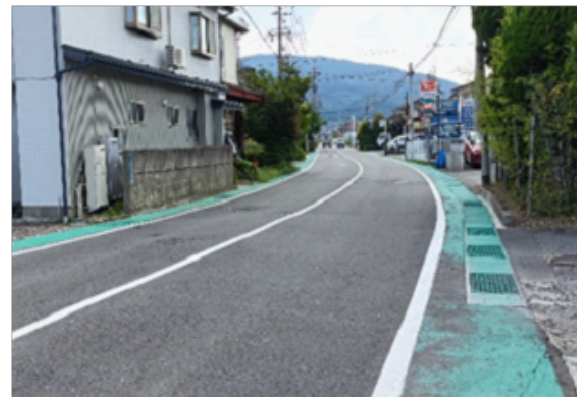
番号22  
道幅が狭く交通量が多い。特に朝の通学時間はスピードを出している車が多く危険。東側にグリーンベルトがあるが、そこを歩かなければならない児童が年々増加している。  
[対策メニュー]  
ドットライン、ポストフレックスの設置検討

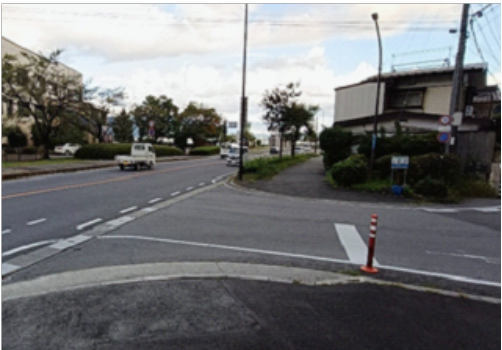
番号23  
市道から県道へ出ようとする車から見ると、水門方面からの車の動きに気がとられ、釜口橋方面からの歩行者に気づくのが遅れがちになる。  
[対策メニュー]  
横断歩道の設置検討（新設）  
「止まれ」路面標示の引き直し検討

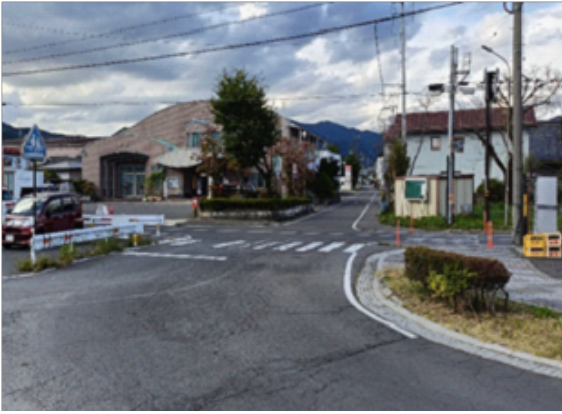
番号25  
下浜区民センター口へ出る車両が、右側からの車両を確認するため、停止線を超えて横断歩道に侵入する車があり危険。  
[対策メニュー]  
横断歩道の標示補修（塗り直し）検討

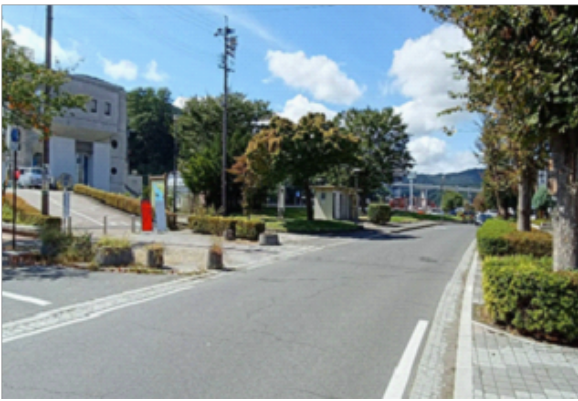
番号26  
裏道として利用する車両が多く、道幅の割に速度を出す車が多い。下浜センター口からカーブになっており、路面に横断歩道の路面標示があるものの減速しない車が多い。  
[対策メニュー]  
横断歩道の設置検討（新設）

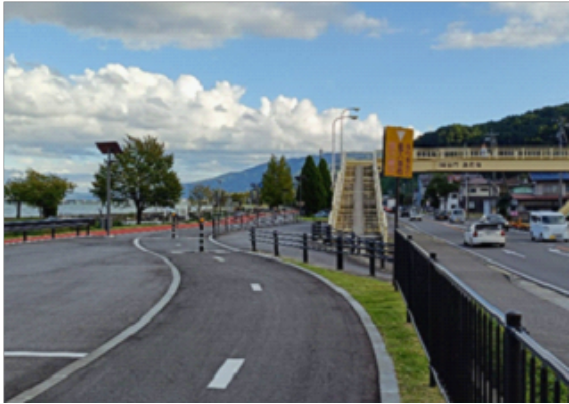
番号24  
サイクリングロードの整備に伴い、歩行者、自転車、自動車の動きが交差する箇所あり。「歩行者注意」の看板もあるが、運転手から気づきにくい高さにある。  
[対策メニュー]  
学校から交通安全指導を行う。

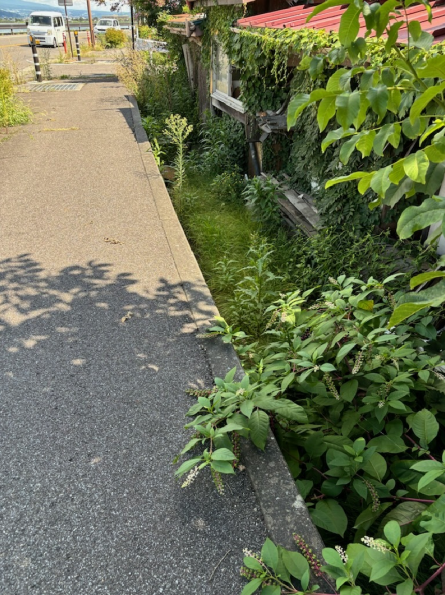
番号27  
歩道と民地に段差があり、子どもたちが落下する恐れがある。  
[対策メニュー]  
ガードパイプの設置検討

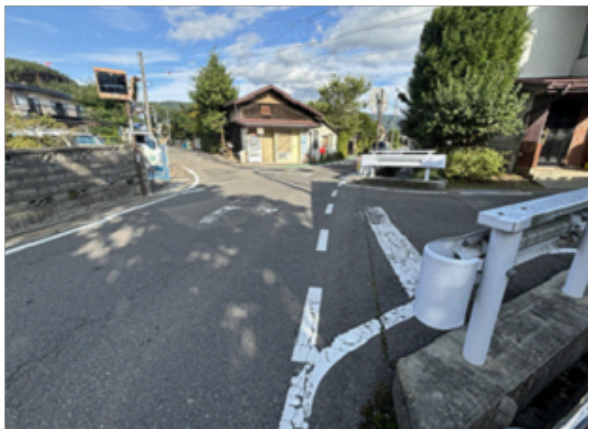
番号28  
交差点が変則で見通しが悪い。通勤時間帯は車も多く、スピードも出す車もあり危険。  
[対策メニュー]  
ドットライン、交差点のカラー化、学童注意等の路面標示の検討

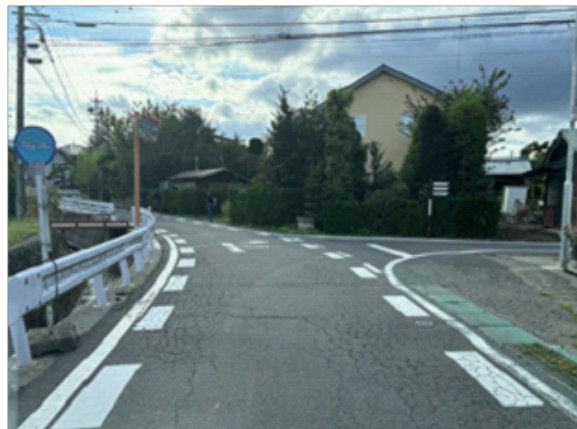
番号29  
見通しの悪いカーブ。道幅も狭く歩道側にあるガードレールが曲がっている。通勤時間帯は交通量が多くスピードを出す車もあり危険。  
[対策メニュー]  
学童注意等の路面標示の検討

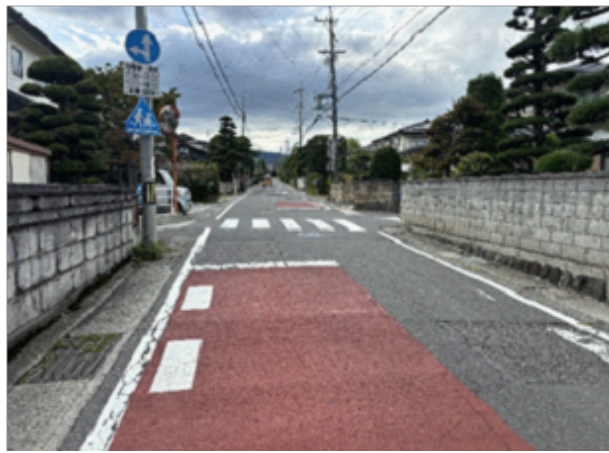
番号30  
信号機のない横断歩道。道路がカーブしており、安全確認しにくい。  
[対策メニュー]  
学童注意等の看板の設置を検討

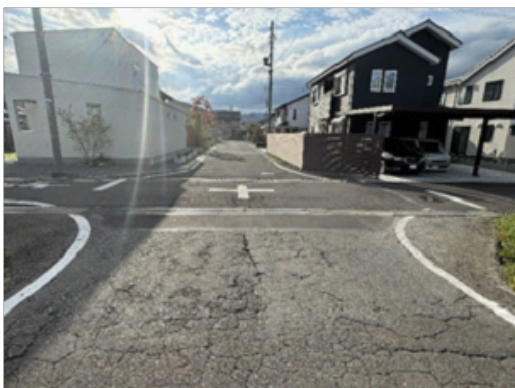
番号31  
抜け道として交通量も多い。交差点での人身、物損事故等の危険性が高い。  
[対策メニュー]  
交差点のカラー化、学童注意等の路面標示の検討
