# 通学路対策箇所（川岸小学校、岡谷西部中学校）

# 通学路対策箇所（神明小学校、岡谷北部中学校）

### 通学路対策箇所（小井川小学校）

# 通学路対策箇所（岡谷田中小学校）

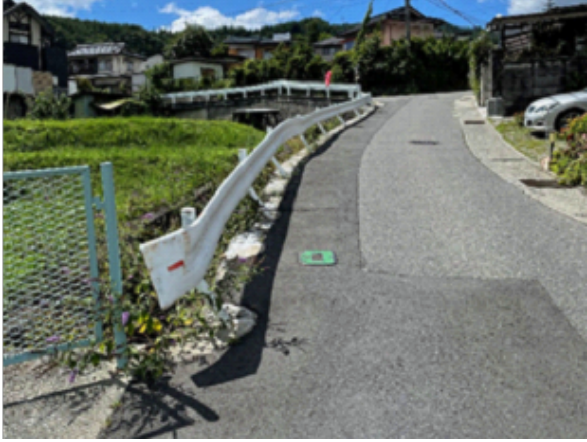
番号1  
 境沢川落下防止のため、ガードレールが設置されているが、子どもの腰よりも低いところがあり危険。  
 【対策メニュー】  
 境沢川への落下防止検討(ガードレール)

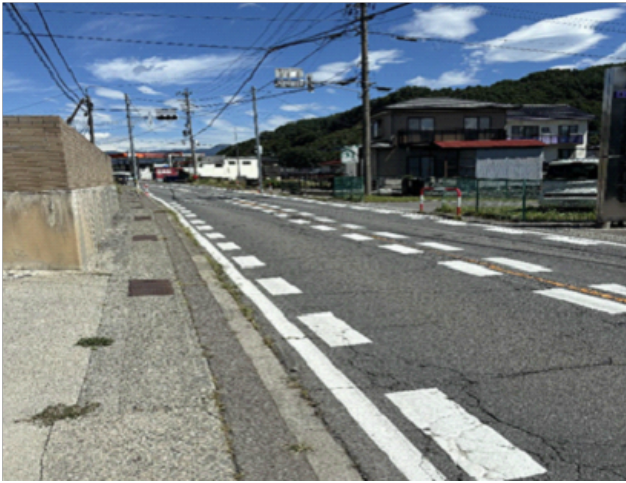
番号2  
 歩道が狭く、子どもたちが通る際、トラックなど大型車と接触しそうになる。子どもは道路の両側を通行するが、どちらも歩道が狭く、ガードレールもないため危険。  
 【対策メニュー】  
 下諏訪辰野線の拡幅計画(川岸小学校から観堂橋まで)に基づき対策を実施

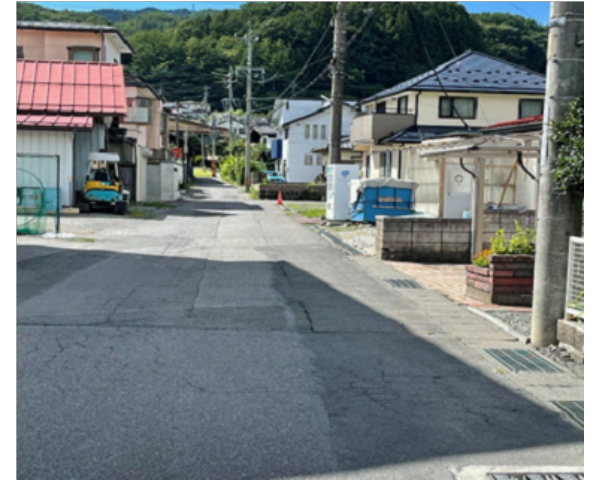
番号3  
 朝の通勤時間と重なり、通勤バイパスへの抜け道として利用する車も多い。スピードを出す車も多く、道幅も狭く危険。  
 【対策メニュー】  
 学童注意等の路面標示の検討

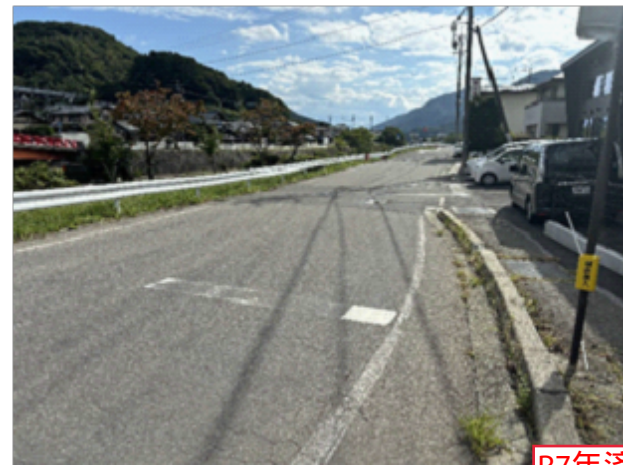
番号4  
 交通量が多く、緩やかな坂道となっておりスピードを出す車も多い。歩道が狭く危険。R6.6不審者出没。街灯を増やして欲しい。  
 【対策メニュー】  
 外側線、学童注意等の路面標示の検討  
 防犯灯のLED化の要望

R7年済

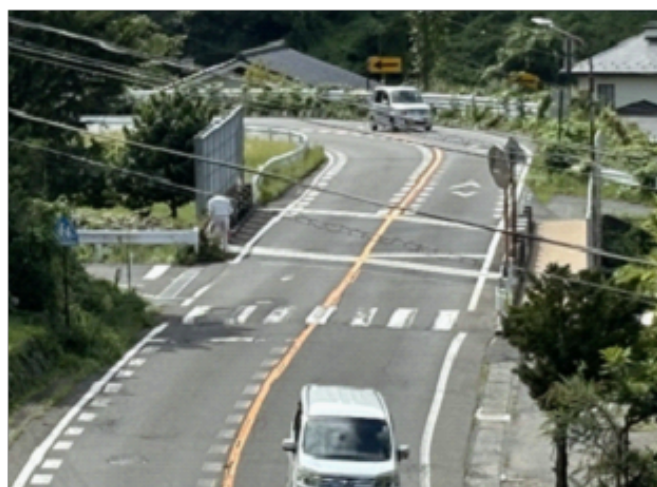
番号5  
 辰野方面から岡谷方面へ向かうとカーブの先に横断歩道があり、スピードを出して来る車が止まりきれず追突する事故が冬場に数回起きている。  
 【対策メニュー】  
 横断歩道前の注意喚起、減速表示の検討

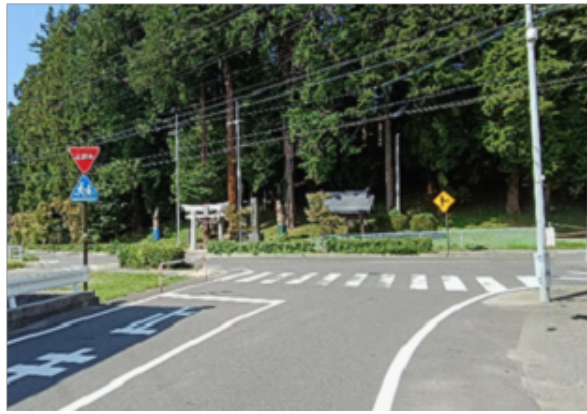
番号6  
 岡谷555号線から10号線にスピードを出して侵入してくる車も多く危険。保育園への送迎車もあり交通量が多い。  
 【対策メニュー】  
 横断歩道の標示補修(塗り直し)検討  
 停止線前のカラー化の検討

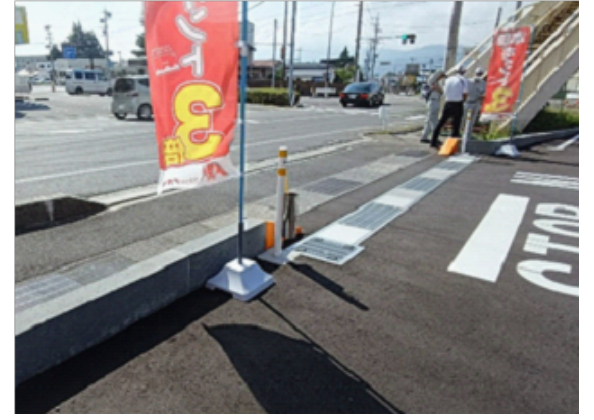
番号10  
 歩道と駐車場の境が分かりにくく、一体化しており、駐車場への車の出入りがあり危険。  
 【対策メニュー】  
 学校から交通安全指導を行う。

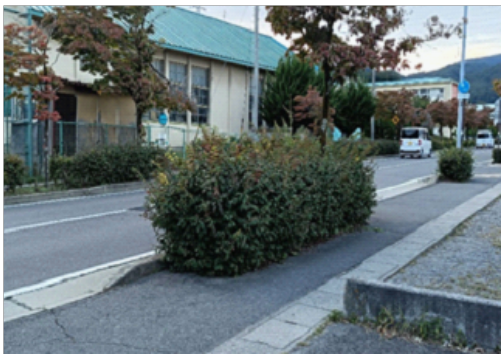
番号7  
 街路樹によって見通しが悪い。(低学年の背丈を超えているところあり)  
 【対策メニュー】  
 定期的な街路樹の伐採、剪定の検討

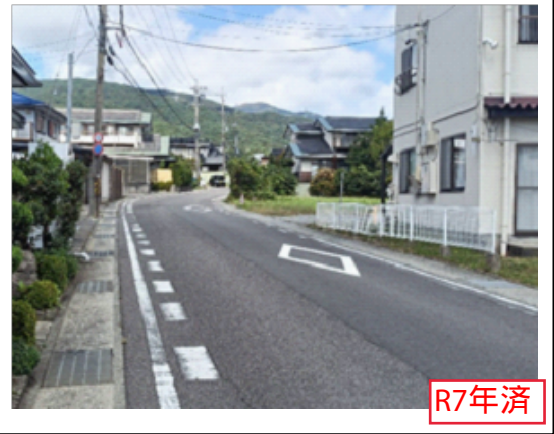
番号11  
 緩やかなカーブになっているため、見通しが悪い。  
 【対策メニュー】  
 グリーンベルト、ドットラインの設置検討

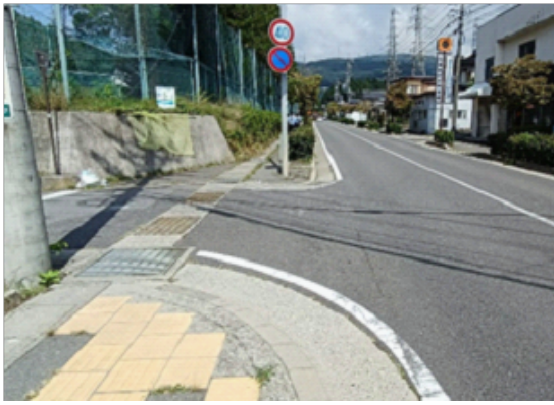
番号8  
 隅切りにゴミ捨て場があり、特に朝は側道からの合流など、通行車両が多いため危険。  
 【対策メニュー】  
 横断歩道の設置検討(新設)

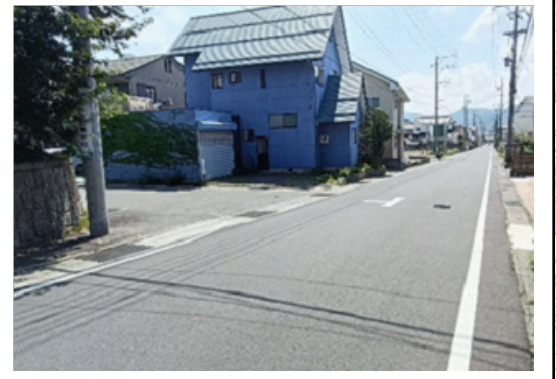
番号12  
 信号のない交差点(横断歩道なし)。交通量が多い。  
 【対策メニュー】  
 一時停止線、横断歩道の設置検討(新設)

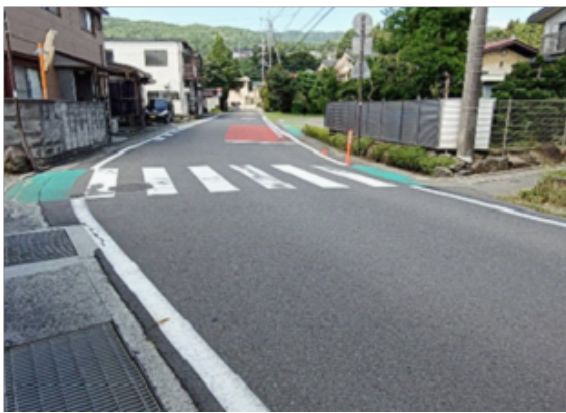
番号9  
 緩やかなカーブになっているため、運転手から横断歩道を横断しようとしている子どもが見えにくい。  
 【対策メニュー】  
 横断歩道の標示補修(塗り直し)検討  
 学校から交通安全指導を行う。

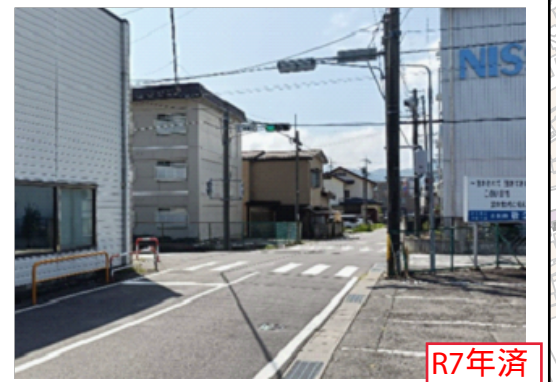
番号13  
 歩道、ガードレールの幅が狭く危険。  
 【対策メニュー】  
 横断歩道の標示補修(塗り直し)検討  
 グリーンベルトの設置検討

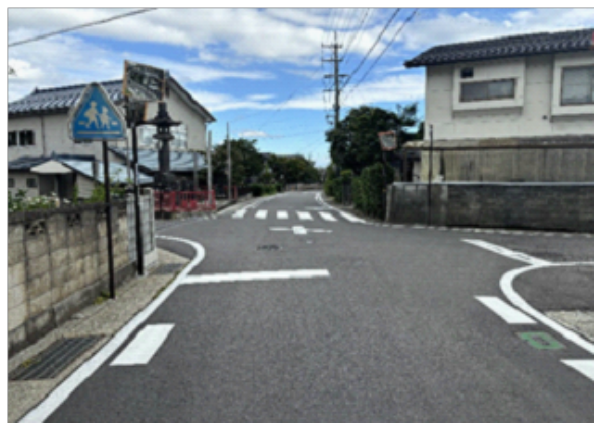
番号14  
 通勤時間は交通量が多く事故が起こりやすい。  
 一時停止を怠る車両も多いため、歩行者が横断する際は注意が必要。民家の垣根の張り出しもあり、子どもたちは一列で歩いている。  
 【対策メニュー】  
 垣根の剪定の協力依頼

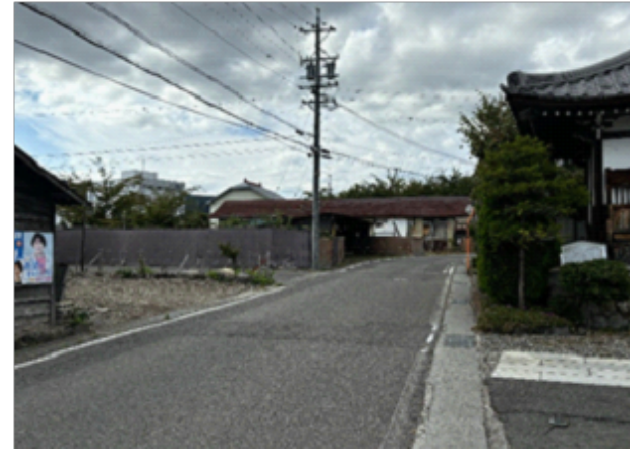
番号17  
 細い道から広い道に出る箇所が多く、車との接触や飛び出しをしないように注意が必要。  
 【対策メニュー】  
 ドットライン、学童注意等の路面標示、停止指導線、ポストフレックス設置の検討

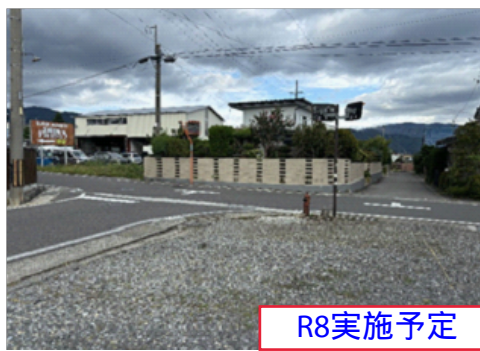
番号15  
 買い物に行く車など交通量が多い。  
 【対策メニュー】  
 ドットライン、交差点のカラー化の検討

R8実施予定

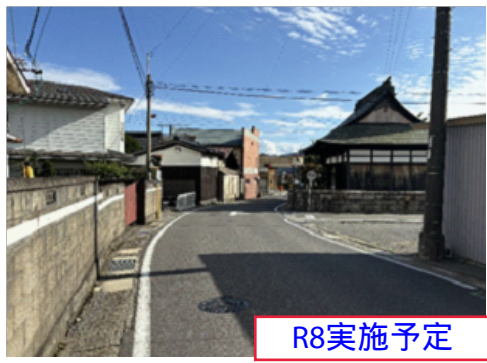
番号16  
 緩やかなカーブになっており、見通しが悪く危険。  
 【対策メニュー】  
 ドットライン、交差点前のカラー化の検討

R8実施予定

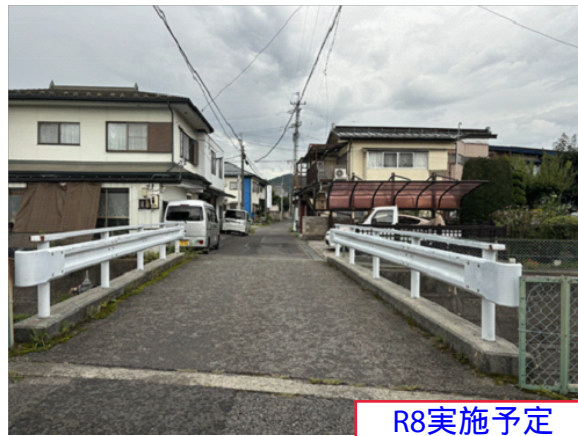
番号18  
一方通行であり、道幅が狭く朝夕の交通量が多い。  
【対策メニュー】  
学童注意等の路面標示の設置検討

R8実施予定

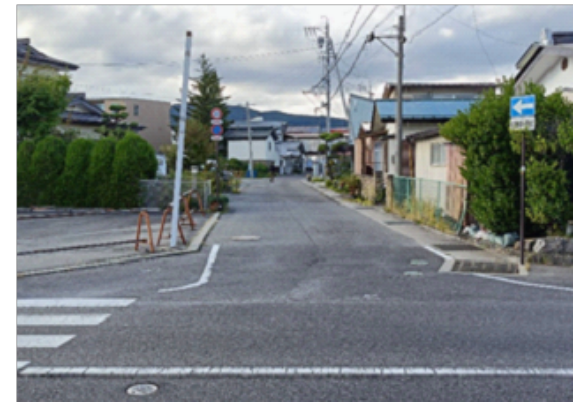
番号21  
朝夕の交通量が多く、危険性が高い。  
【対策メニュー】  
グリーンベルトの設置、学童注意等の路面標示の検討

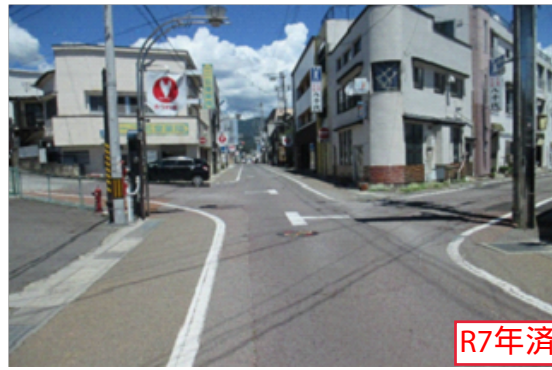
番号19  
一方通行の道路など、道路が入りこんでおり、車の動きも複雑であるため危険。カラー舗装も劣化している。  
【対策メニュー】  
既設のカラー舗装や区画線の塗り替えを検討

R7年済

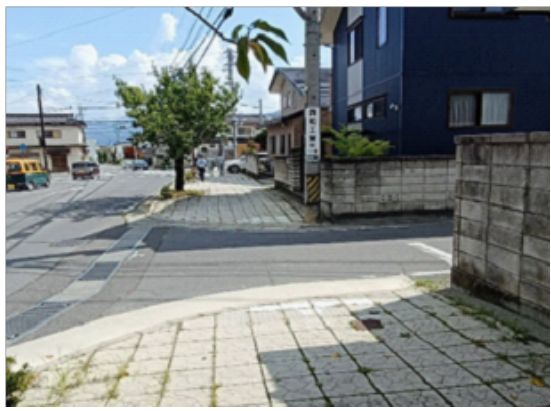
番号20  
踏切から自転車に乗ってくる高校生や、抜け道として使う車が多く、歩行者と接触する危険がある。  
【対策メニュー】  
停止線、横断歩道の設置検討（新設）

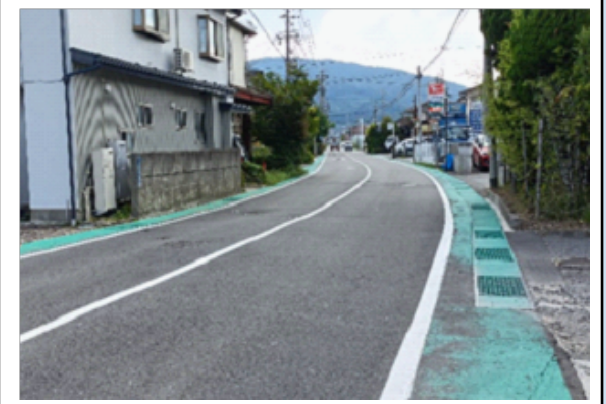
番号22  
道幅が狭く交通量が多い。特に朝の通学時間はスピードを出している車が多く危険。東側にグリーンベルトがあるが、そこを歩かなければならない児童が年々増加している。  
【対策メニュー】  
ドットライン、ポストフレックスの設置検討

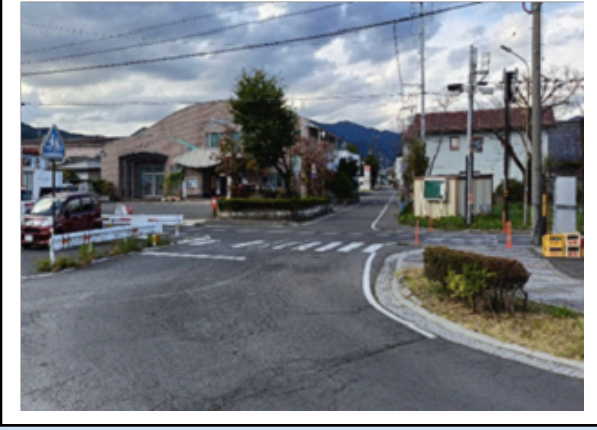
番号25  
下浜区民センター口へ出る車両が、右側からの車両を確認するため、停止線を超えて横断歩道に侵入する車があり危険。  
【対策メニュー】  
横断歩道の標示補修(塗り直し)検討

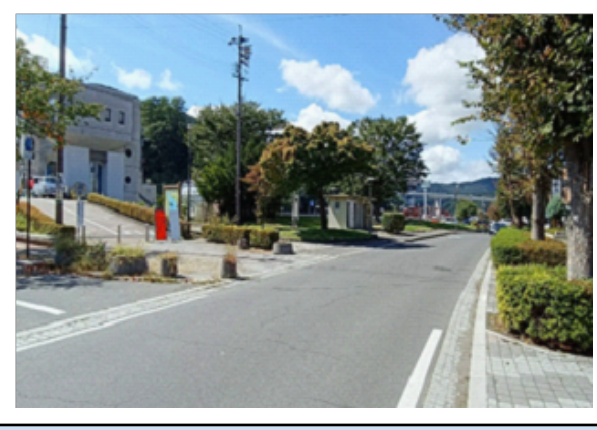
番号26  
裏道として利用する車両が多く、道幅の割に速度を出す車が多い。下浜センター口からカーブになっており、路面に横断歩道の路面標示があるものの減速しない車が多い。  
【対策メニュー】  
横断歩道の設置検討(新設)

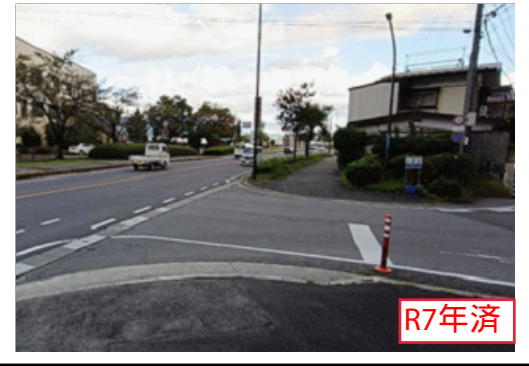
番号23  
市道から県道へ出ようとする車から見ると、水門方面からの車の動きに気がとられ、釜口橋方面からの歩行者に気づくのが遅れがちになる。  
【対策メニュー】  
横断歩道の設置検討(新設)  
「止まれ」路面標示の引き直し検討

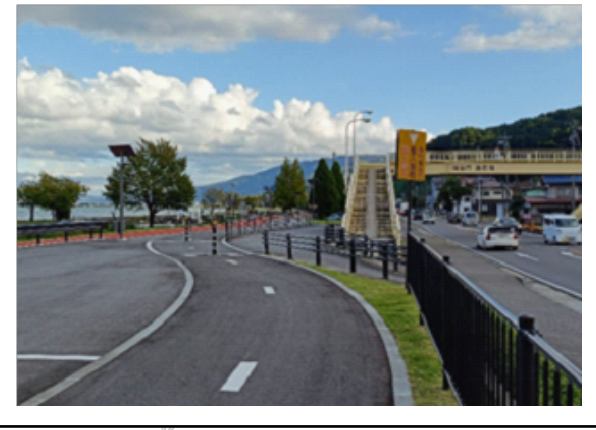
番号24  
サイクリングロードの整備に伴い、歩行者、自転車、自動車の動きが交差する箇所あり。「歩行者注意」の看板もあるが、運転手から気づきにくい高さにある。  
【対策メニュー】  
学校から交通安全指導を行う。

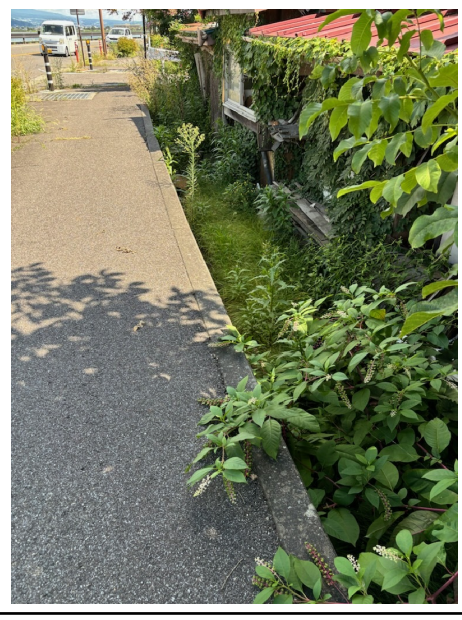
番号27  
歩道と民地に段差があり、子どもたちが落下する恐れがある。  
【対策メニュー】  
ガードパイプの設置検討

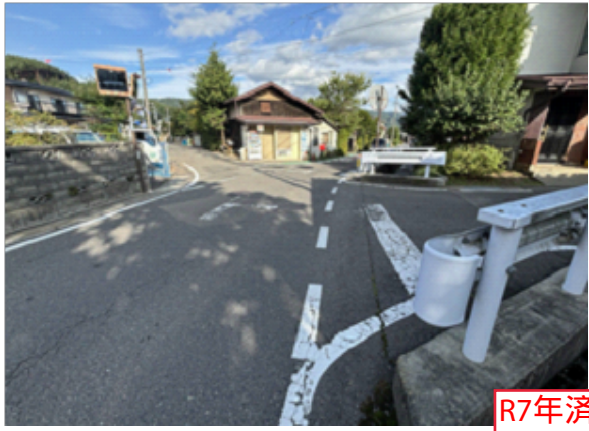
番号28  
 交差点が変則で見通しが悪い。通勤時間帯は車も多く、スピードも出す車もあり危険。  
 【対策メニュー】  
 ドットライン、交差点のカラー化、学童注意等の路面標示の検討

R7年済

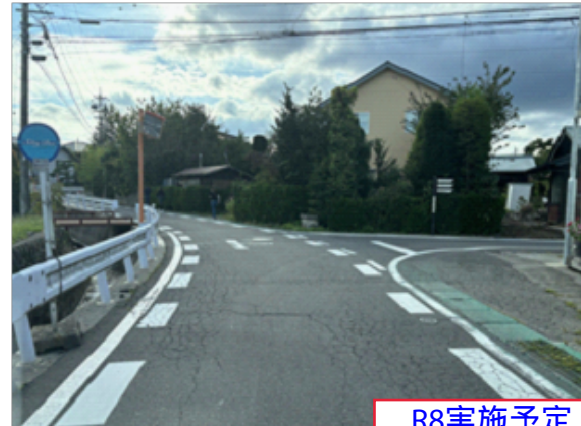
番号29  
 見通しの悪いカーブ。道幅も狭く歩道側にあるガードレールが曲がっている。通勤時間帯は交通量が多くスピードを出す車もあり危険。  
 【対策メニュー】  
 学童注意等の路面標示の検討

R8実施予定

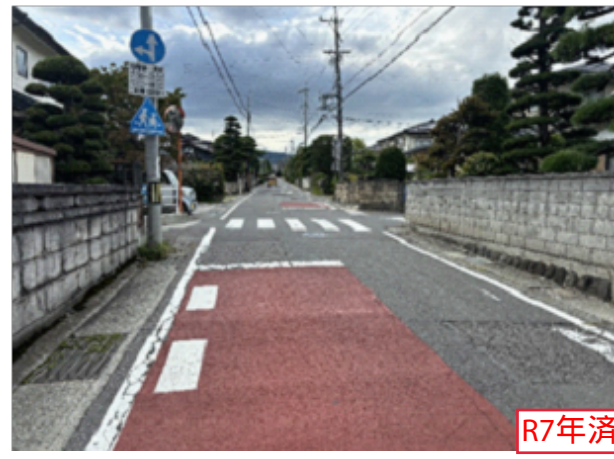
番号30  
 信号機のない横断歩道。道路がカーブしており、安全確認しにくい。  
 【対策メニュー】  
 学童注意等の看板の設置を検討

R7年済

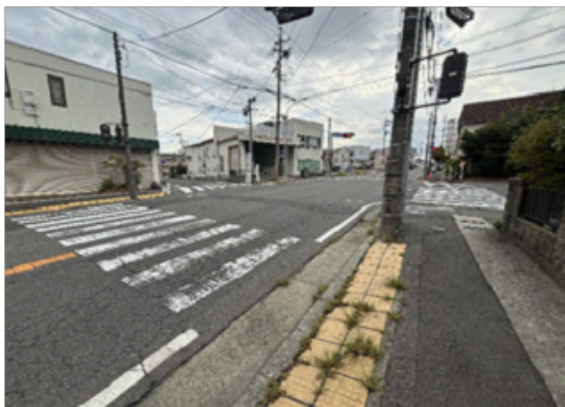
番号32  
 信号はあるが、変則的な交差点であり斜め横断になりがち。ガードレールを付けて、車との接触がないようにしたい。  
 【対策メニュー】  
 ガードレールの設置検討

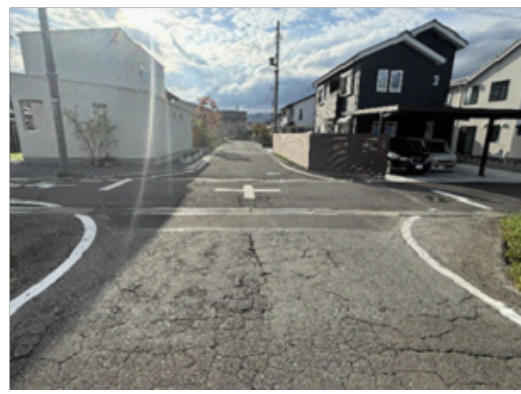
番号31  
 抜け道として交通量も多い。交差点での人身、物損事故等の危険性が高い。  
 【対策メニュー】  
 交差点のカラー化、学童注意等の路面標示の検討

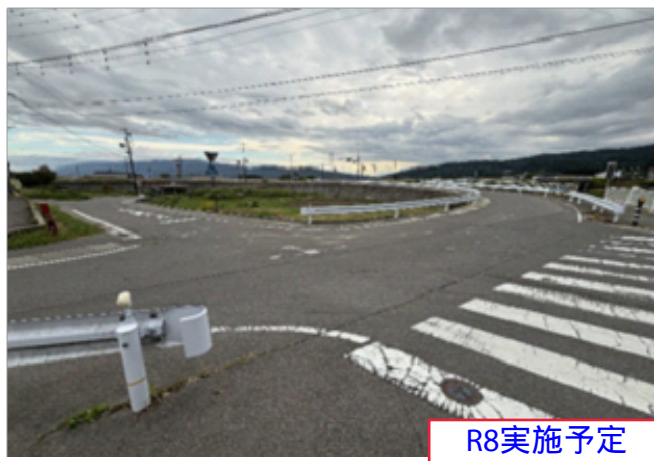
番号33

バイパスへ通じる道のため交通量が多い。大きくカーブしているため、見通しが悪く危険。歩道や横断歩道がないところを渡って登下校する子どもが多い。新しく営業所もでき大型車の出入りもある。

横断歩道の設置検討(新設)

交差点のカラー化の検討

R8実施予定

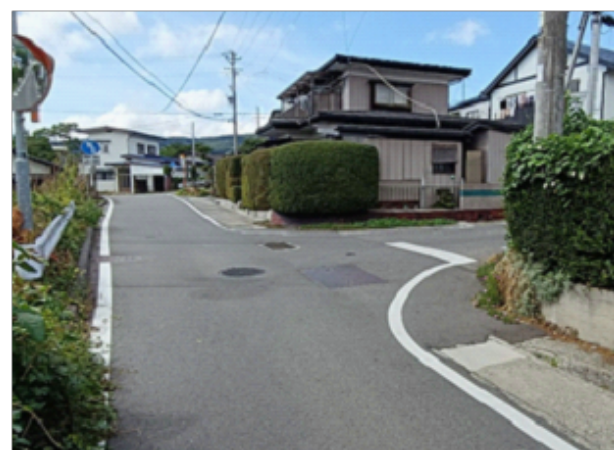
番号34

朝夕の交通量が多く、危険性が高い。

交差点のカラー化の検討
