平成24年度 岡谷小学校 敷地内地質調査 及び測量委託業務
岡谷市山手町二丁目

調査結果説明資料

平成25年 3月

岡谷小学校耐震改修に伴う調査経過

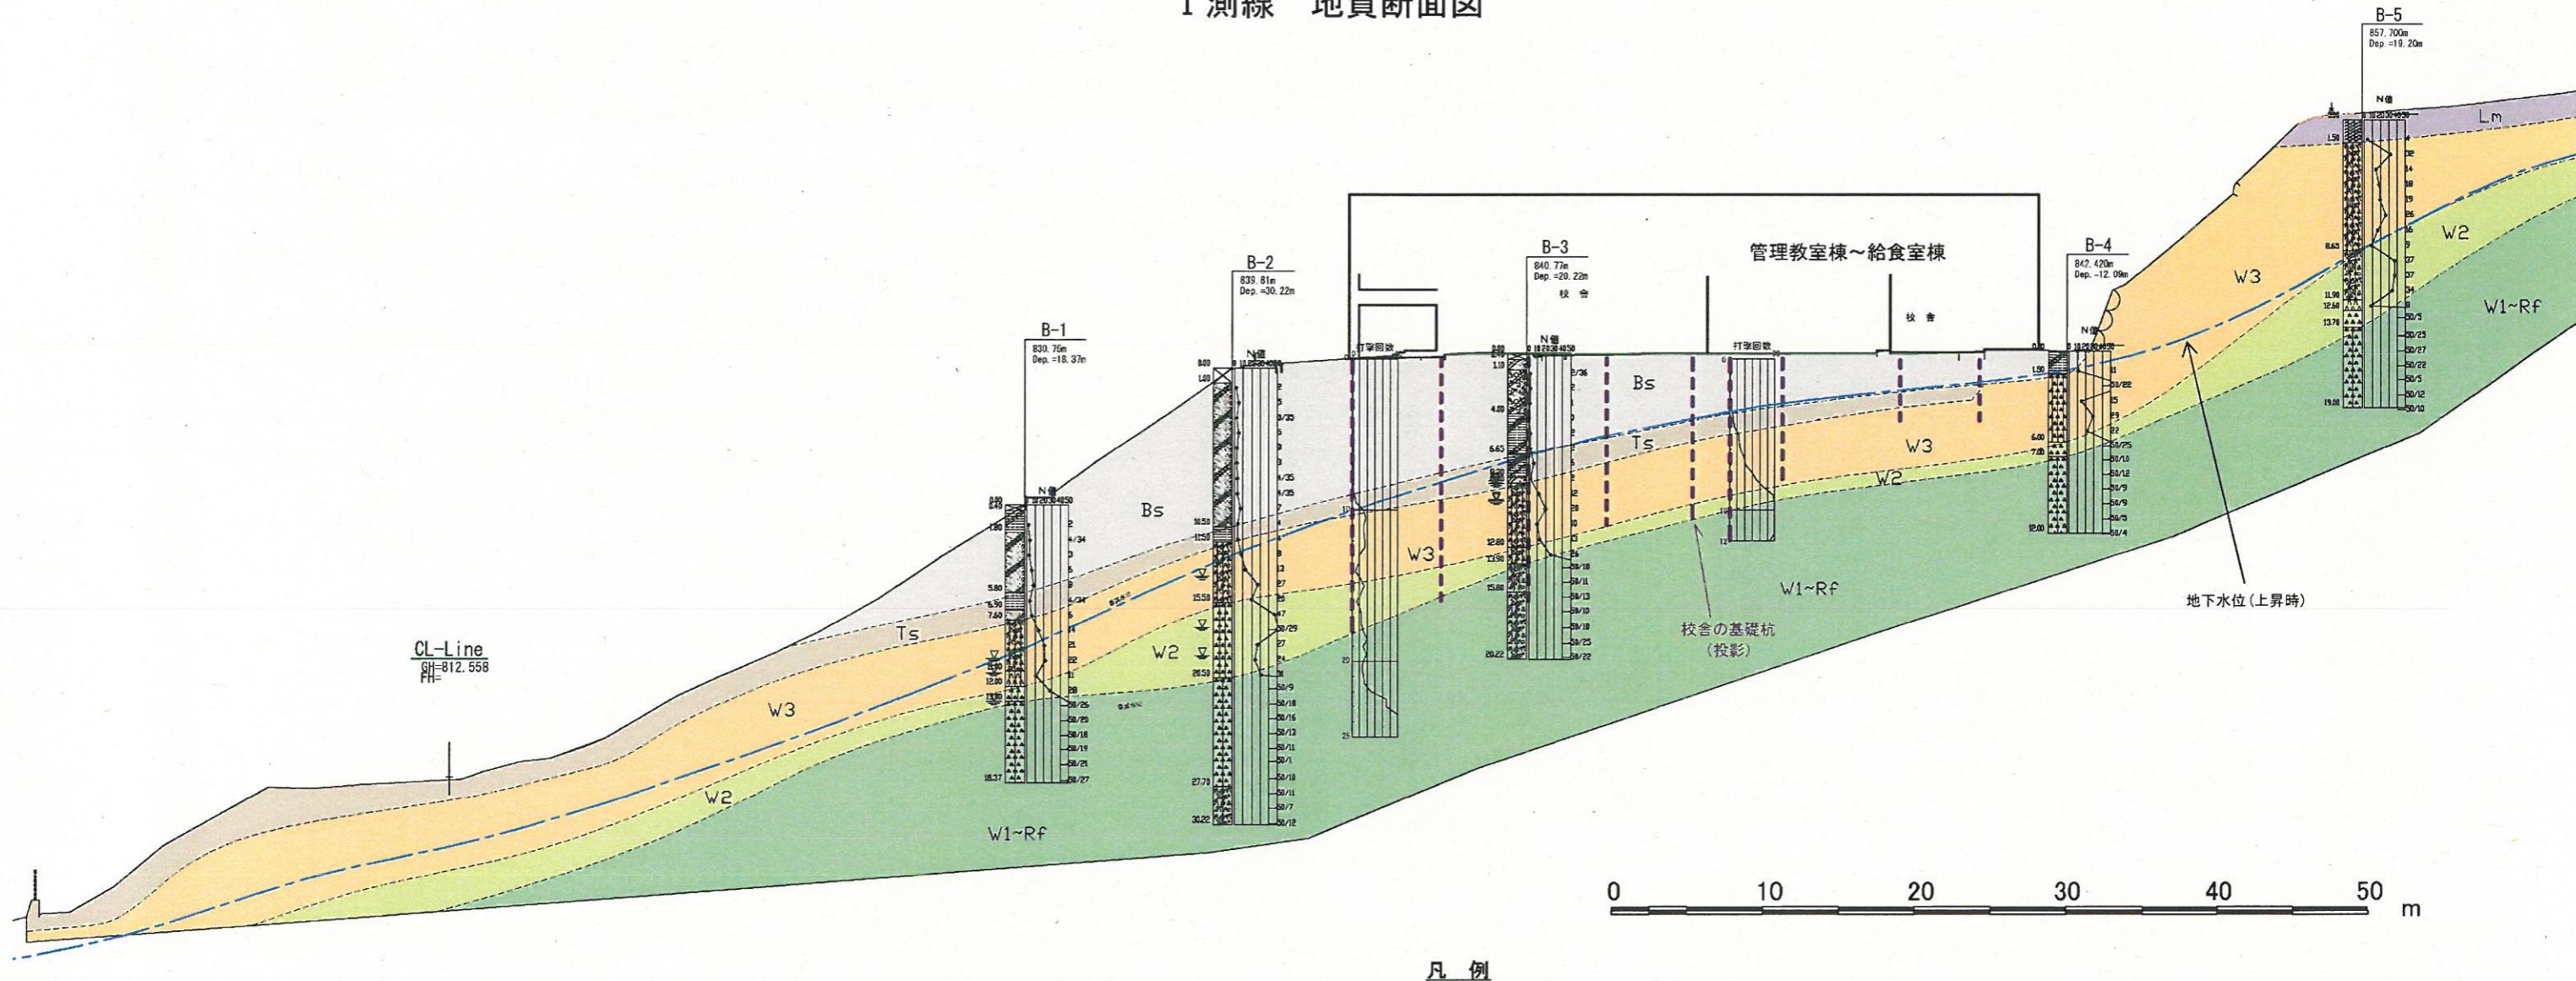
I 測線 地質断面図

学校敷地造成の際の盛土部の地盤は、非常に締りのゆるい状況であることが分かった。

この軟弱な盛土の厚い部分に、地表の沈下と校舎の変状等が集中し、校舎の水平方向の変位は、盛土の厚い方向に向かっていることから、地表面の沈下等変状の主な原因は軟弱盛土の沈下と側方変位であると判断される。

当面の対応としては、今後もデータ収集等の継続した追跡調査を行うことと、盛土部分の沈下の進行に影響を与える、地表面からの雨水の流入を防ぐ対応を行う。

また、中長期を見据えた場合には、当該敷地において、軟弱盛土改良は極めて困難であり、活断層と推定される断層などの潜在要素を考慮すると、盛土部分の沈下等については直ちに危険な状況（緊急性）は無いが、耐震補強あるいは、さらに将来の建替え更新を行うことは適さないと判断した。
