# 変状写真

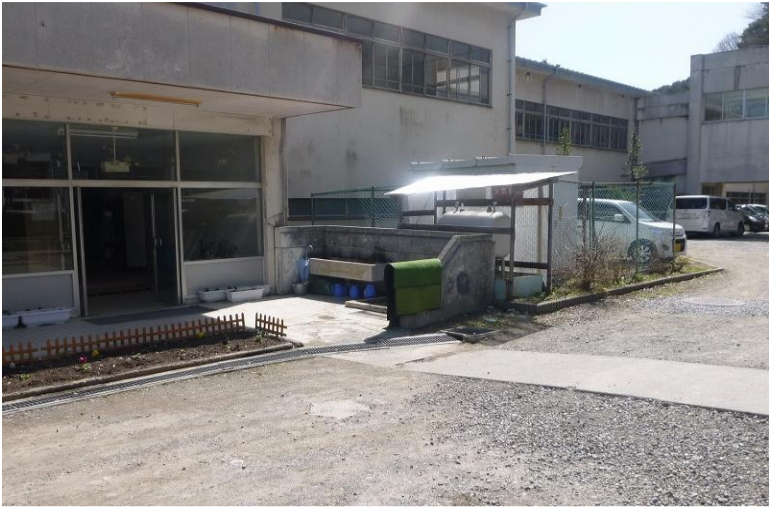
PM-1 南校舎の玄関付近は地表沈下が著しい。

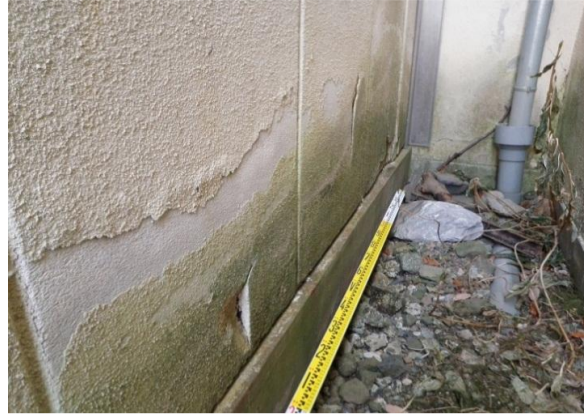
PM-2 南校舎玄関の外壁の剥離性亀裂。

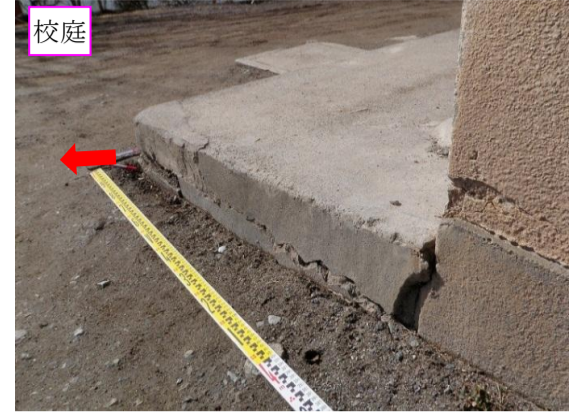
PM-3 南校舎の南側は校庭方向に変位する。

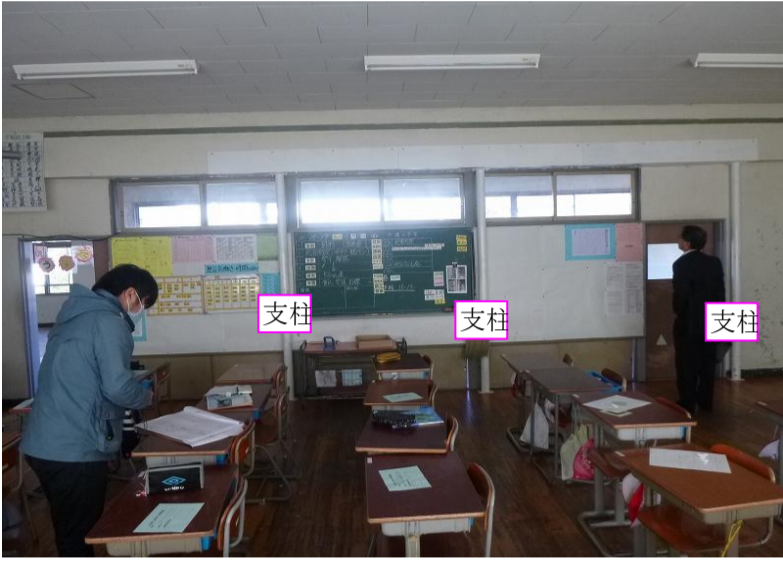
PM-4 南校舎の東側では、梁がたわんだため鋼製の支柱で支えている。

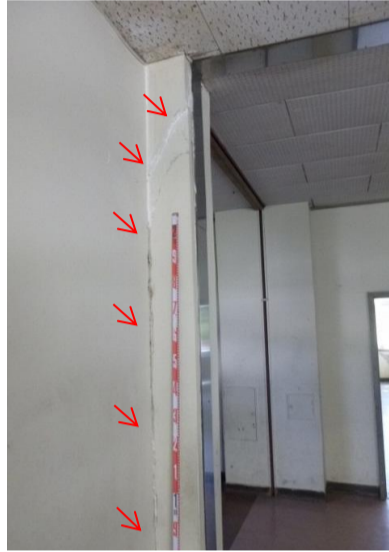
PM-5 南校舎の中央部北側の亀裂。

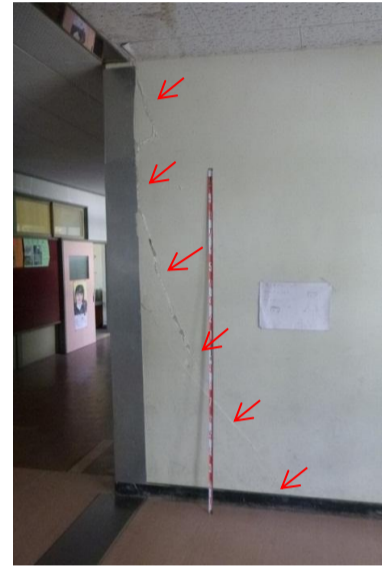
PM-6 南校舎の中央部北側の亀裂。

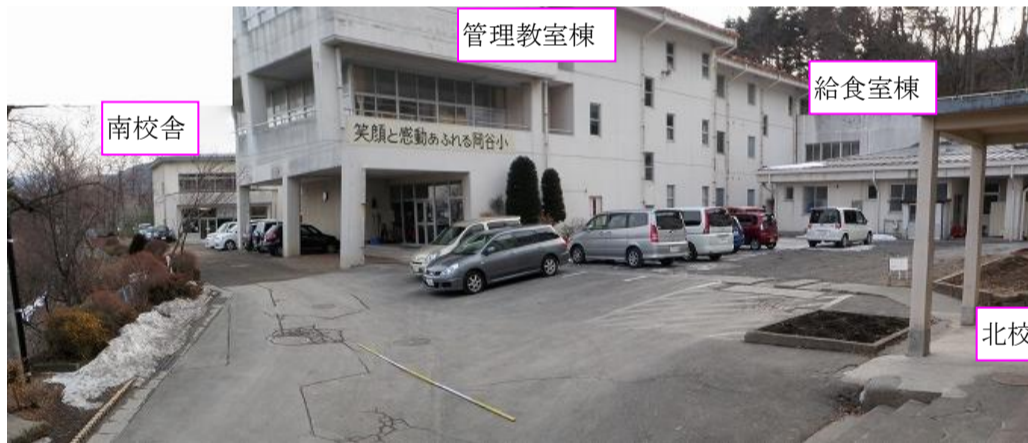
PK-1 管理教室棟の全景。北校舎との間は地盤沈下が特に顕著。

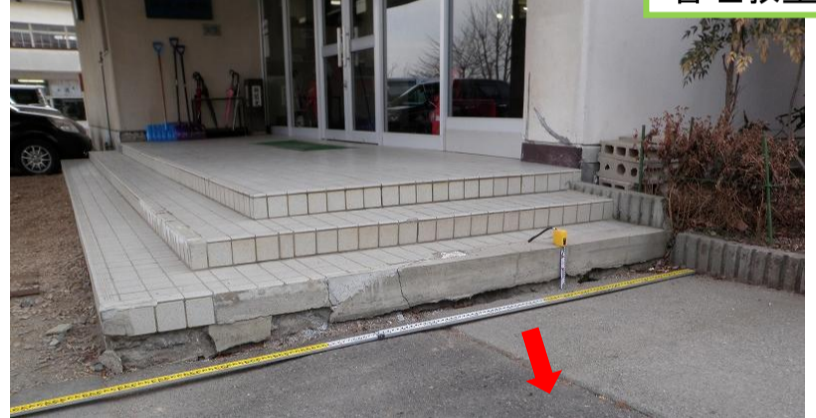
PK-2 管理教室棟の玄関における沈下。基礎と地盤の間に空洞が生じている。(その後、基礎の表面を修復)

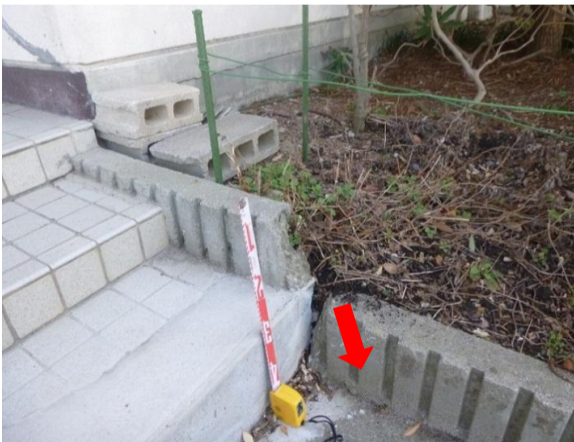
PK-3 管理教室棟の玄関における花壇ブロックの破断。

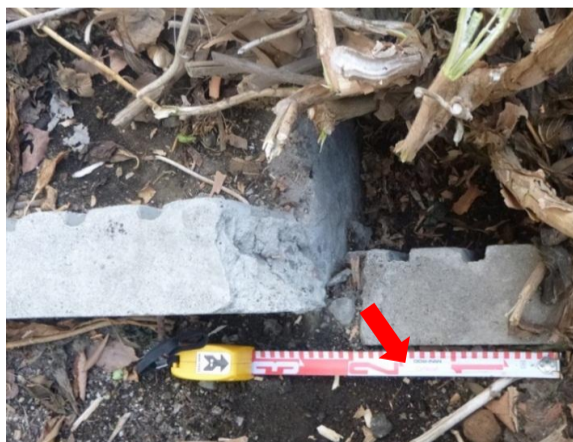
PK-4 管理教室棟の北側の側部における花壇ブロックの破断。

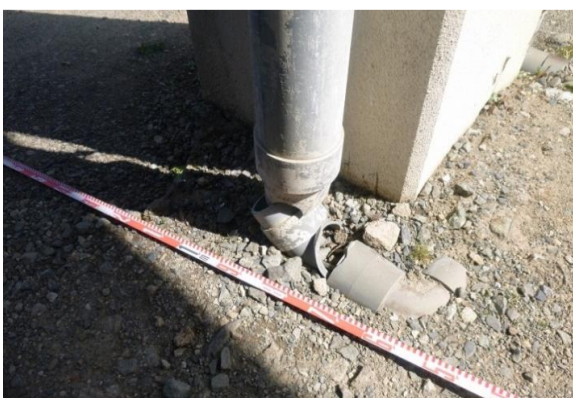
PK-5 地盤沈下と側方変位により雨水管が変形する。

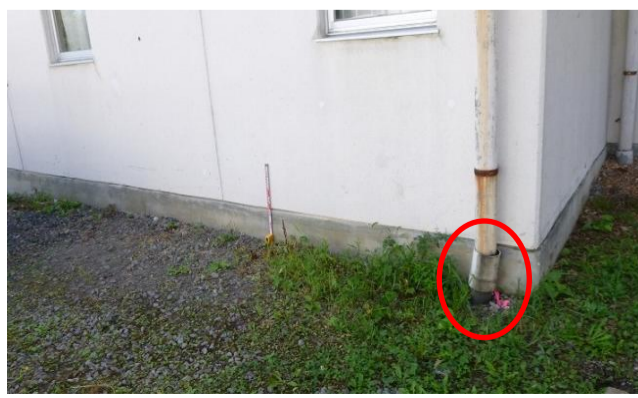
PK-6 地盤沈下と側方変位により雨水管が変形する。

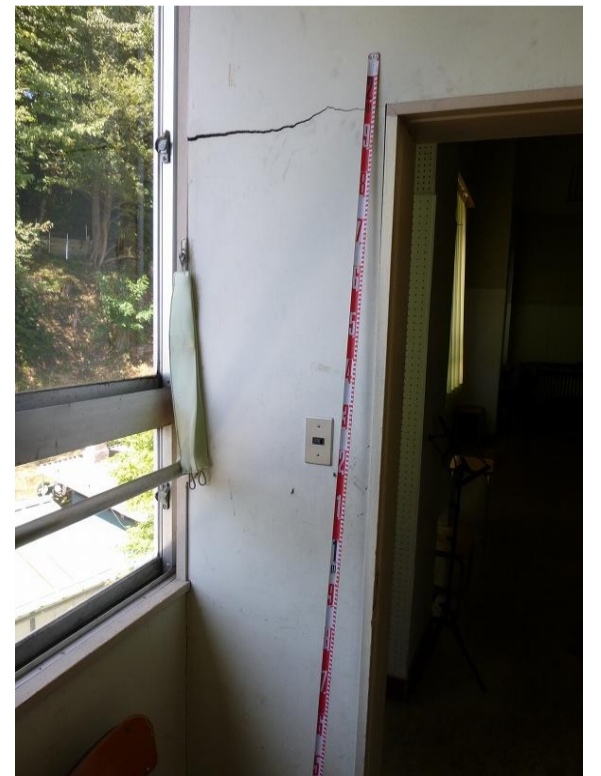
PK-7 管理教室棟西側端部の亀裂。

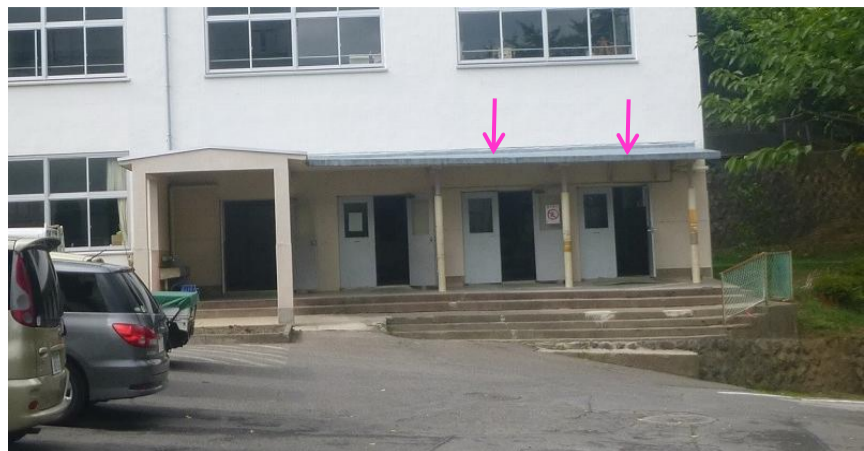
PKt-1 北校舎の玄関は沈下により屋根が傾いている。

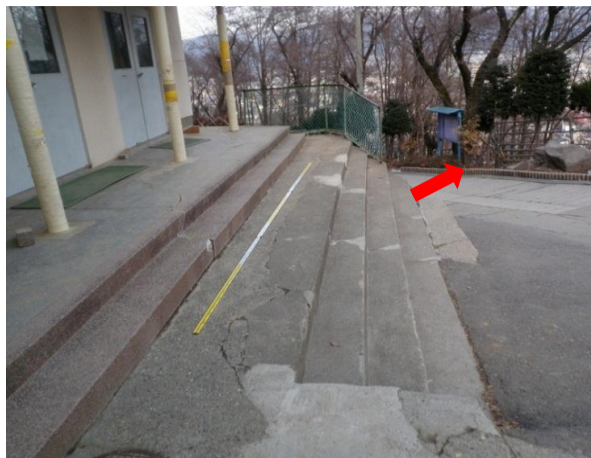
PKt-2 北校舎玄関の付近は破損が著しい。沈下とともに、谷側への水平変位も認められる。

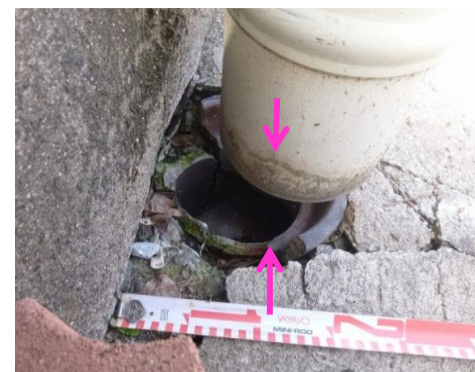
PKt-3 犬走りの雨水管の受け口は地盤変状により位置がずれるとともに、山谷方向の圧縮により押しつぶされている。

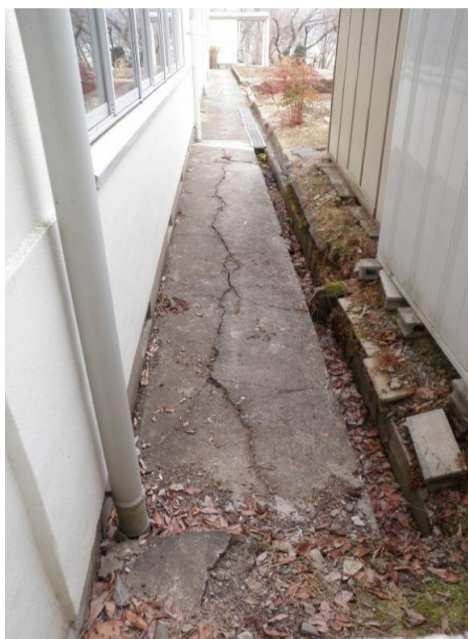
PKt-4 管理教室棟側の犬走りは、沈下による破損が著しい。

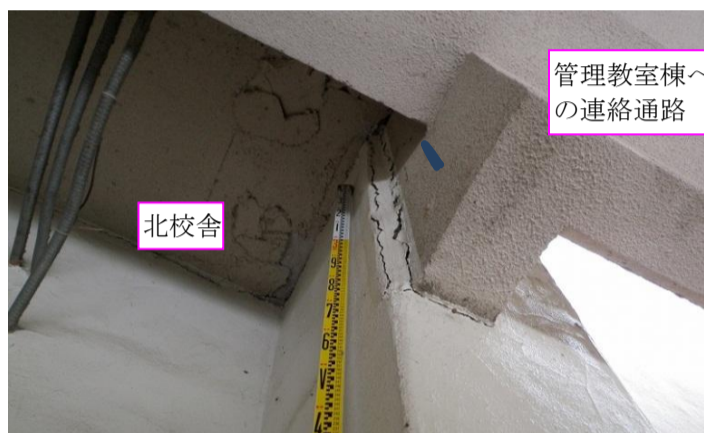
PKt-5 管理教室棟と北校舎連絡通路は、ねじりによる回転運動で破断する。

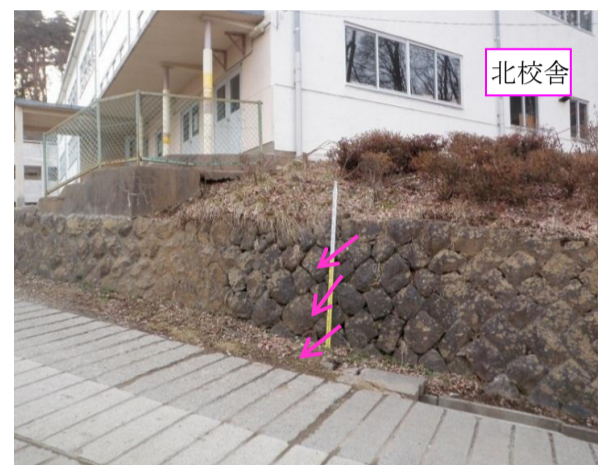
PKt-6 北校舎の玄関付近の通学路沿いに、空石積みのはらみ出しあり。

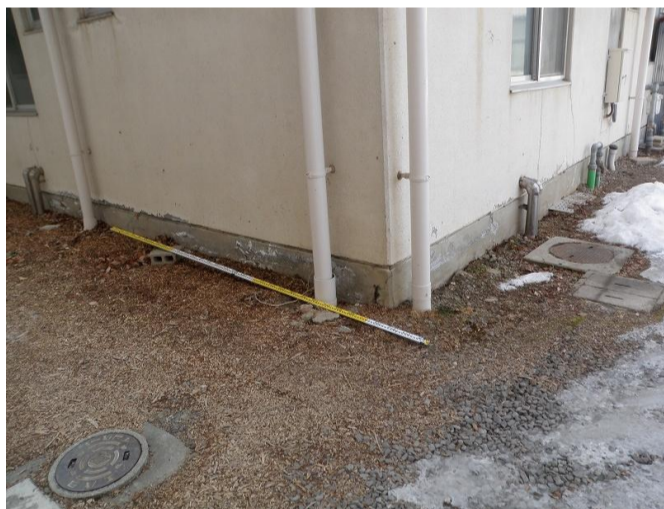
PKy-1 給食室棟周辺では、地盤沈下のために配管が抜け上がる。

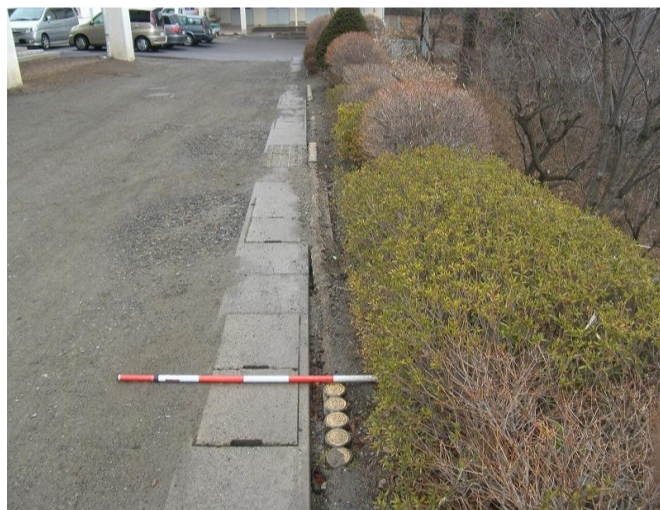
PMr-1 南校舎～管理等教室付近の法肩に開口亀裂が連続する。

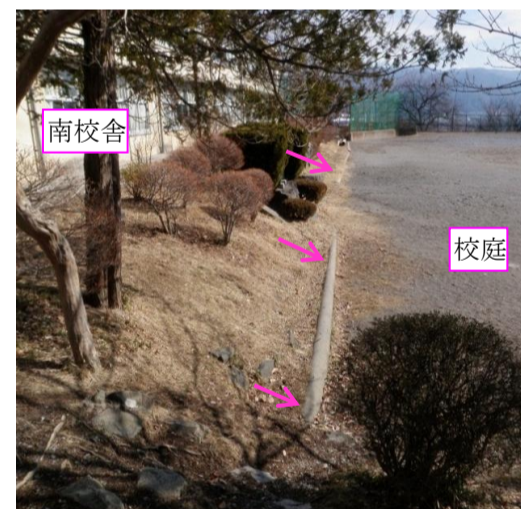
PG-1 南校舎の校庭側では、盛土が変形している。

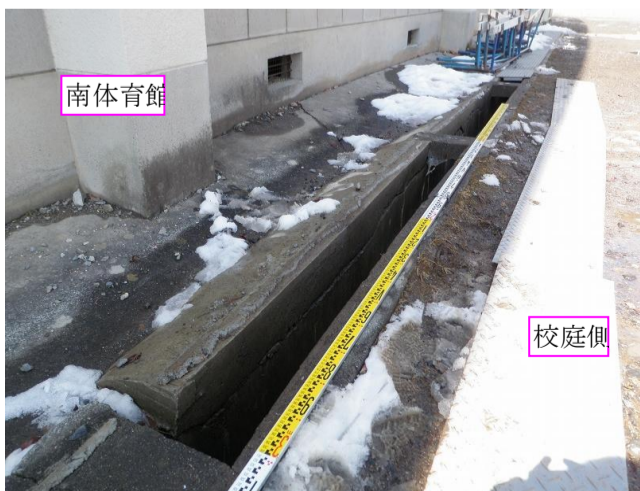
PMt-1 南体育館の校庭側では、地盤沈下による変状あり。水路の浮き上がりは、凍上による。

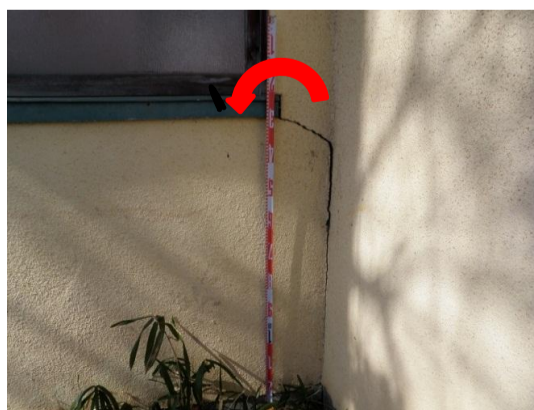
PP-1 プール付属施設は損傷が激しい。沈下による前傾亀裂が多い。

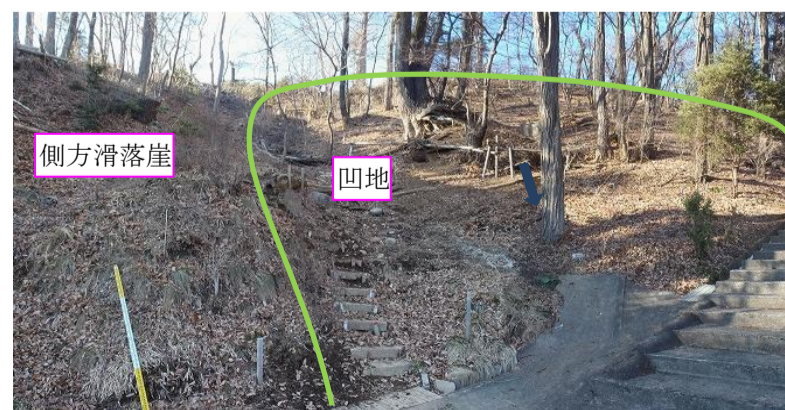
PG-2 校庭南側斜面の不明瞭な地すべり地形。側方滑落崖と凹地が認められる。
