第7回新倉山復旧協議会

及び川岸地区山林火災復旧事業説明会 次第

日時：平成31年3月29日（金）19：00～

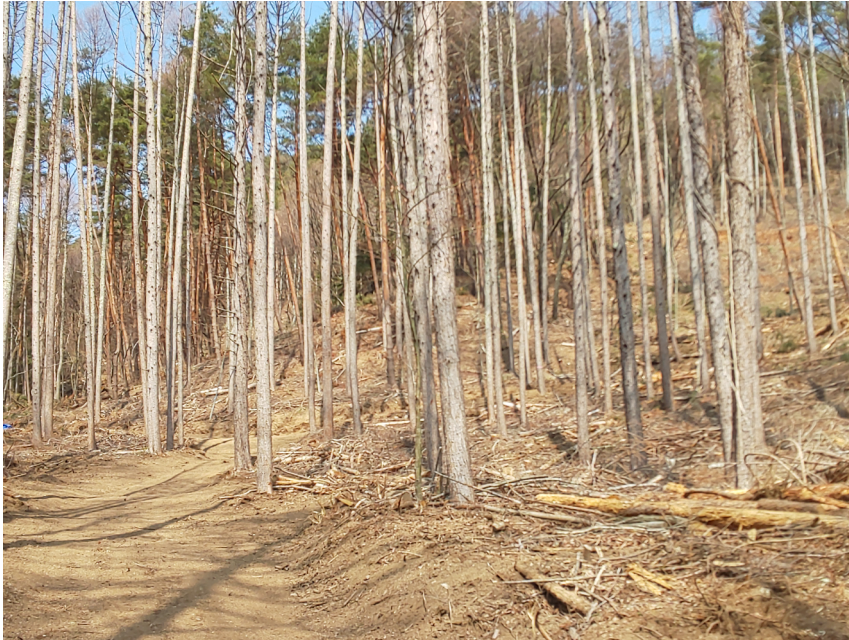
間伐①

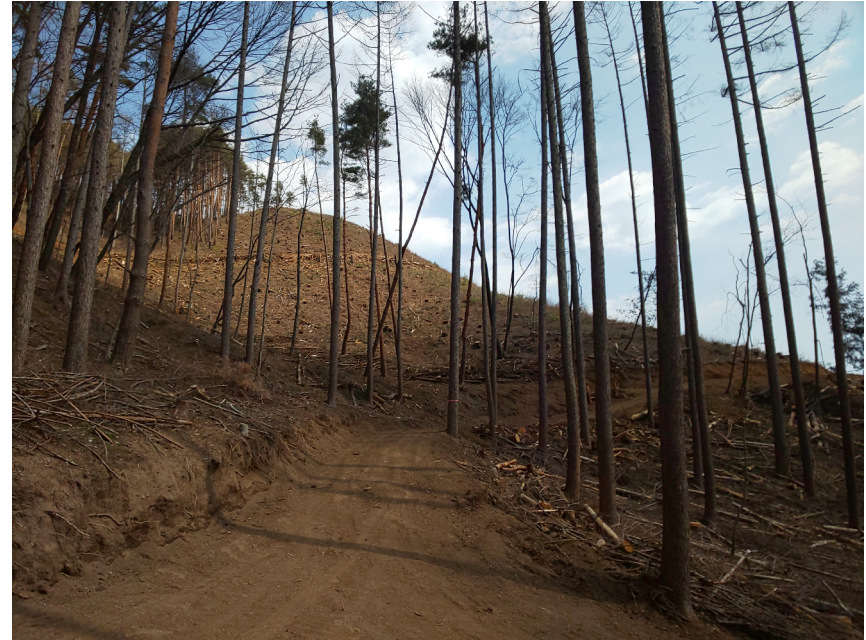
間伐②

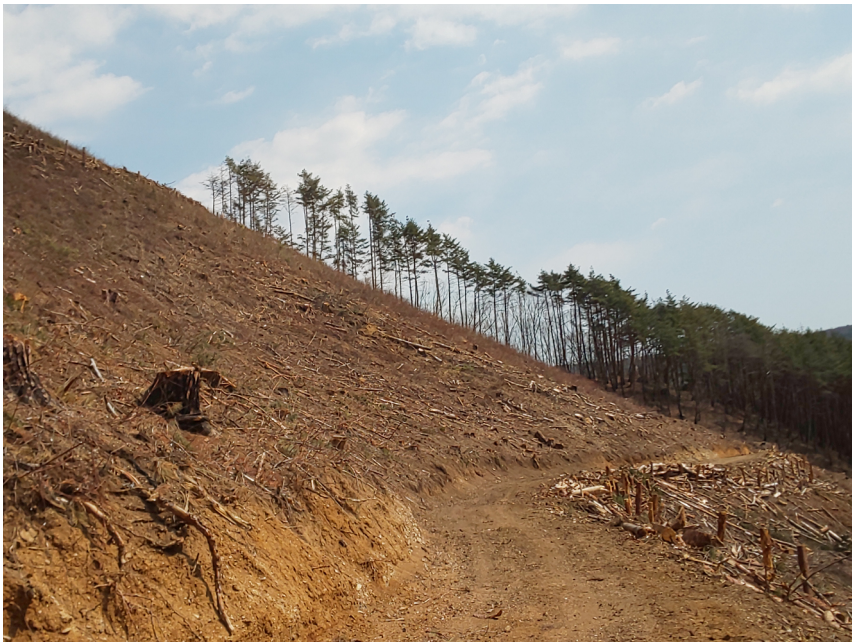
特殊地拵え①

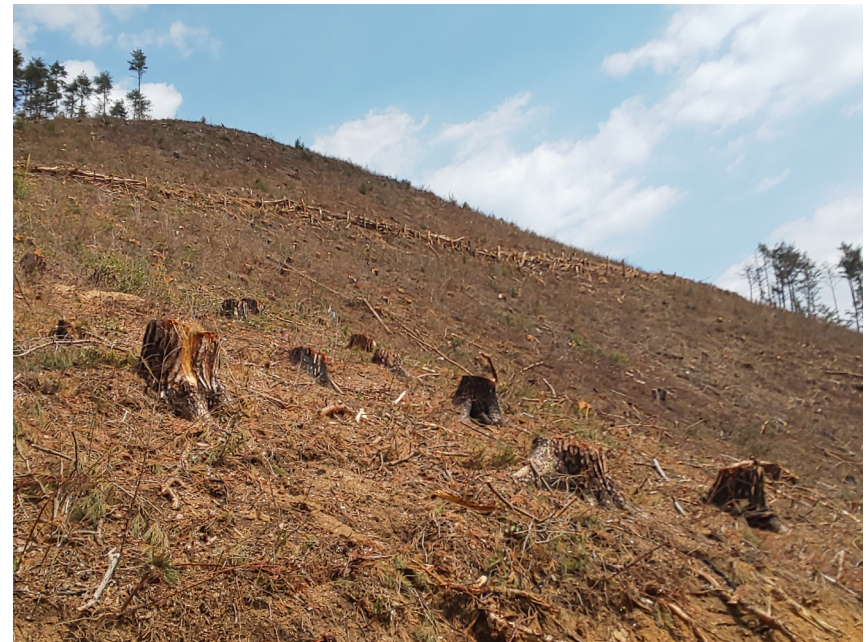
特殊地拵え②

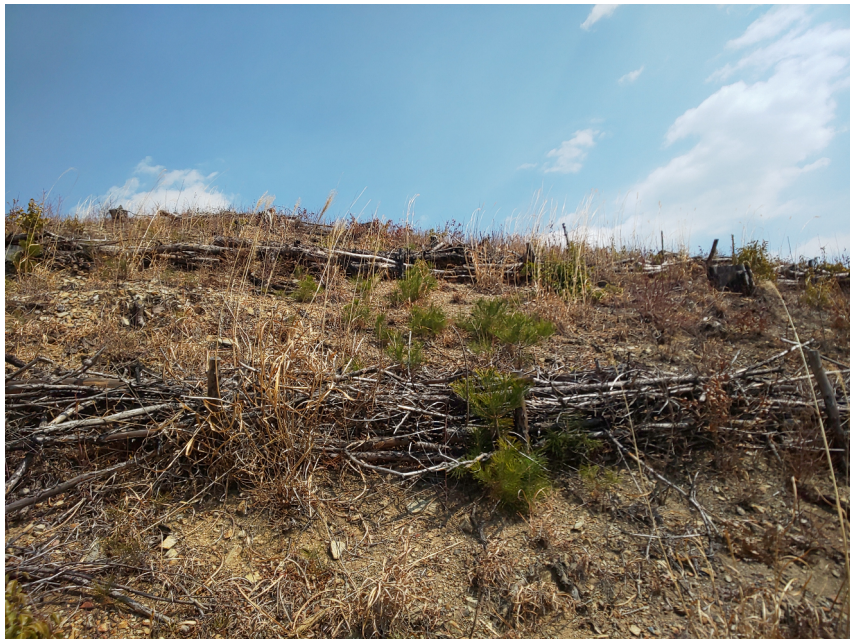
近景① (実生アカマツ)

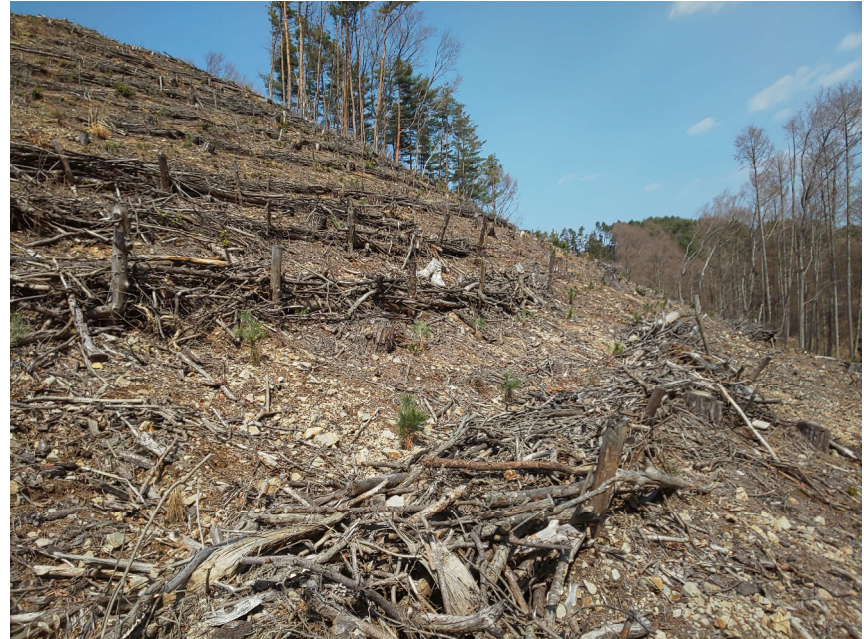
近景② (植栽アカマツ)

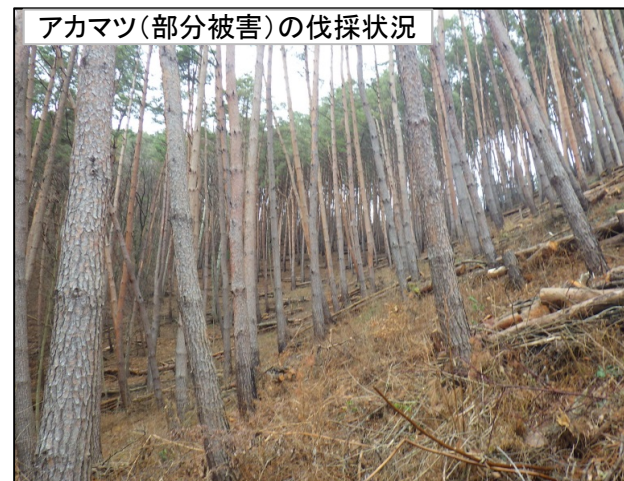
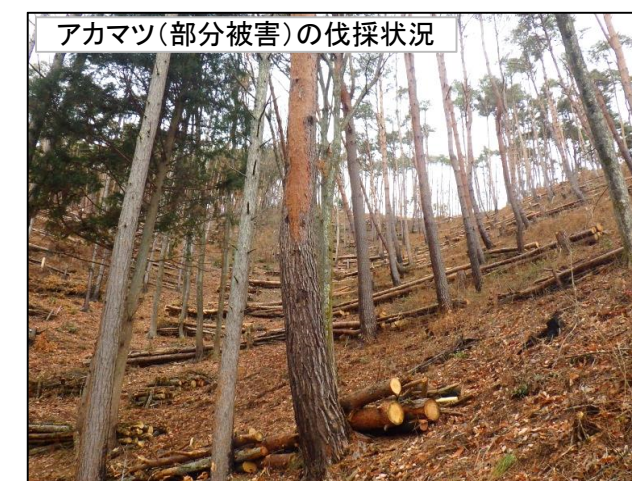
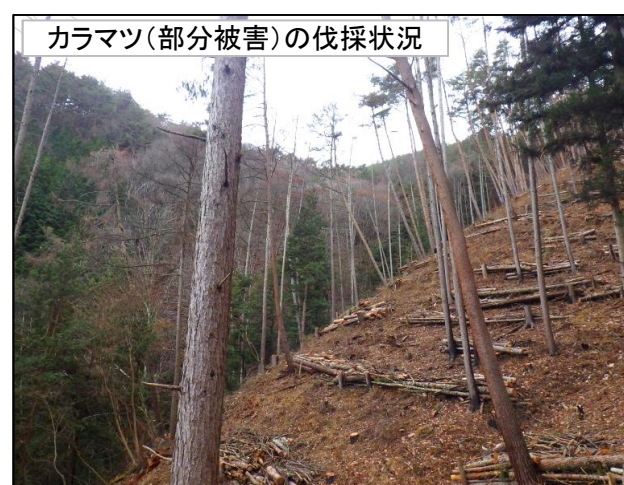
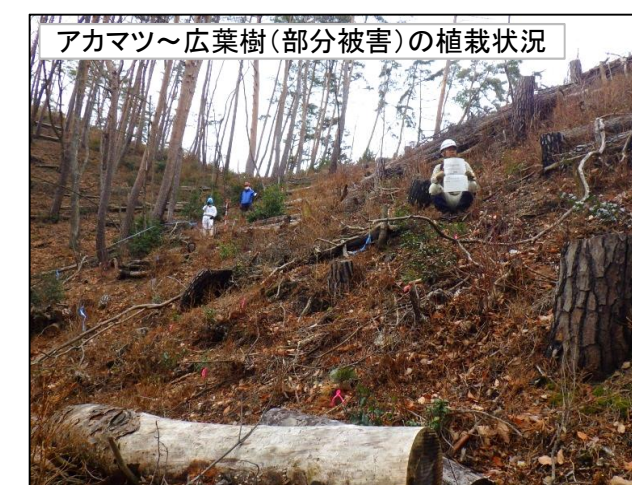
現在の様子(平成30年5月17日・21日、12月7日撮影)

後継樹の自然発生状況

毘沙門沢地区(伐採後)

蛇洞・若宮地区(植栽後)

- 【現 状】**
- ほとんどの伐採済み斜面では、自然に後継樹が生え始めています。(コナラ、ミズナラ、クリ、ホオノキ、アカマツ、ウリカエデ、ウワミズザクラ、リョウブ、タラノキなど)
 - 急斜面で土壌が未熟な箇所では、その場に合った樹種のうち、現時点で発生が少ないアカマツを310本植栽しました。
- 【将来的な森林化】**
- 自然発生した後継樹を活かし、現場に適合した強い森林を目指します。
 - すみやかに森林化するように、必要に応じて再度治山事業(下刈・除伐等)を導入します。
