通学路交通安全対策事業

第4次岡谷市通学路交通安全プログラムの実績について

令和6年度 通学路安全対策実施状況

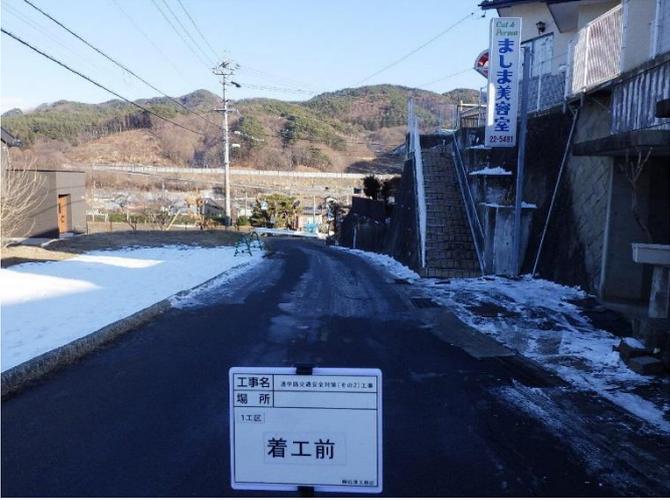
<p>工事名 通学路交通安全対策(その2)工事 場所 1.1区 着工前</p>	<p>対策：路肩確保、カーブ注意喚起、グリーンベルト</p>

対策工事前	対策工事後
<p>川岸 115 号線 川岸小[5]</p>

番号5
道幅が狭く、見通しが悪いうえに、下ってくる車がスピードを出して通行する。児童が通るので、減速注意などの表示がほしい。
【対策メニュー】
減速注意の表示、ゼブラゾーン、グリーンベルト
R6年済

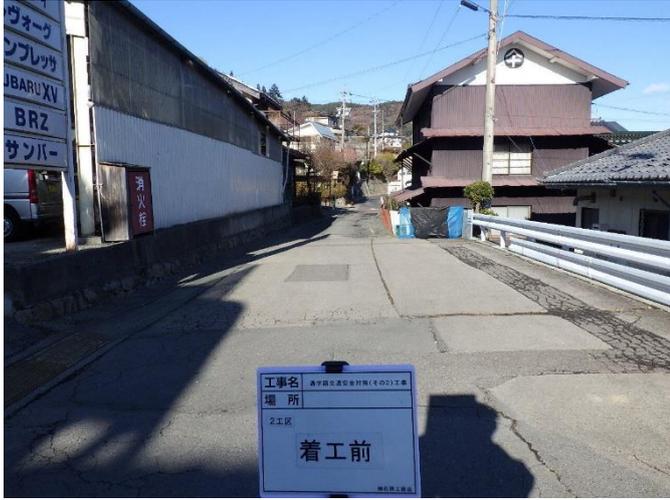
<p>工事名 通学路交通安全対策(その2)工事 場所 2.1区 着工前</p>	<p>対策：路肩確保、グリーンベルト</p>

番号8
車が多く歩道もない。
【対策メニュー】
グリーンベルト、ゼブラゾーン、
停止指導線
R6年済

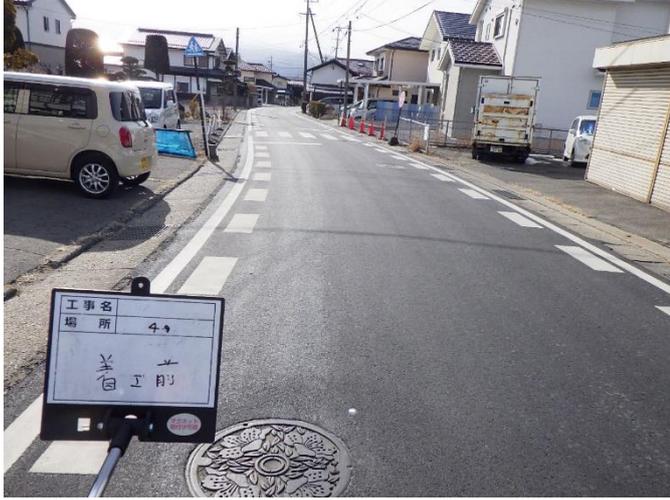
<p>工事名 4-9 着工前</p>	<p>対策：路面標示「学童注意」</p>

<p>工事名 通学路交通安全対策(その2)工事 場所 2.1区 竣工</p>
<p>岡谷 514 号線 小井川小 [14]</p>

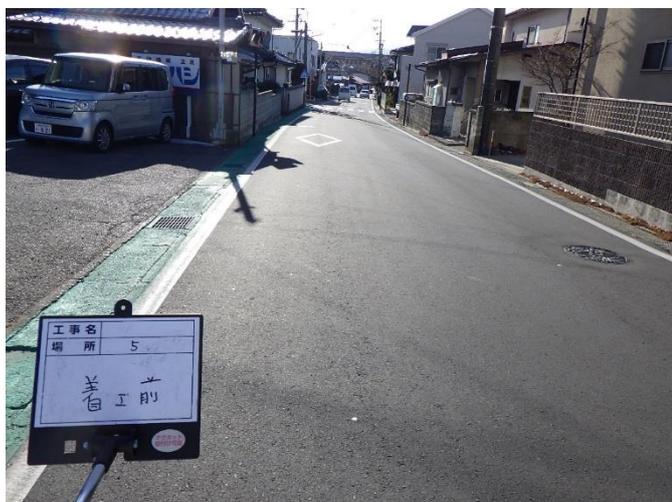
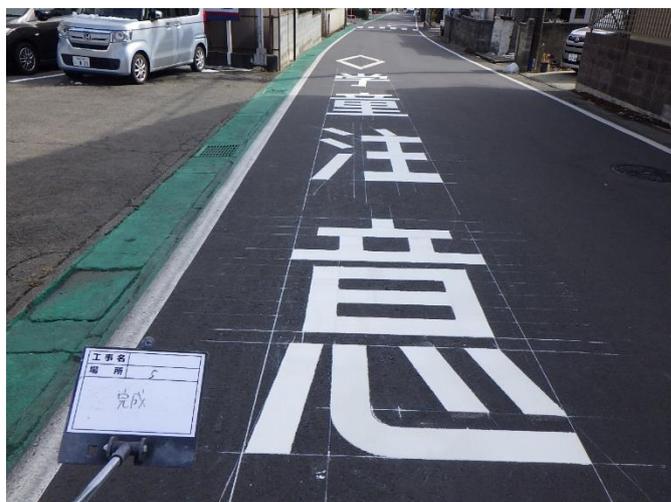
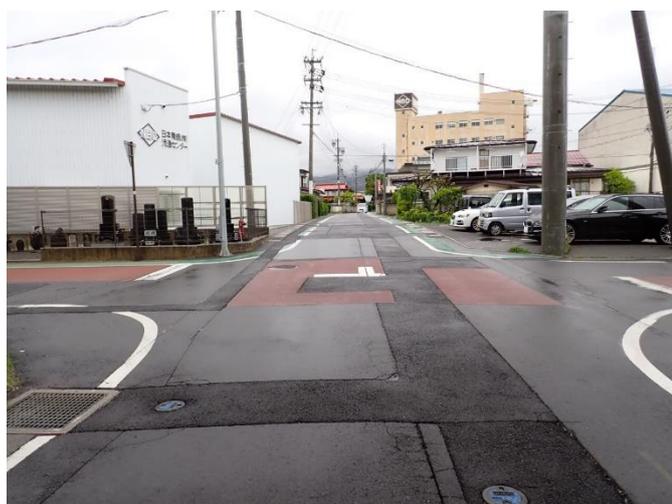
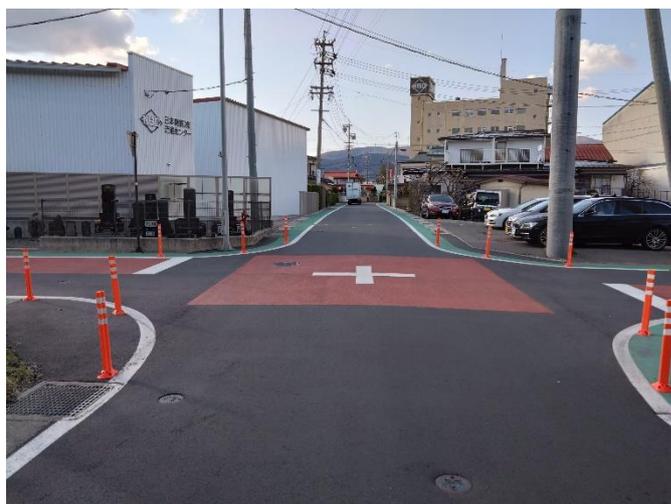
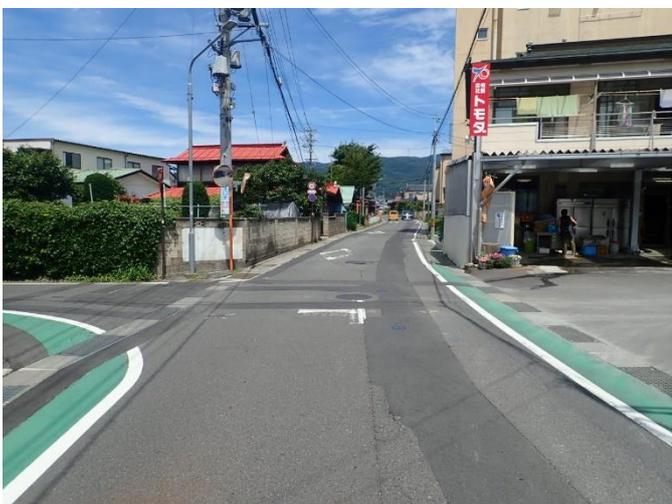
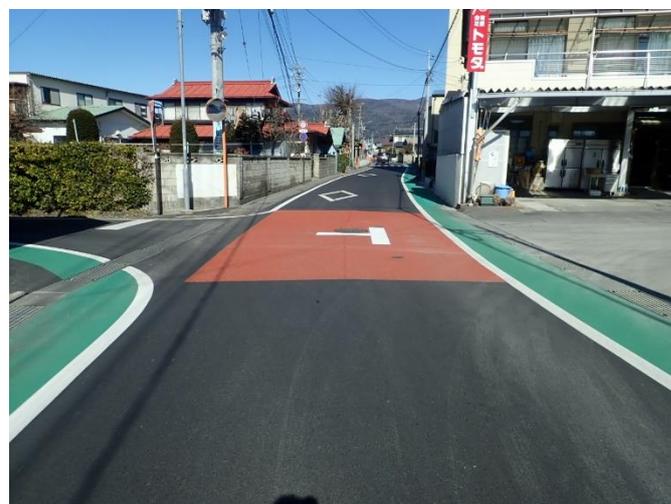
小井川小[16]

12号線（小井川東町線）

対策：路面標示「学童注意」、グリーンベルト
ポストフレックス

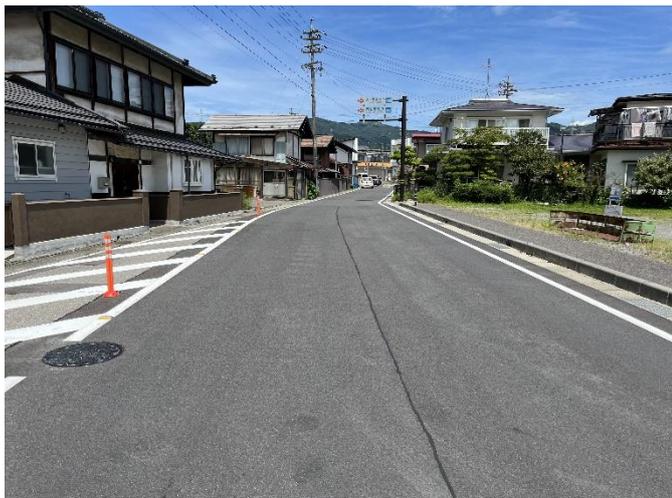
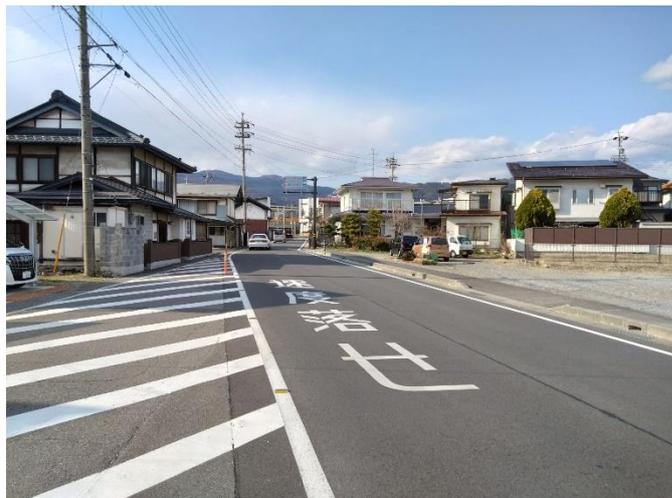
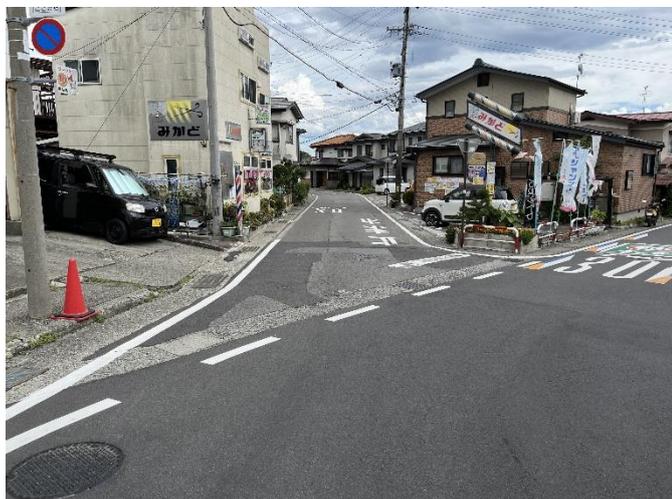
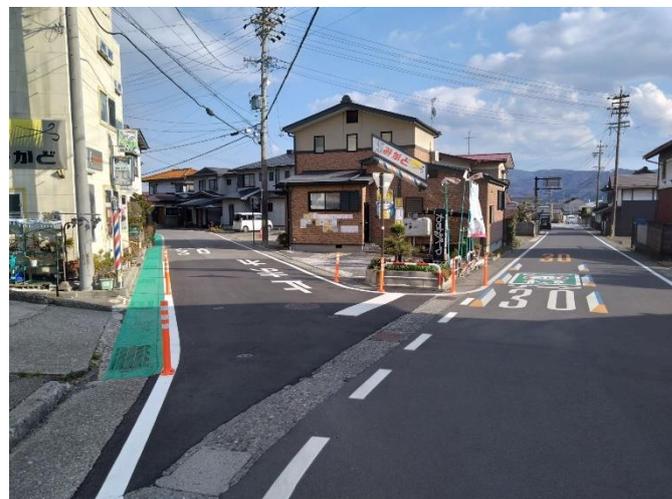
小井川小[16]

12 号線 (小井川東町線)

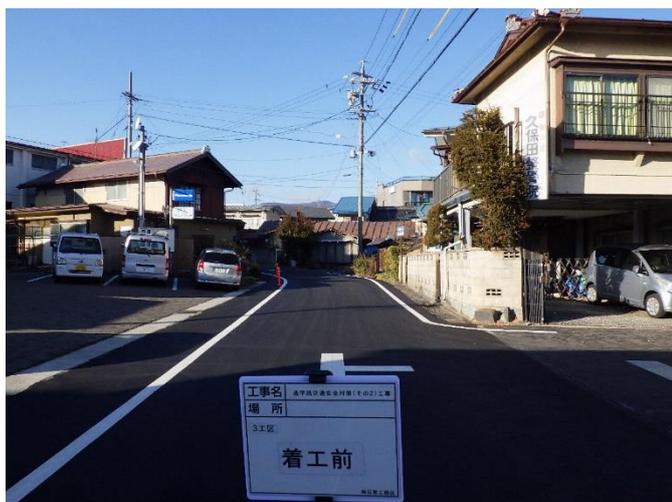
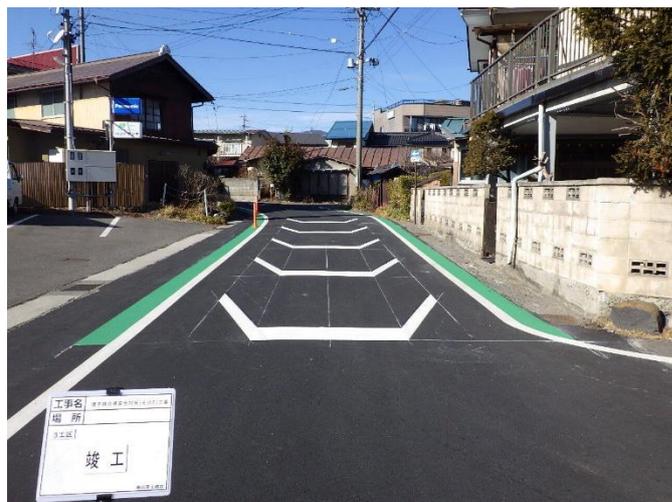
岡谷田中小[26]

岡谷 215 号線

番号 26
 横断歩道がなく、通勤時の交通量が多く危険。
 【対策メニュー】
 グリーンベルト、ドットライン

対策：カーブ注意喚起、グリーンベルト

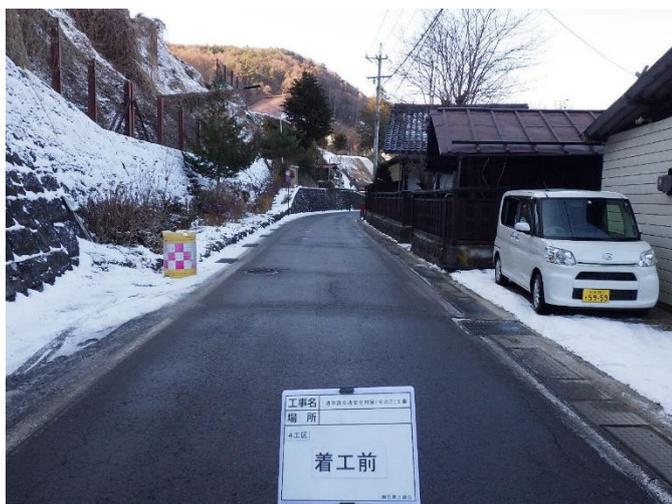
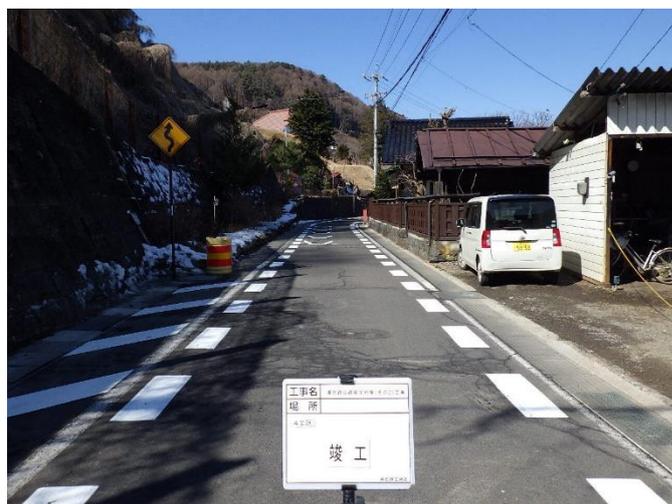
湊小[29]

湊 5 号線

対策：カーブ注意喚起、減速ドットライン

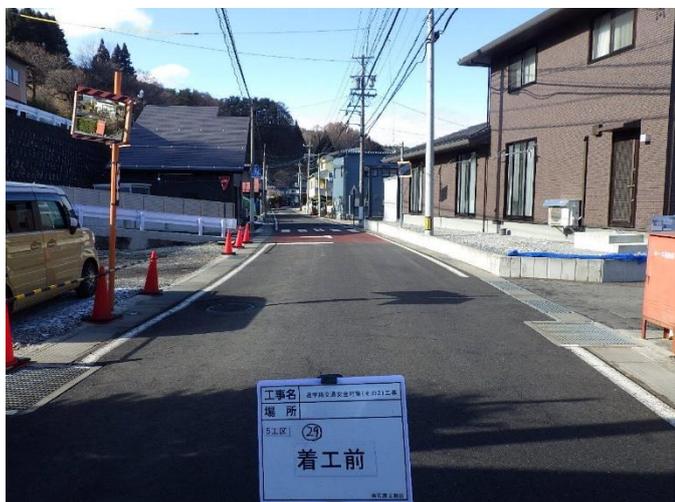
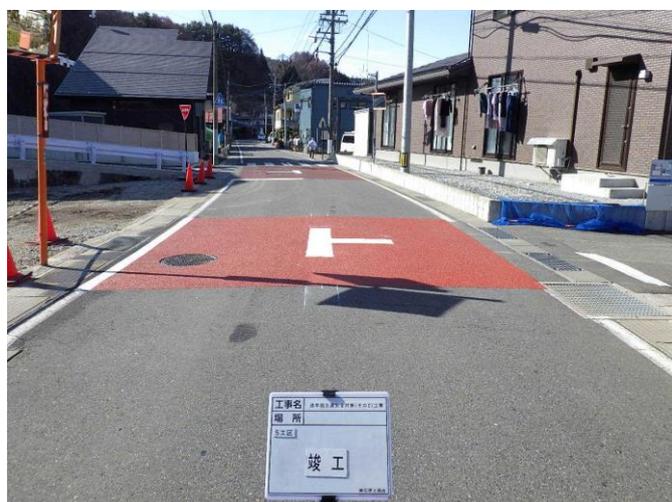
湊小[35]

湊 5 号線、湊 118 号線

対策：交差点内カラー舗装

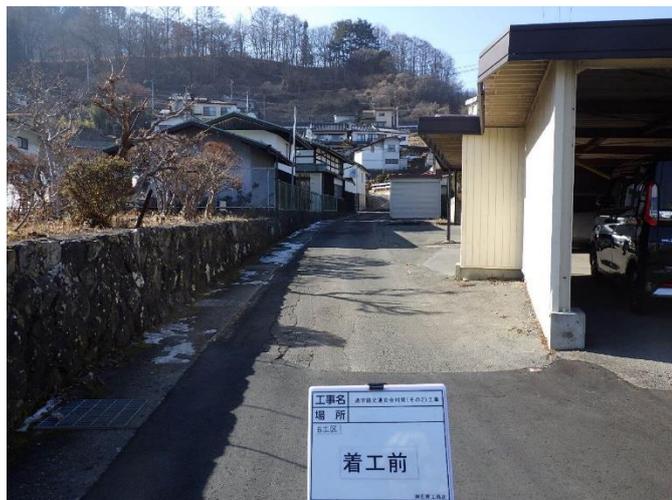
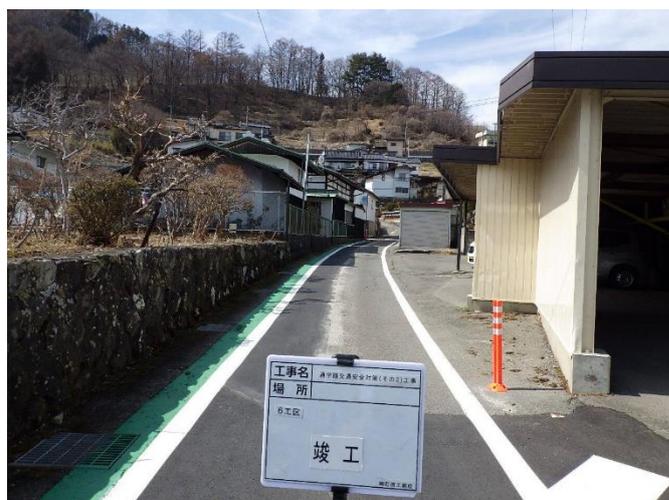
湊小[36]

湊7号線

対策：グリーンベルト

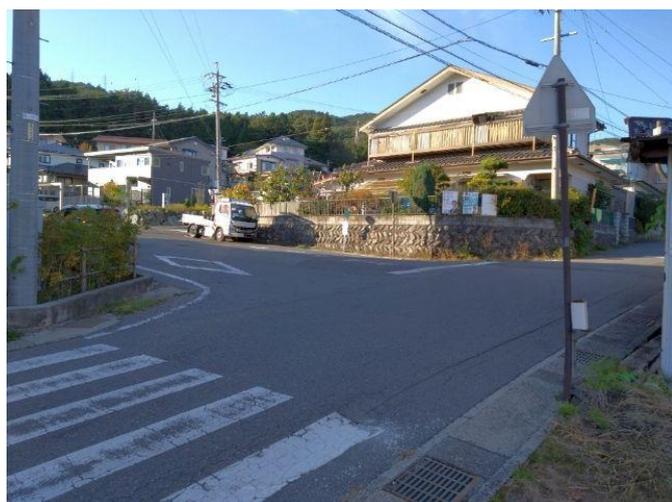
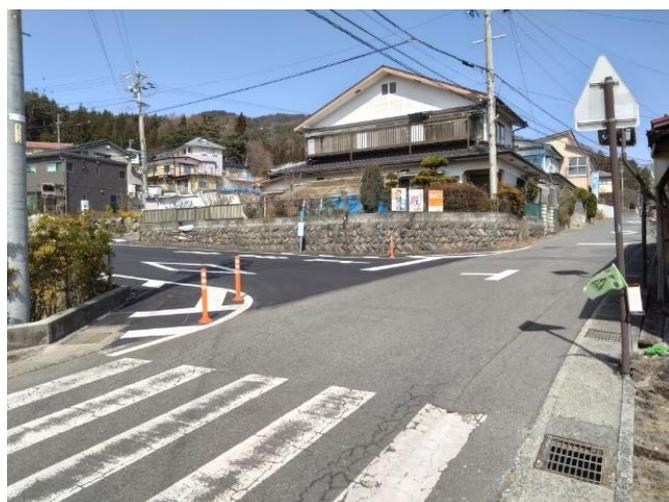
上の原小[52]

26号線（上の原通り線）

番号52
T字路に交差点があり、交通量もある。児童が登下校に多く使用している。
【対策メニュー】
ポストフレックス、ゼブラ、外側線等による交差点のコンパクト化
R6年済

対策：横断歩道注意喚起、ポストフレックス

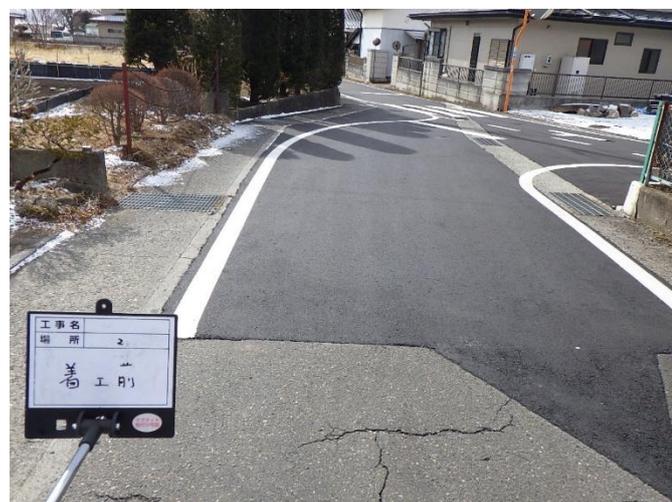
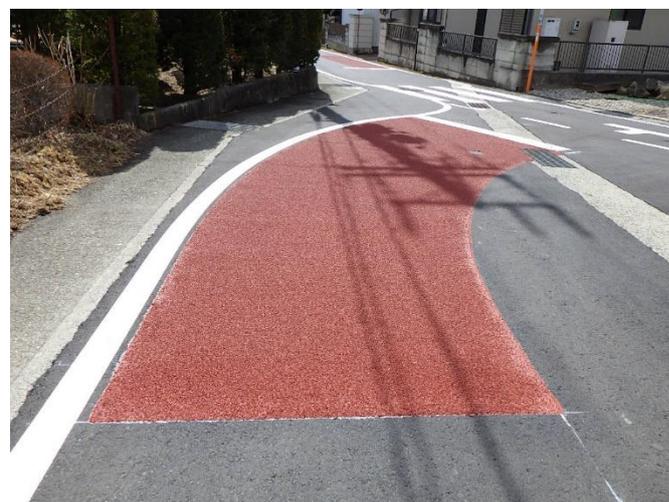
上の原小[54]

26号線（上の原通り線）

番号54
Y字交差点であり車もスピードを出す。歩道も十分でない。
【対策メニュー】
外側線引き直し、交差点カラー舗装
R6年済

対策：交差点手前カラー舗装

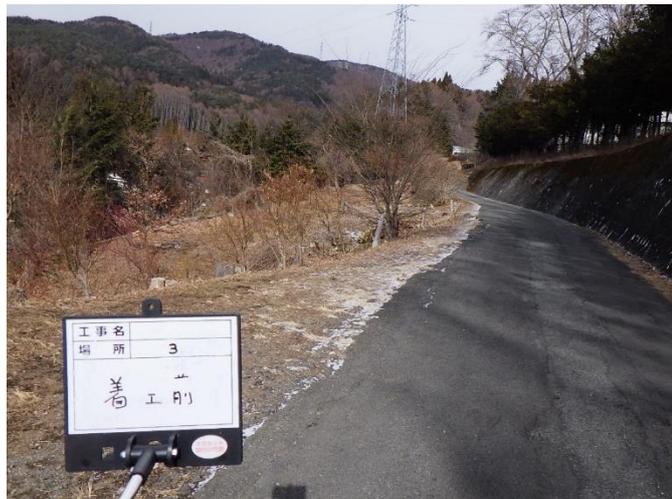
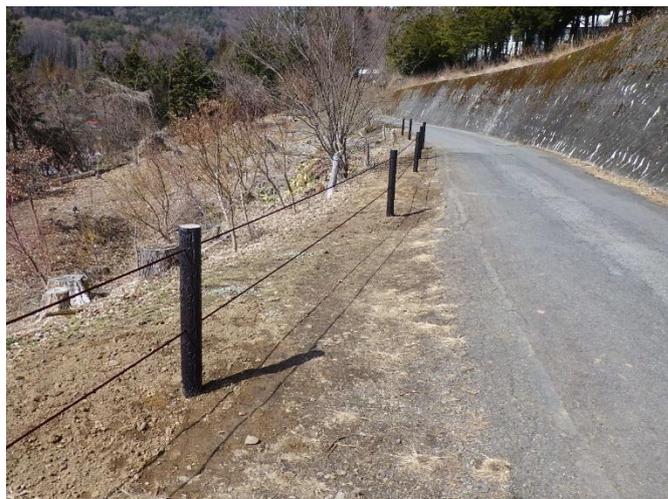
上の原小[56]

長地 283 号線

番号56
法面から滑り落ちてしまう危険がある。
【対策メニュー】
ロープ柵
R6年済

対策：転落防止（ロープ柵）
