心に残る豪雨災害

平成十八年七月豪雨災害の記録

長野県
岡谷市

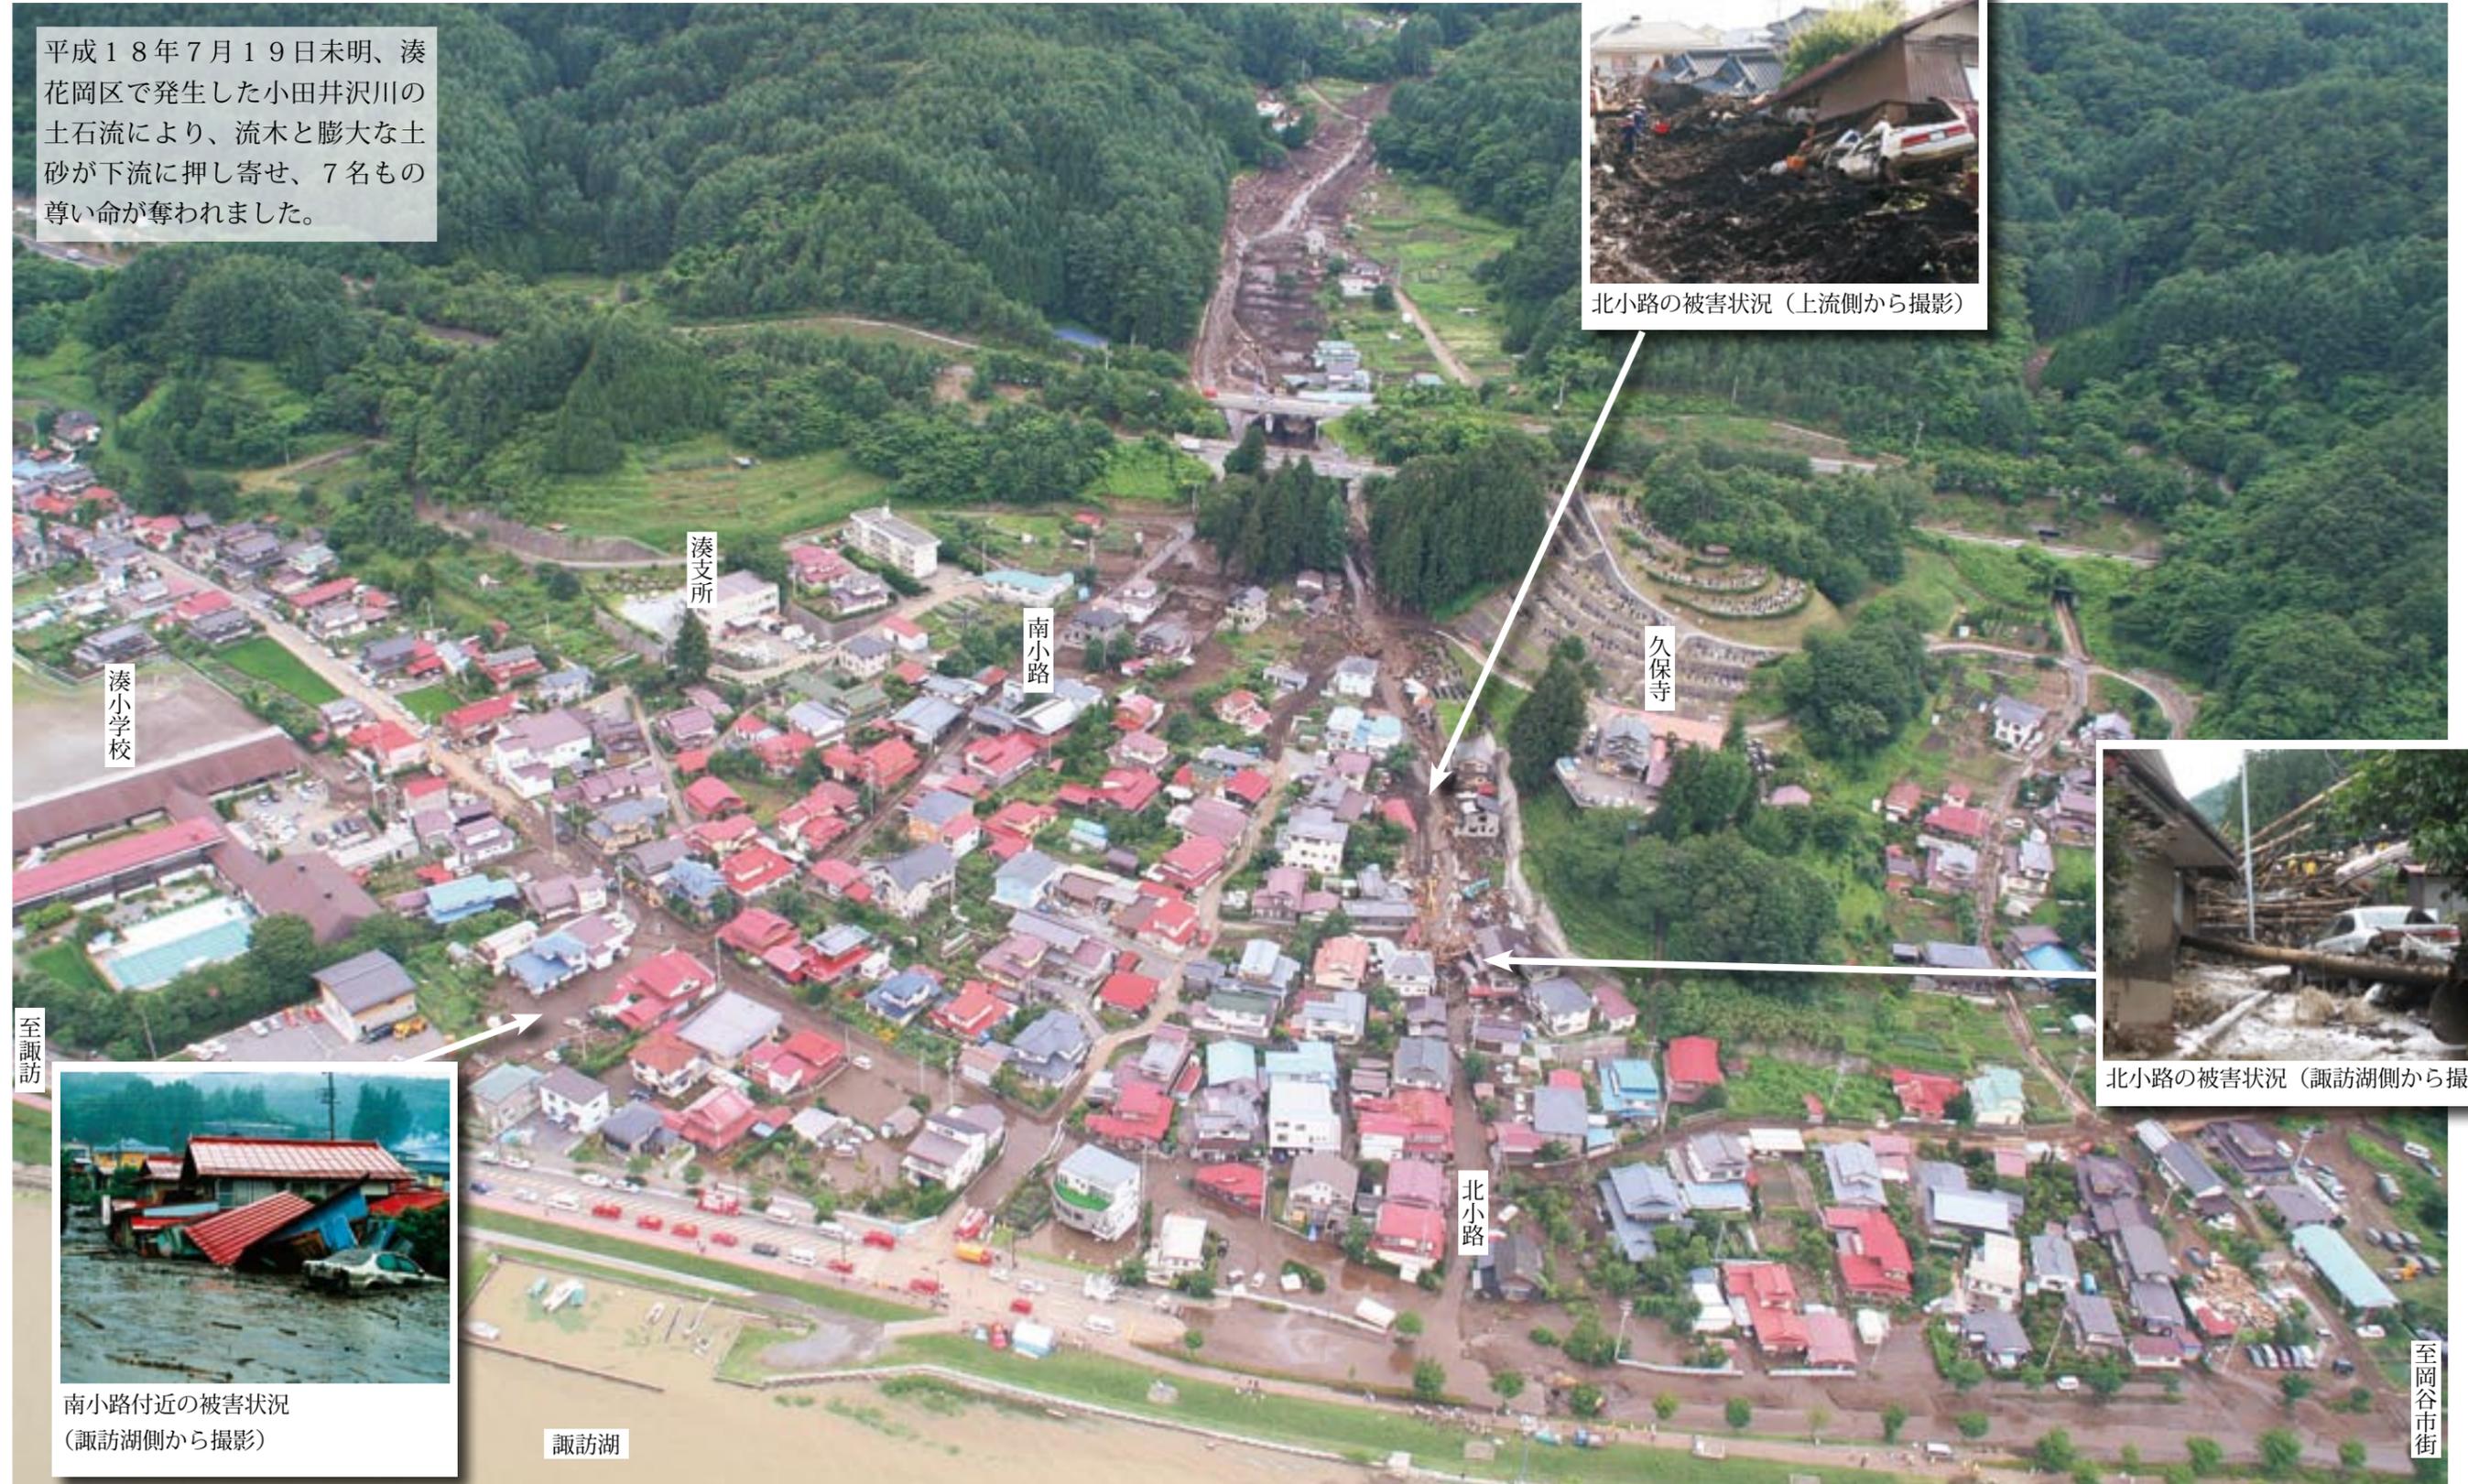
湊花岡区（小田井沢川）被害状況

平成18年7月19日未明、湊花岡区で発生した小田井沢川の土石流により、流木と膨大な土砂が下流に押し寄せ、7名もの尊い命が奪われました。

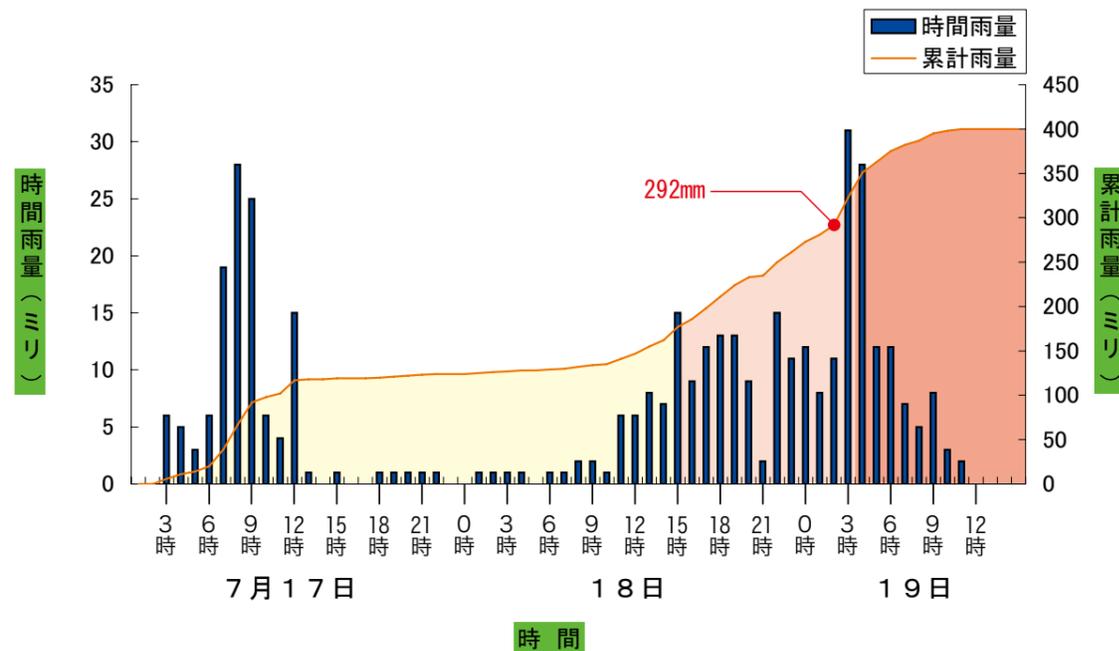
(1) 釜口水門雨量観測状況

岡谷市では7月18日夕方には、降り始めからの累計雨量が200mmを超え、災害発生直前の19日2時には累計雨量292mmを観測し、その後2時間にわたり時間雨量30mm程度の非常に強い雨が降り続いた。（下記参照）

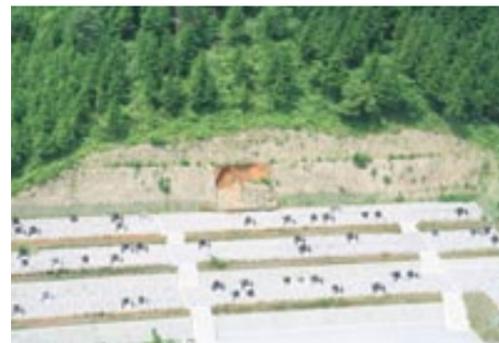
内山霊園の法面崩壊状況

区分	被害内容等	被害規模
内山霊園	トイレの手すり破損 法面崩壊による墓石損壊	土砂崩れ 3箇所

内山霊園は、園内道路上方の斜面が崩れ、県道岡谷榑川線にまで土砂が達し、屋外トイレの一部が破損。また、法面崩壊が2箇所であり、災害復旧工事を行った。

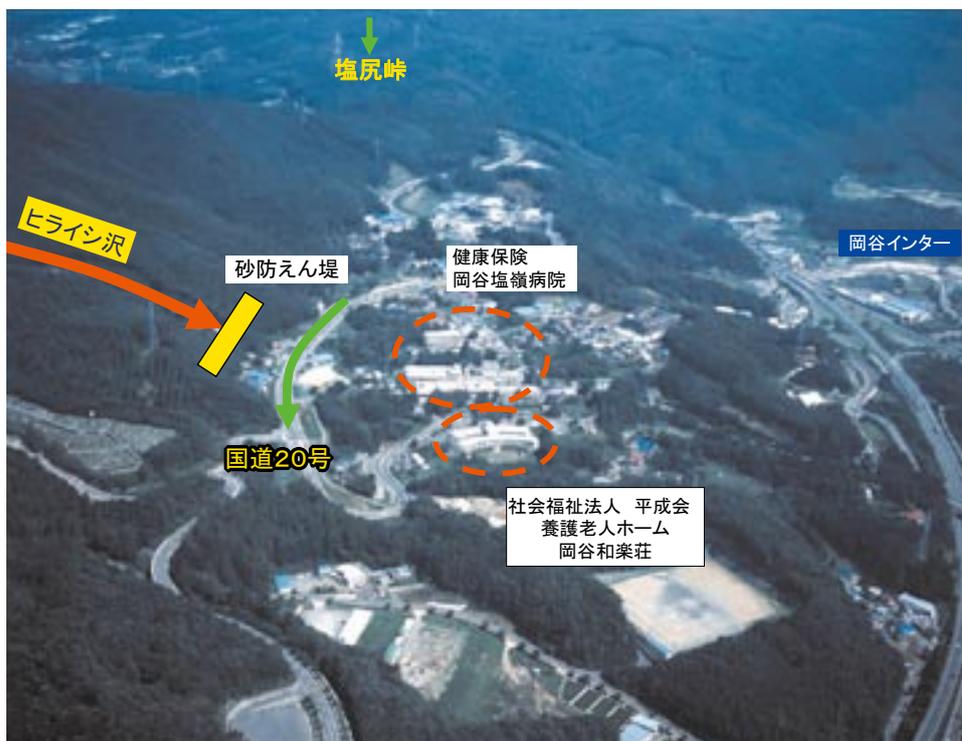
ヒライシ沢砂防えん堤設置場所と下流施設の位置関係

国道20号の塩尻峠ヒライシ沢では平成17年3月に完成した砂防えん堤により、上流部で発生した土石流（流木を含む）、約2,000 m³を捕捉し、下流への流出を防ぎ、国道20号はもちろん、直下にある健康保険岡谷塩嶺病院、社会福祉法人平成会養護老人ホーム岡谷和楽荘、人家への直撃を防いだ。

このえん堤がなければ、下流において甚大な被害が発生していたものと推察され、このような自然災害を防御する手段としては、土砂災害危険渓流へのえん堤整備が、最も直接的で有効な防御策であることを実証した。

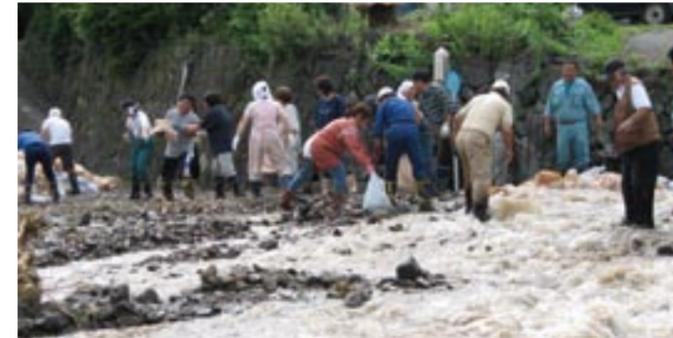
③ 大洞沢川災害関連事業

川岸新倉区にある普通河川大洞沢川が異常出水したため、上流部で石積護岸が破損し河床が洗掘された。そのため上流部から流れ出た土砂が下流部の狭い暗渠区間で閉塞溢水し、住宅などに大きな被害が発生した。

大洞沢川の災害復旧は、河川の被害が大きく被災箇所だけの復旧工事では十分な効果が期待できず、再度災害の発生する恐れが懸念されたため、大雨が降った時でも安全に天竜川まで水が流れるように国の河川等災害関連事業により河川改修を実施した。

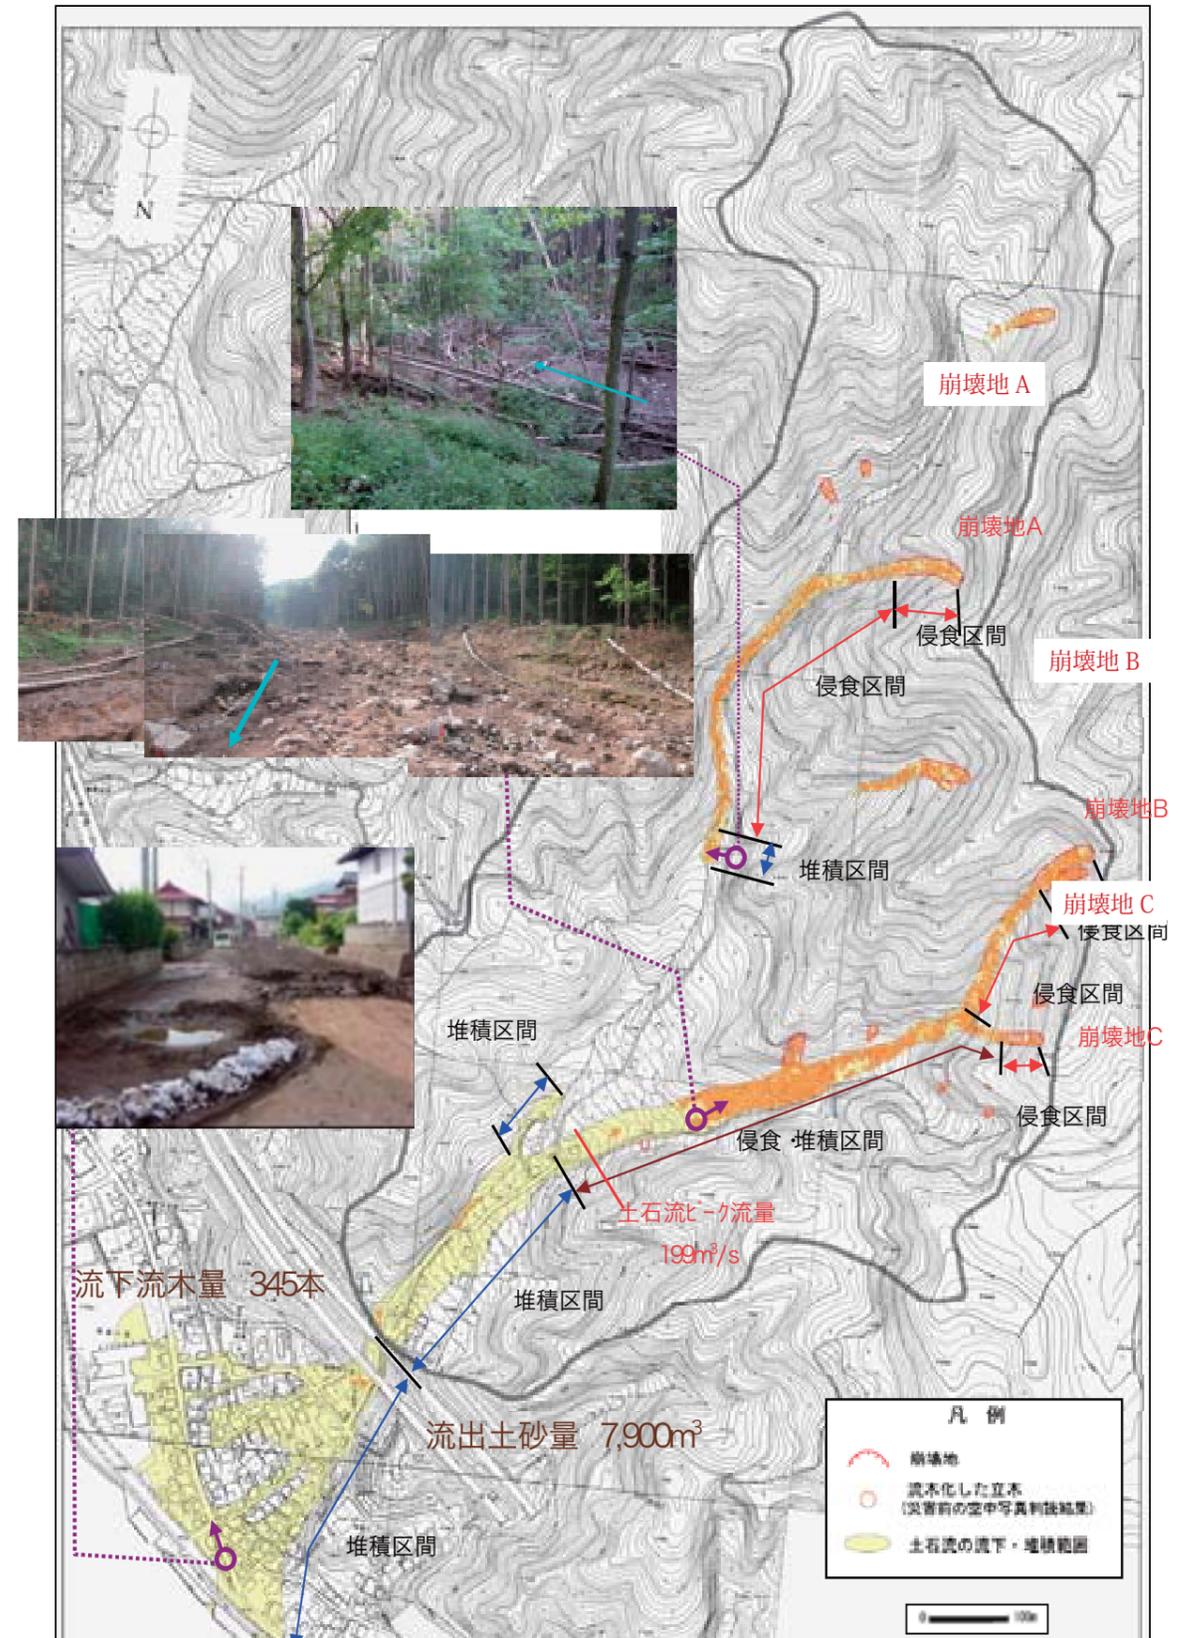
図1-1 土石流の流下実態（小田井沢川）

左支川から流下した土石流は、本川合流点付近で右岸寄りに氾濫しながら流下し、土砂と流木を堆積させ、家屋（小屋）を破壊しながら流下している。立木に残された土石流の飛沫は高さ2.0m程度であった。本川との合流点から中央自動車道までの区間には右岸寄りの道路に沿って幅1.6m、深さ1.2mの溪流保全工が整備されていたが、土石流は溪流保全工から溢れ、抵抗の少ない道路を流下している。当該区間の河床勾配は8°程度であり、左岸寄りに位置する家屋を破壊・流失させている。家屋と耕地の周辺には厚さ1.0m程度の褐色の細粒土砂と一部礫径1.0m程度の巨礫の堆積がみられる。

下したことにより、家屋に到達するまでほとんど減勢されなかったこと、土石流中に多量の流木が含まれていたことが一因と考えられる。

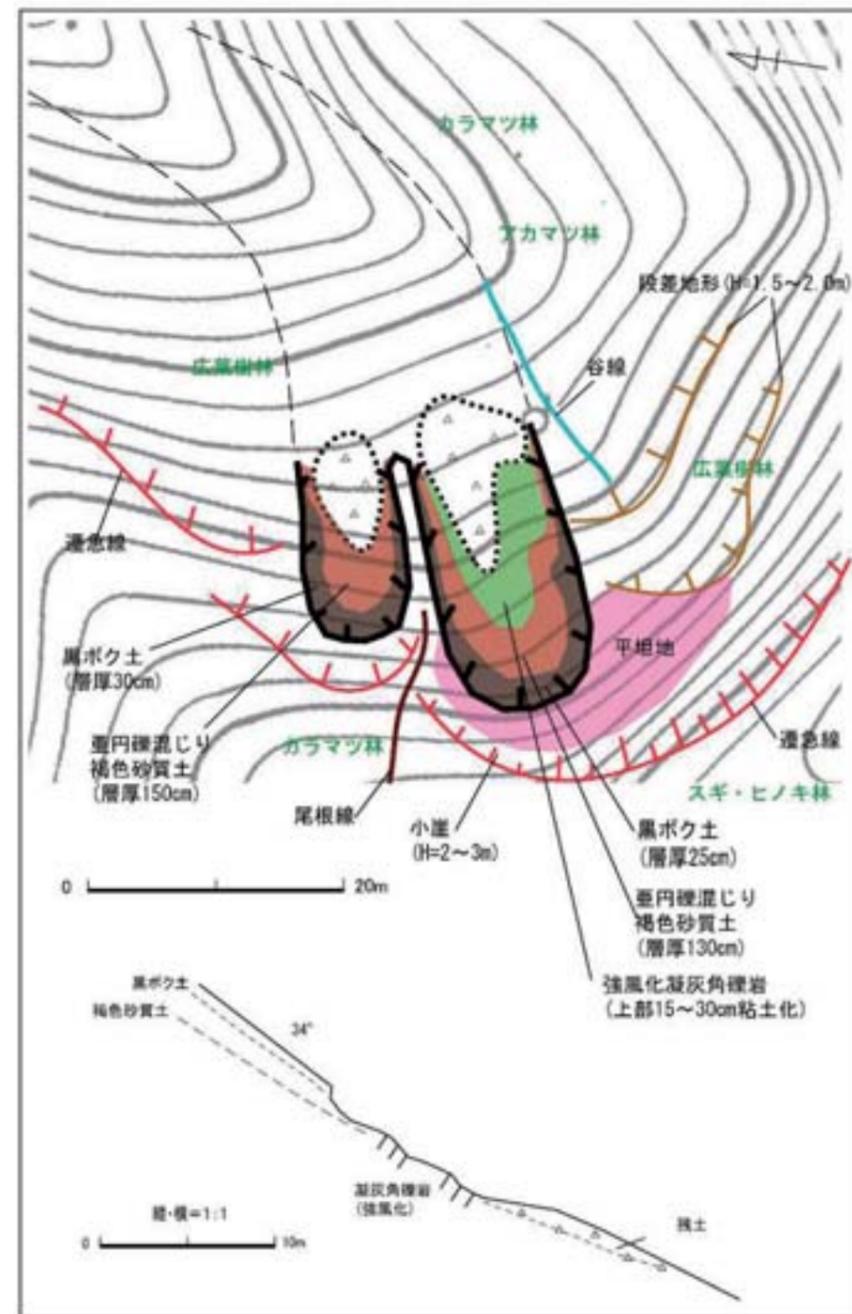
図 1-3 崩壊地周辺の状況 (小田井沢川崩壊地 B)

写真 1-2 には、崩壊地の滑落崖と根系の位置関係を示す。これによると樹木根系は、崩壊面まで達していないことがわかる。また写真 1-3 には、倒伏したカラマツの根系の状況を示すが、根系の深さは 1m ~ 2m 程度である。

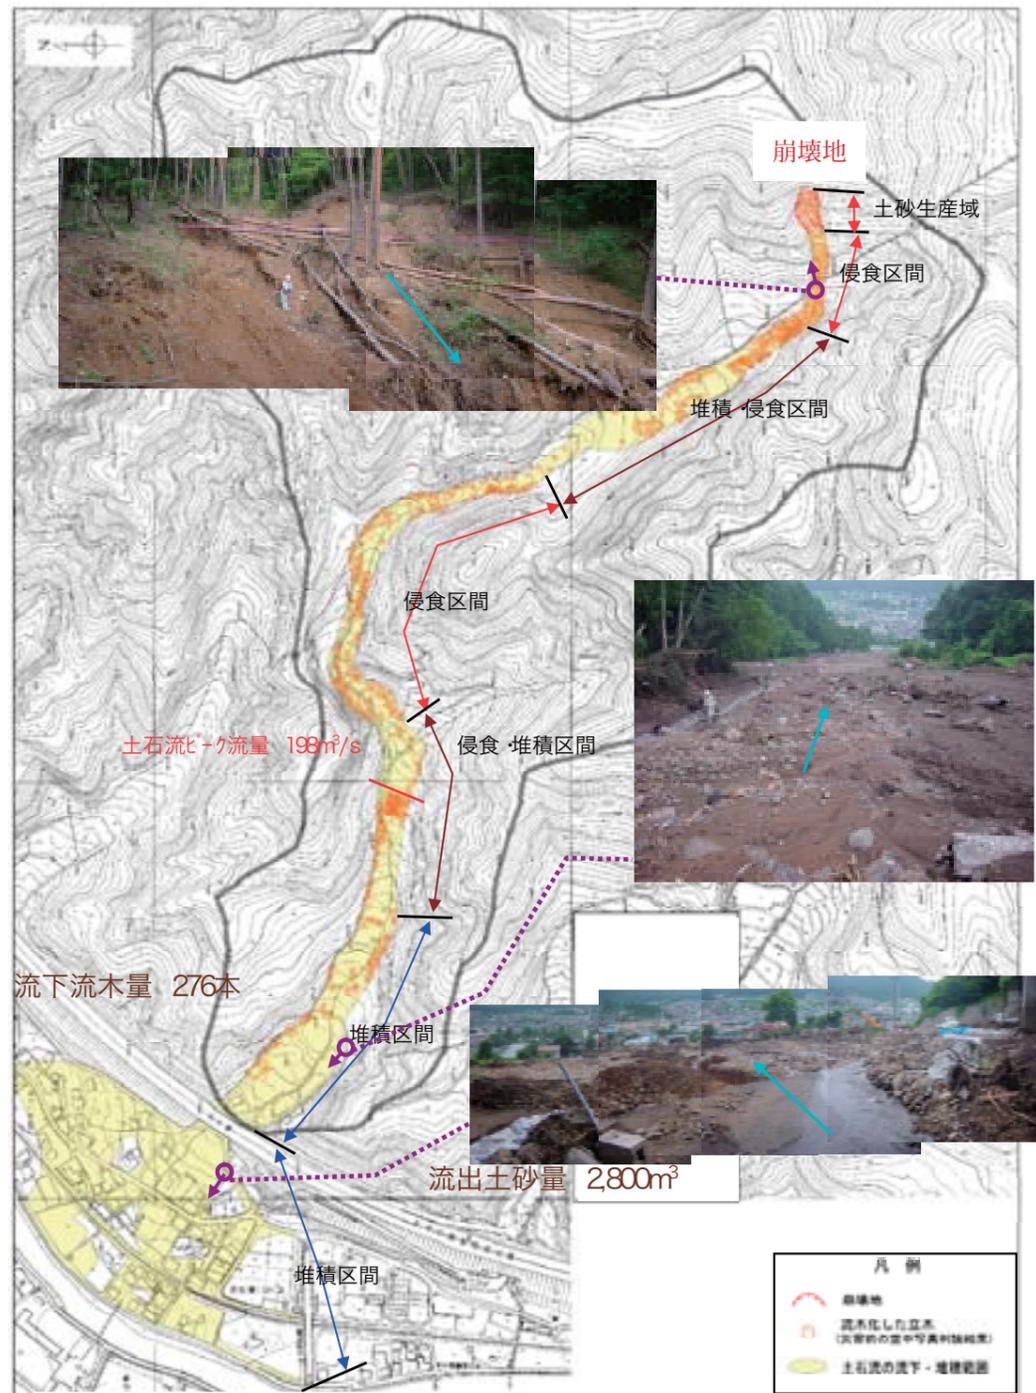
図 2-1 土石流の流下実態 (志平川)

下流に堆積した土砂の状況や、土石流の流下痕跡、ヒアリングによると、土石流の構成材料は、細粒土砂や数10cm程度の石礫が多く、巨礫の含有率は少ない。

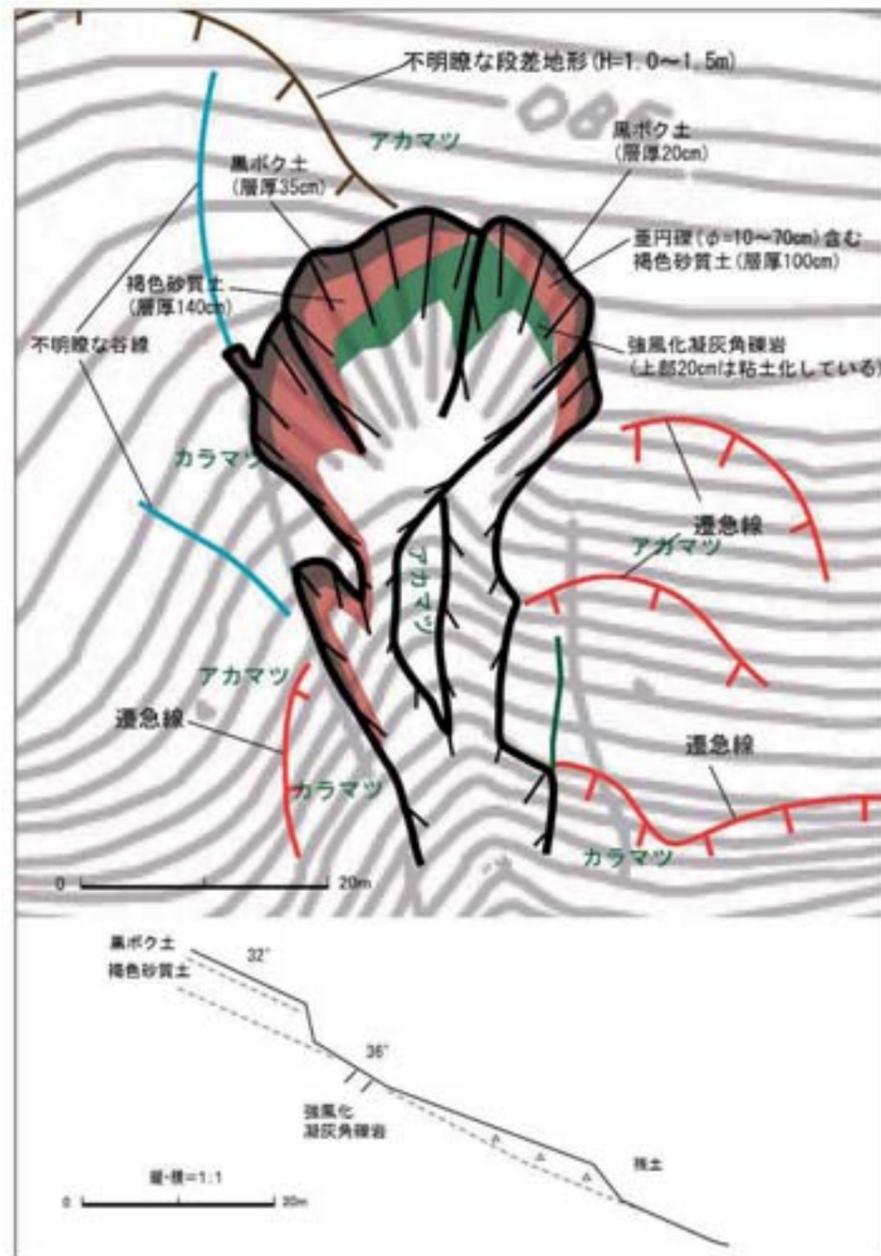
図 2-3
崩壊地周辺の状況
(志平川)

図2-4には、崩壊地周辺の植生状況を示し表2-1には崩壊地の周囲で実施した毎木調査の結果を示す。崩壊地周囲で確認された樹種は、カラマツ、アカマツ、広葉樹であり、カラマツの割合がもっとも高い。樹木は、100㎡あたり17本生育していた。これらの平均樹高は13.4m、平均胸高直径は19.0cmであった写真2-1には、崩壊地の滑落崖に残存する樹木(カラマツ)の根系の状況を示す。志平川の崩壊地の深さは、2m程度であるが、樹木根系の深さは、その位置まで達していないことがわかる。

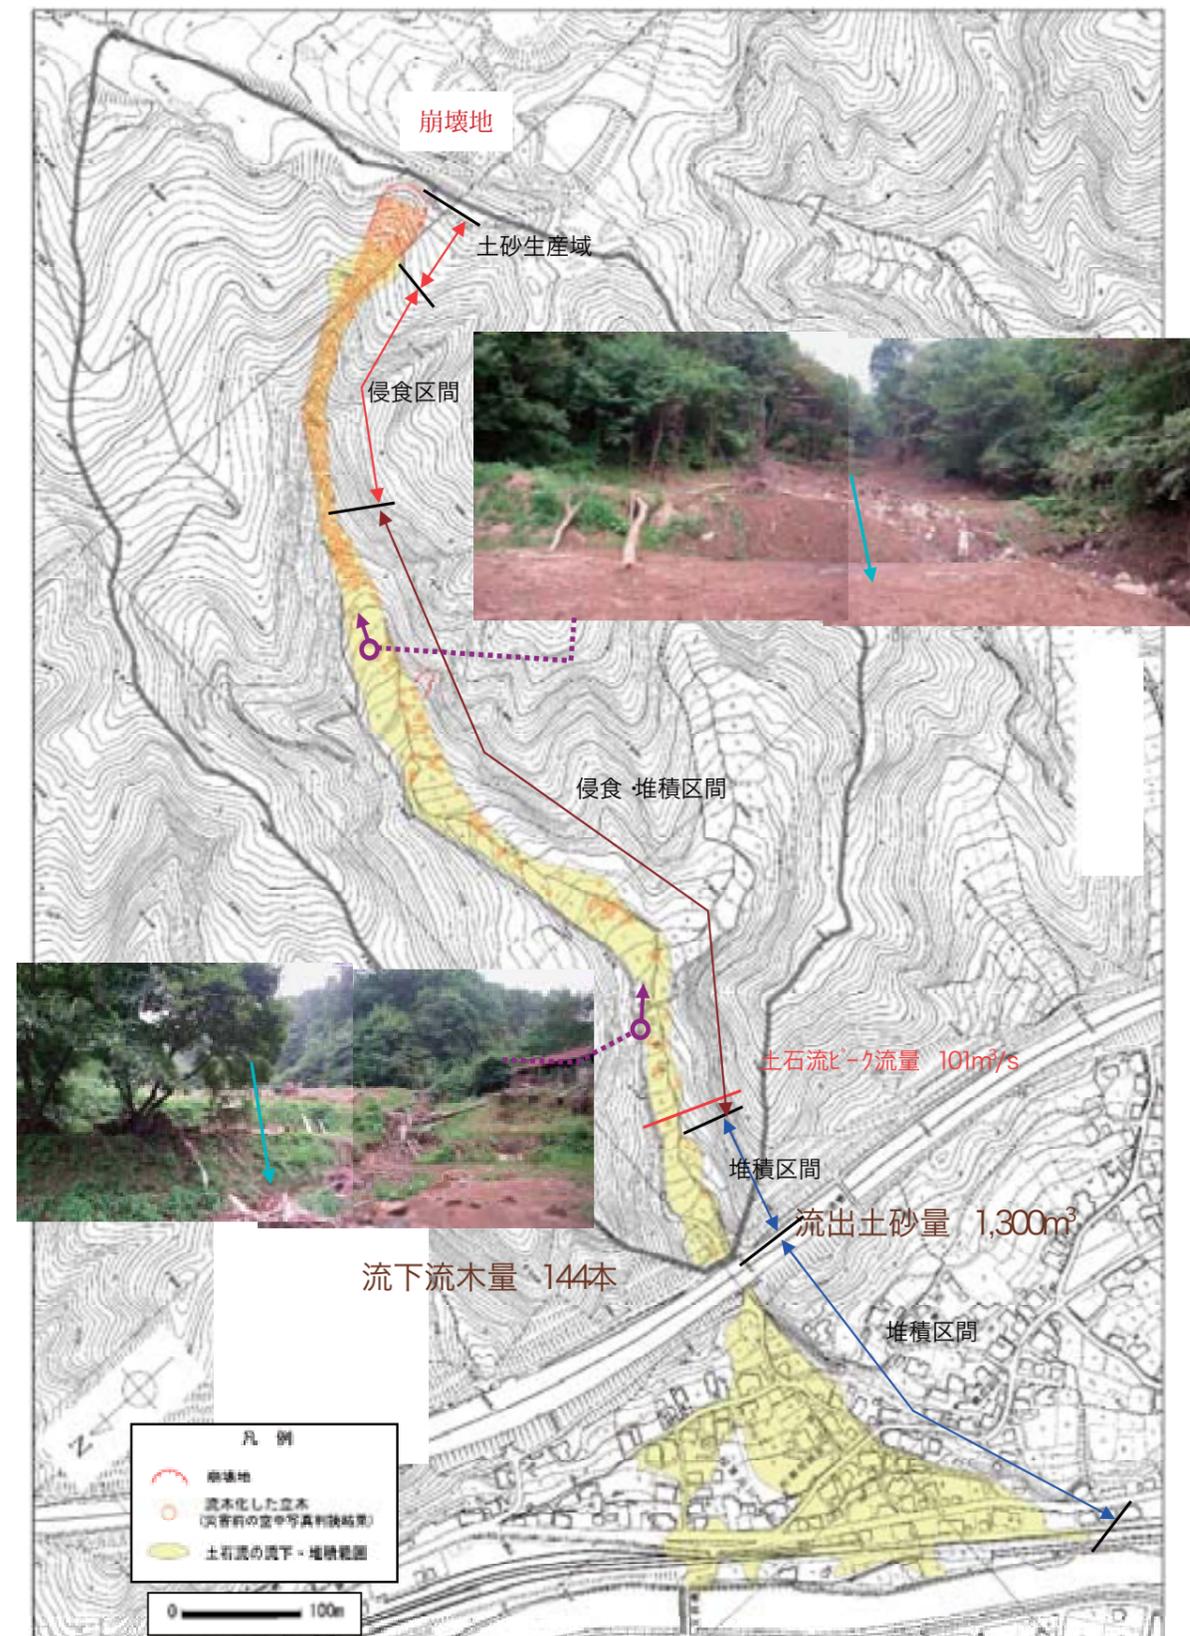
基図は、岡谷市都市計画図1：2,500(昭和58年測量) 「平成18年7月豪雨土石流災害検討委員会報告書」より引用
 図3-1 土石流の流下実態(的場川)

下流に堆積した土砂の状況や、土石流の流下痕跡から見ると、土石流の構成材料は、細粒土砂や数10cm程度の石礫が多く、巨礫の含有率は少ない。

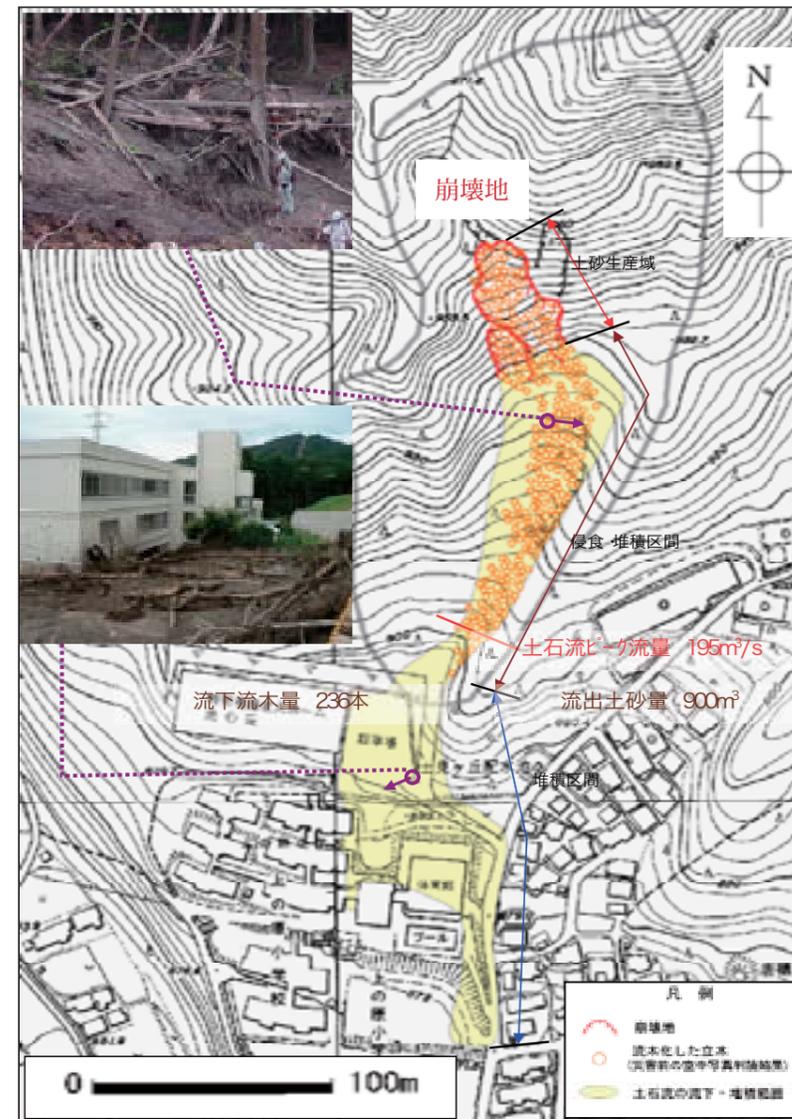
図 4-1
土石流の流下実態
(横河川左支川)

流下痕跡等から推定した土砂収支、流木収支によると、下流部に流下した土石の量は約900m³、流木量は236本であった。なお、横河川左支川での土砂災害は、既往の土砂災害危険箇所には指定されていない箇所が発生している。

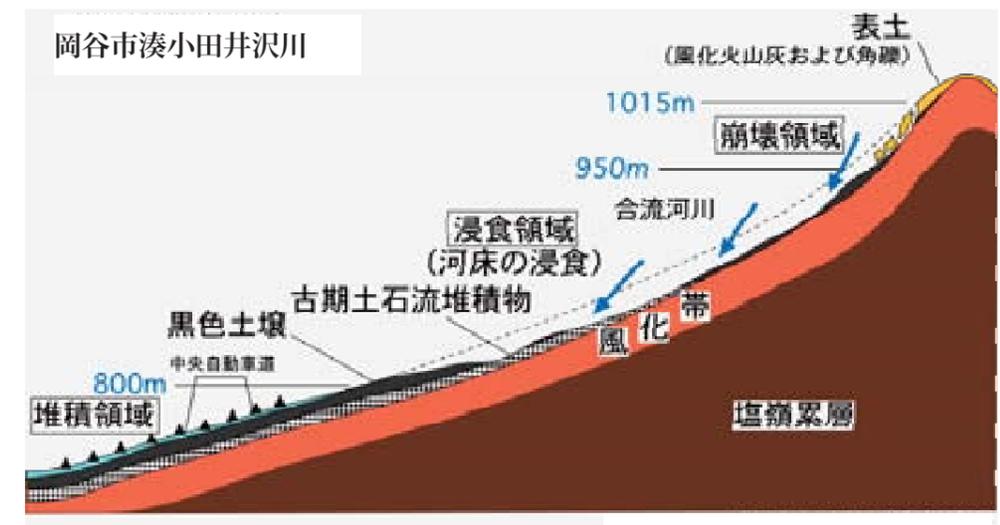
図-3 岡谷市湊三丁目小田井沢川における災害発生の状況

小田井沢川では、1,025m付近の稜線直下から崩壊が始まり（写真-16）、中流部において著しい洗掘が生じた（写真-17）。洗掘が生じた沢の主要部では、下位から風化した塩嶺累層の凝灰角礫岩（写真-18）、土石流堆積物である砂礫層（写真-19）、大礫を伴うやや緻密な黒色土壌（写真-20）の順に重なる。沢の崩壊が始まる最上流部の谷頭部では、土石流堆積物を欠く代わりに、黒色土壌の上位に風化した火山灰質の崖錐性表土が重なる（写真-21）。稜線直下の崖錐性表土の断面には、排水に関与したパイプが多数形成されている（写真-21）。

小田井沢川における地質の状況は、志平川や本沢川の場合に類似する。しかし、沢の状況は、「崩壊領域」に引き続く「通過領域」が認められず、河床の洗掘によって特徴づけられる「浸食領域」が始まる点で他の2例とは異なる（図-3）。これは、この沢が平均勾配が急であるという地形的特徴に起因するものと考えられる。他の例のように、沢の上流部に土砂が堆積することなく、浸食領域の立木を巻き込み、それらがほぼ直接的に下流の集落まで到達してしまったことが被害を大きくすることになったと考えられる。本沢川や志平川の例と異なり、中央自動車道付近の堆積領域には、最大径1.5mに達する礫が残されている。

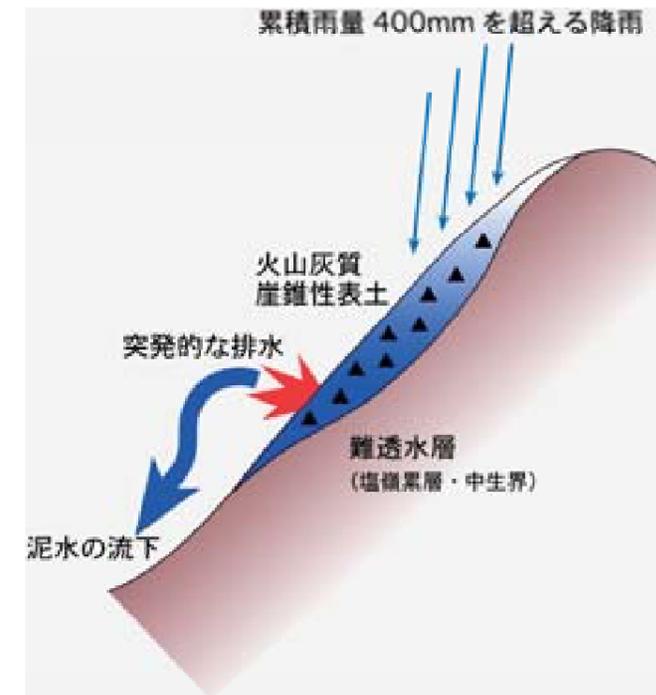
図-4 災害発生機構に関する模式図

岡谷市の本沢川・志平川・小田井沢川・赤羽地区で発生した土砂災害は、いずれも風化して粘土化した塩嶺累層の凝灰質角礫岩が基盤岩として存在し、その上位に火山灰質の崖錐性表土が覆う地質条件下で発生した。いずれの例でも、多孔質の崖錐性表土のなかに排水に関わるパイプが形成されており、激しく水が噴出したことを示している。また、志平川の例では、「崩壊領域」のすぐ近傍の山腹斜面を、噴き出した水が流れ下った痕跡が認められる。多孔質の火山灰質の崖錐性表土の下位には、難透水性である塩嶺累層の風化した凝灰角礫岩が存在している。多量の降雨の結果、崖錐性表土の排水能力を超えて雨水が供給された結果間隙水圧が上昇し、水が一気に表面を突き破って噴出したものと推定される(図-4)。ただし、噴出した水によって運搬される物質は、主として細粒な物質が優勢な火山灰質の崖錐性表土であるため、懸濁状態の泥水として高速で流下した。

塩嶺累層を基盤とする岡谷市の3例および辰野町赤羽地区の例のうち、本沢川では、ほぼ最下流部まで泥水が流下し、地表を大きく浸食することなく通過した。志平川では中流部まで同様に流下したが、下流から始まった洗掘が中流域まで達し、谷筋にあった土砂を洗掘・運搬し、下流に被害を及ぼした。小田井沢川では、河川勾配が上記2例に比較して著しく急であるため、河川全体に及ぶ浸食領域が形成され、多量の土砂と流木が運搬されたものと考えられる。また、崩壊領域の直下に緩傾斜地が存在している赤羽地区では、おもに崖錐性表土から噴出した水を多量に含んだ土砂が直接被害を及ぼした。
