校庭トレンチ調査 解説図

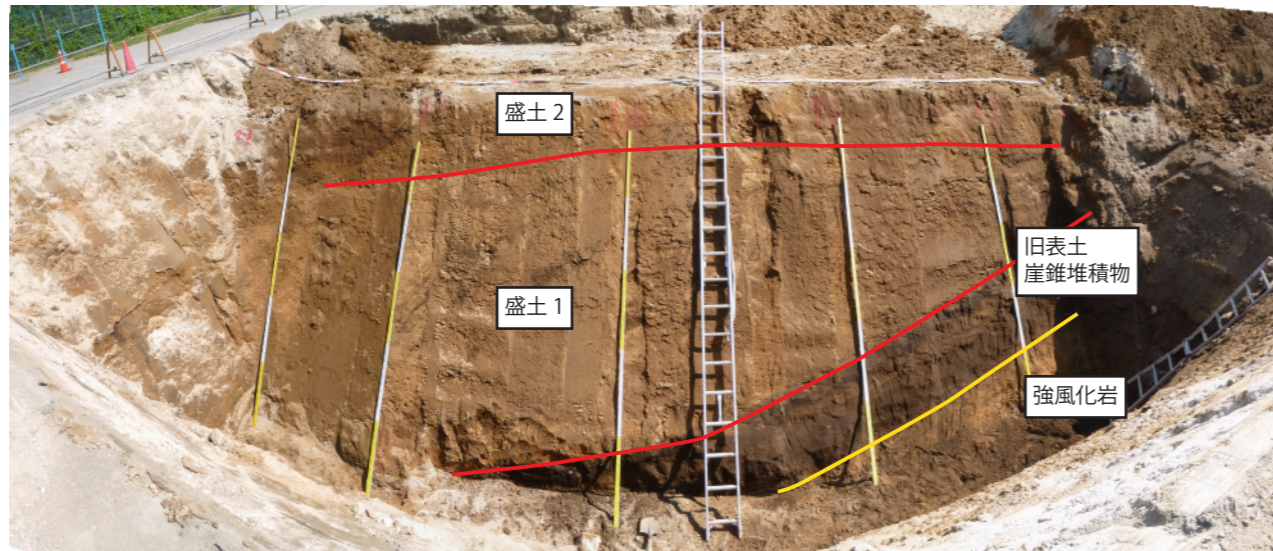
トレンチ谷側の状況

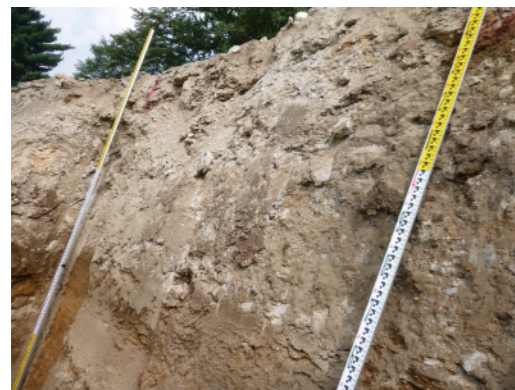
盛土2 やや締まった礫質土からなる。

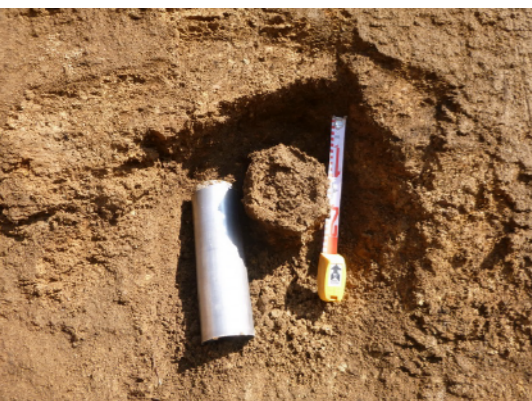
盛土1 軟弱な粘性土からなる。

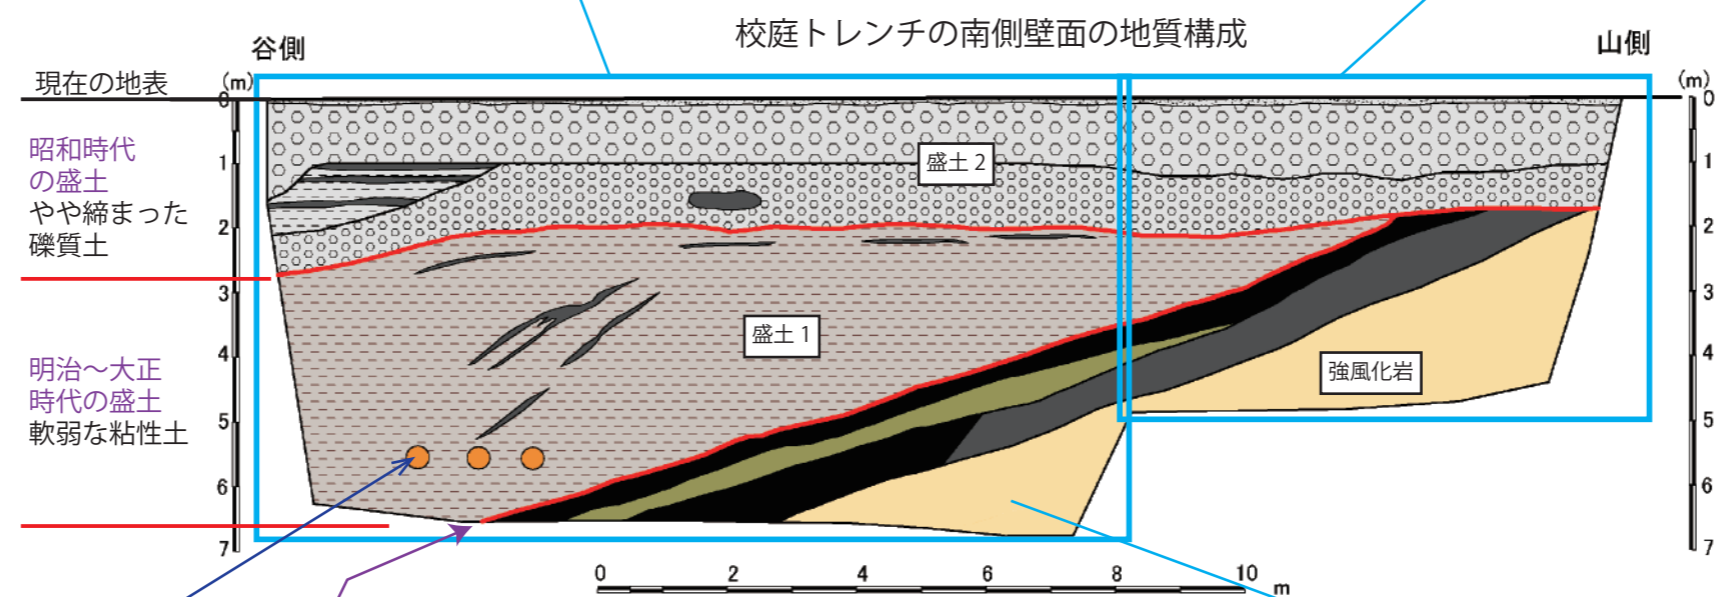
時代	地層名	岩相	記号	記事	設計N値
第四紀	盛土2	砂質礫～シルト質礫	Bs	盛土2は、砂質礫～シルト質礫からなり、やや締まる。盛土1は、砂質シルトからなり軟弱。	3
	盛土1	砂質シルト			
	腐植土	腐植質シルト	Ts	腐植質シルトからなる。腐植の多い黒色部と、やや少ない暗褐色部からなる。崖錐堆積物を混じえる。	2～4
	崖錐堆積物	火山灰質粘性土	Dt	トレンチ内では強風化凝灰岩を起源とする、軟弱な粘性土からなる。	2
更新世	強風化岩	凝灰岩～火山礫凝灰岩	W3	トレンチ内では凝灰岩を主とし、下部に火山礫凝灰岩凝灰岩を伴う。新鮮部でも固結度は低い。	8

明治～大正時代の地表面

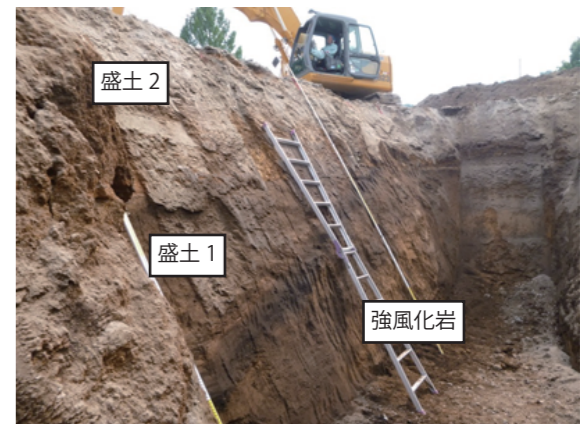
トレンチ内の状況。

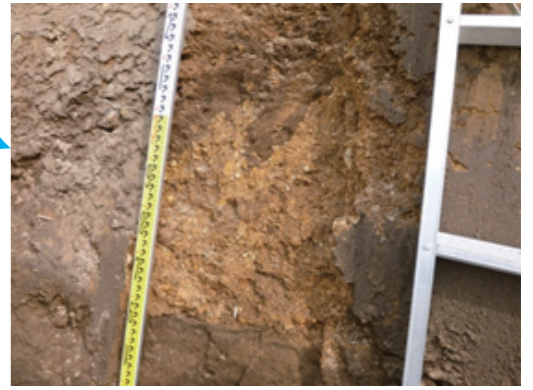
軟質化した強風化岩。

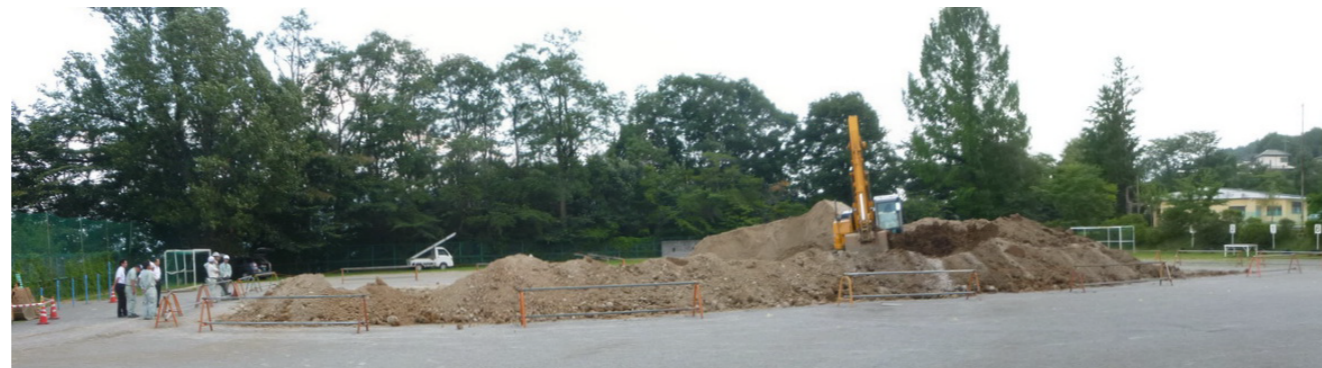
校庭トレンチの全景。

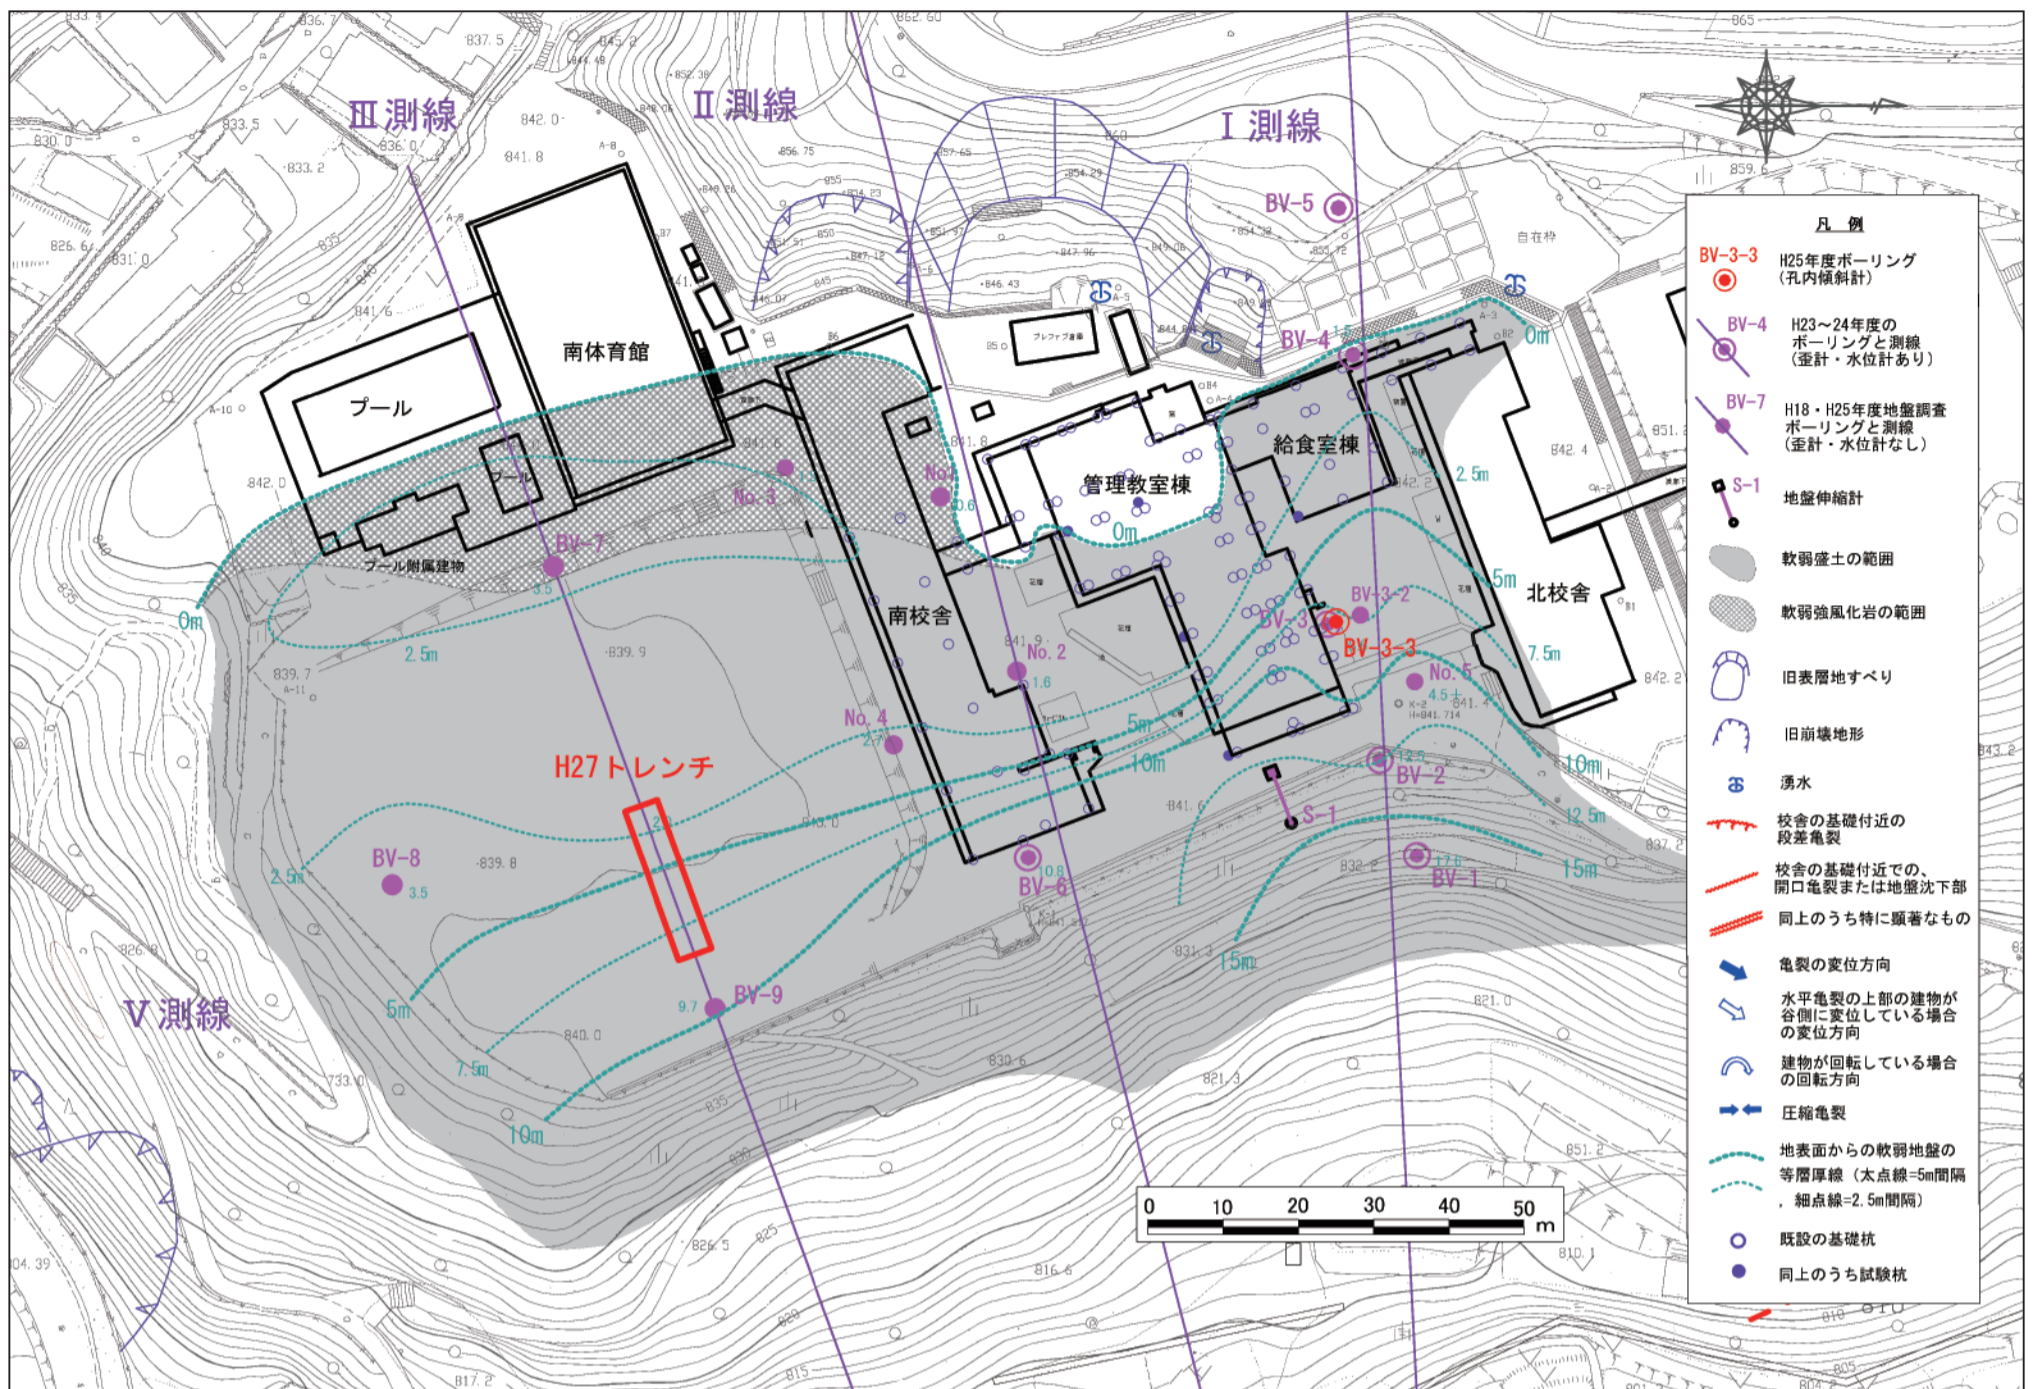
校庭トレンチ調査結果による軟弱地盤の分布図

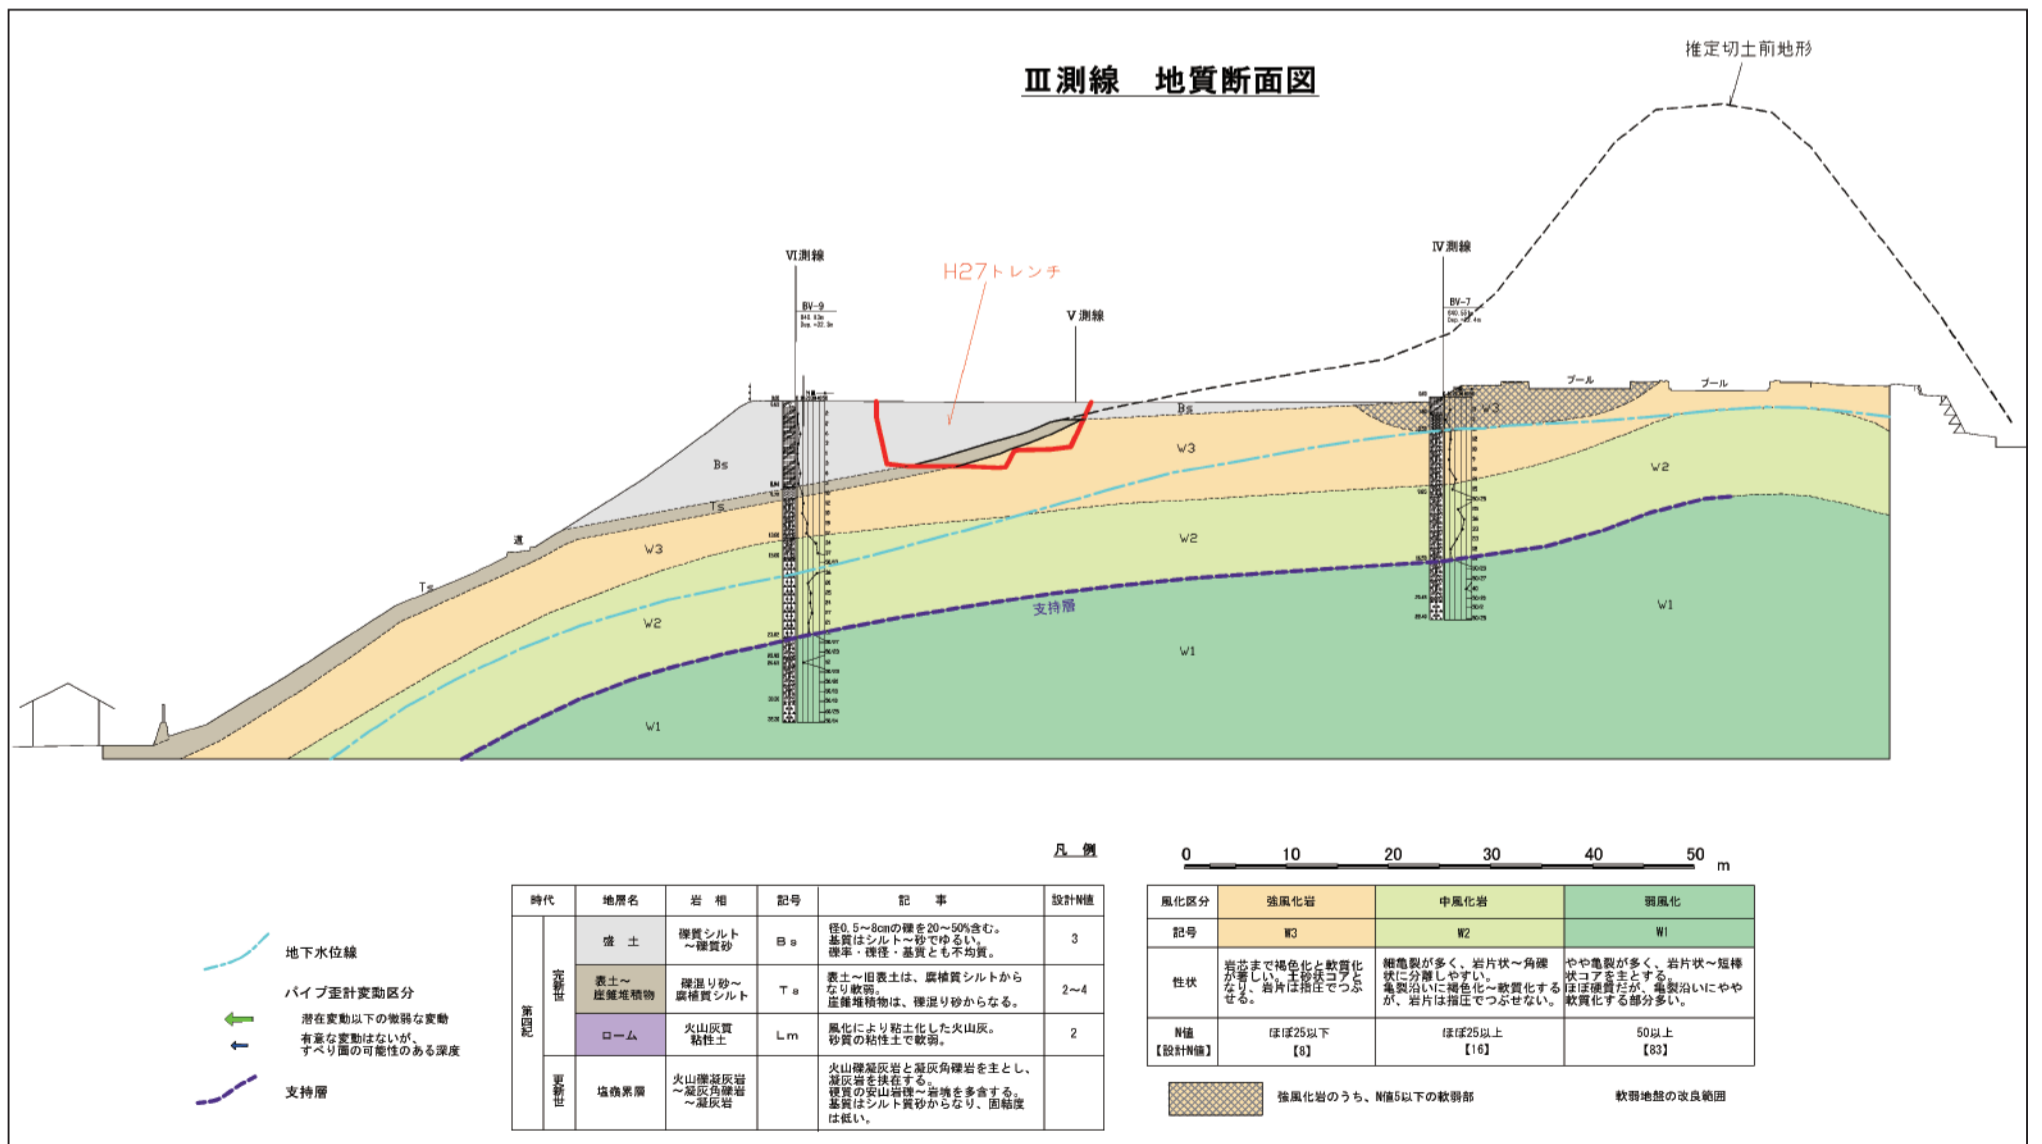
校庭トレンチ調査結果によるIII測線の地質断面図
