通学路交通安全対策事業

第4次岡谷市通学路交通安全プログラムの実績について

令和6年度 通学路安全対策実施状況

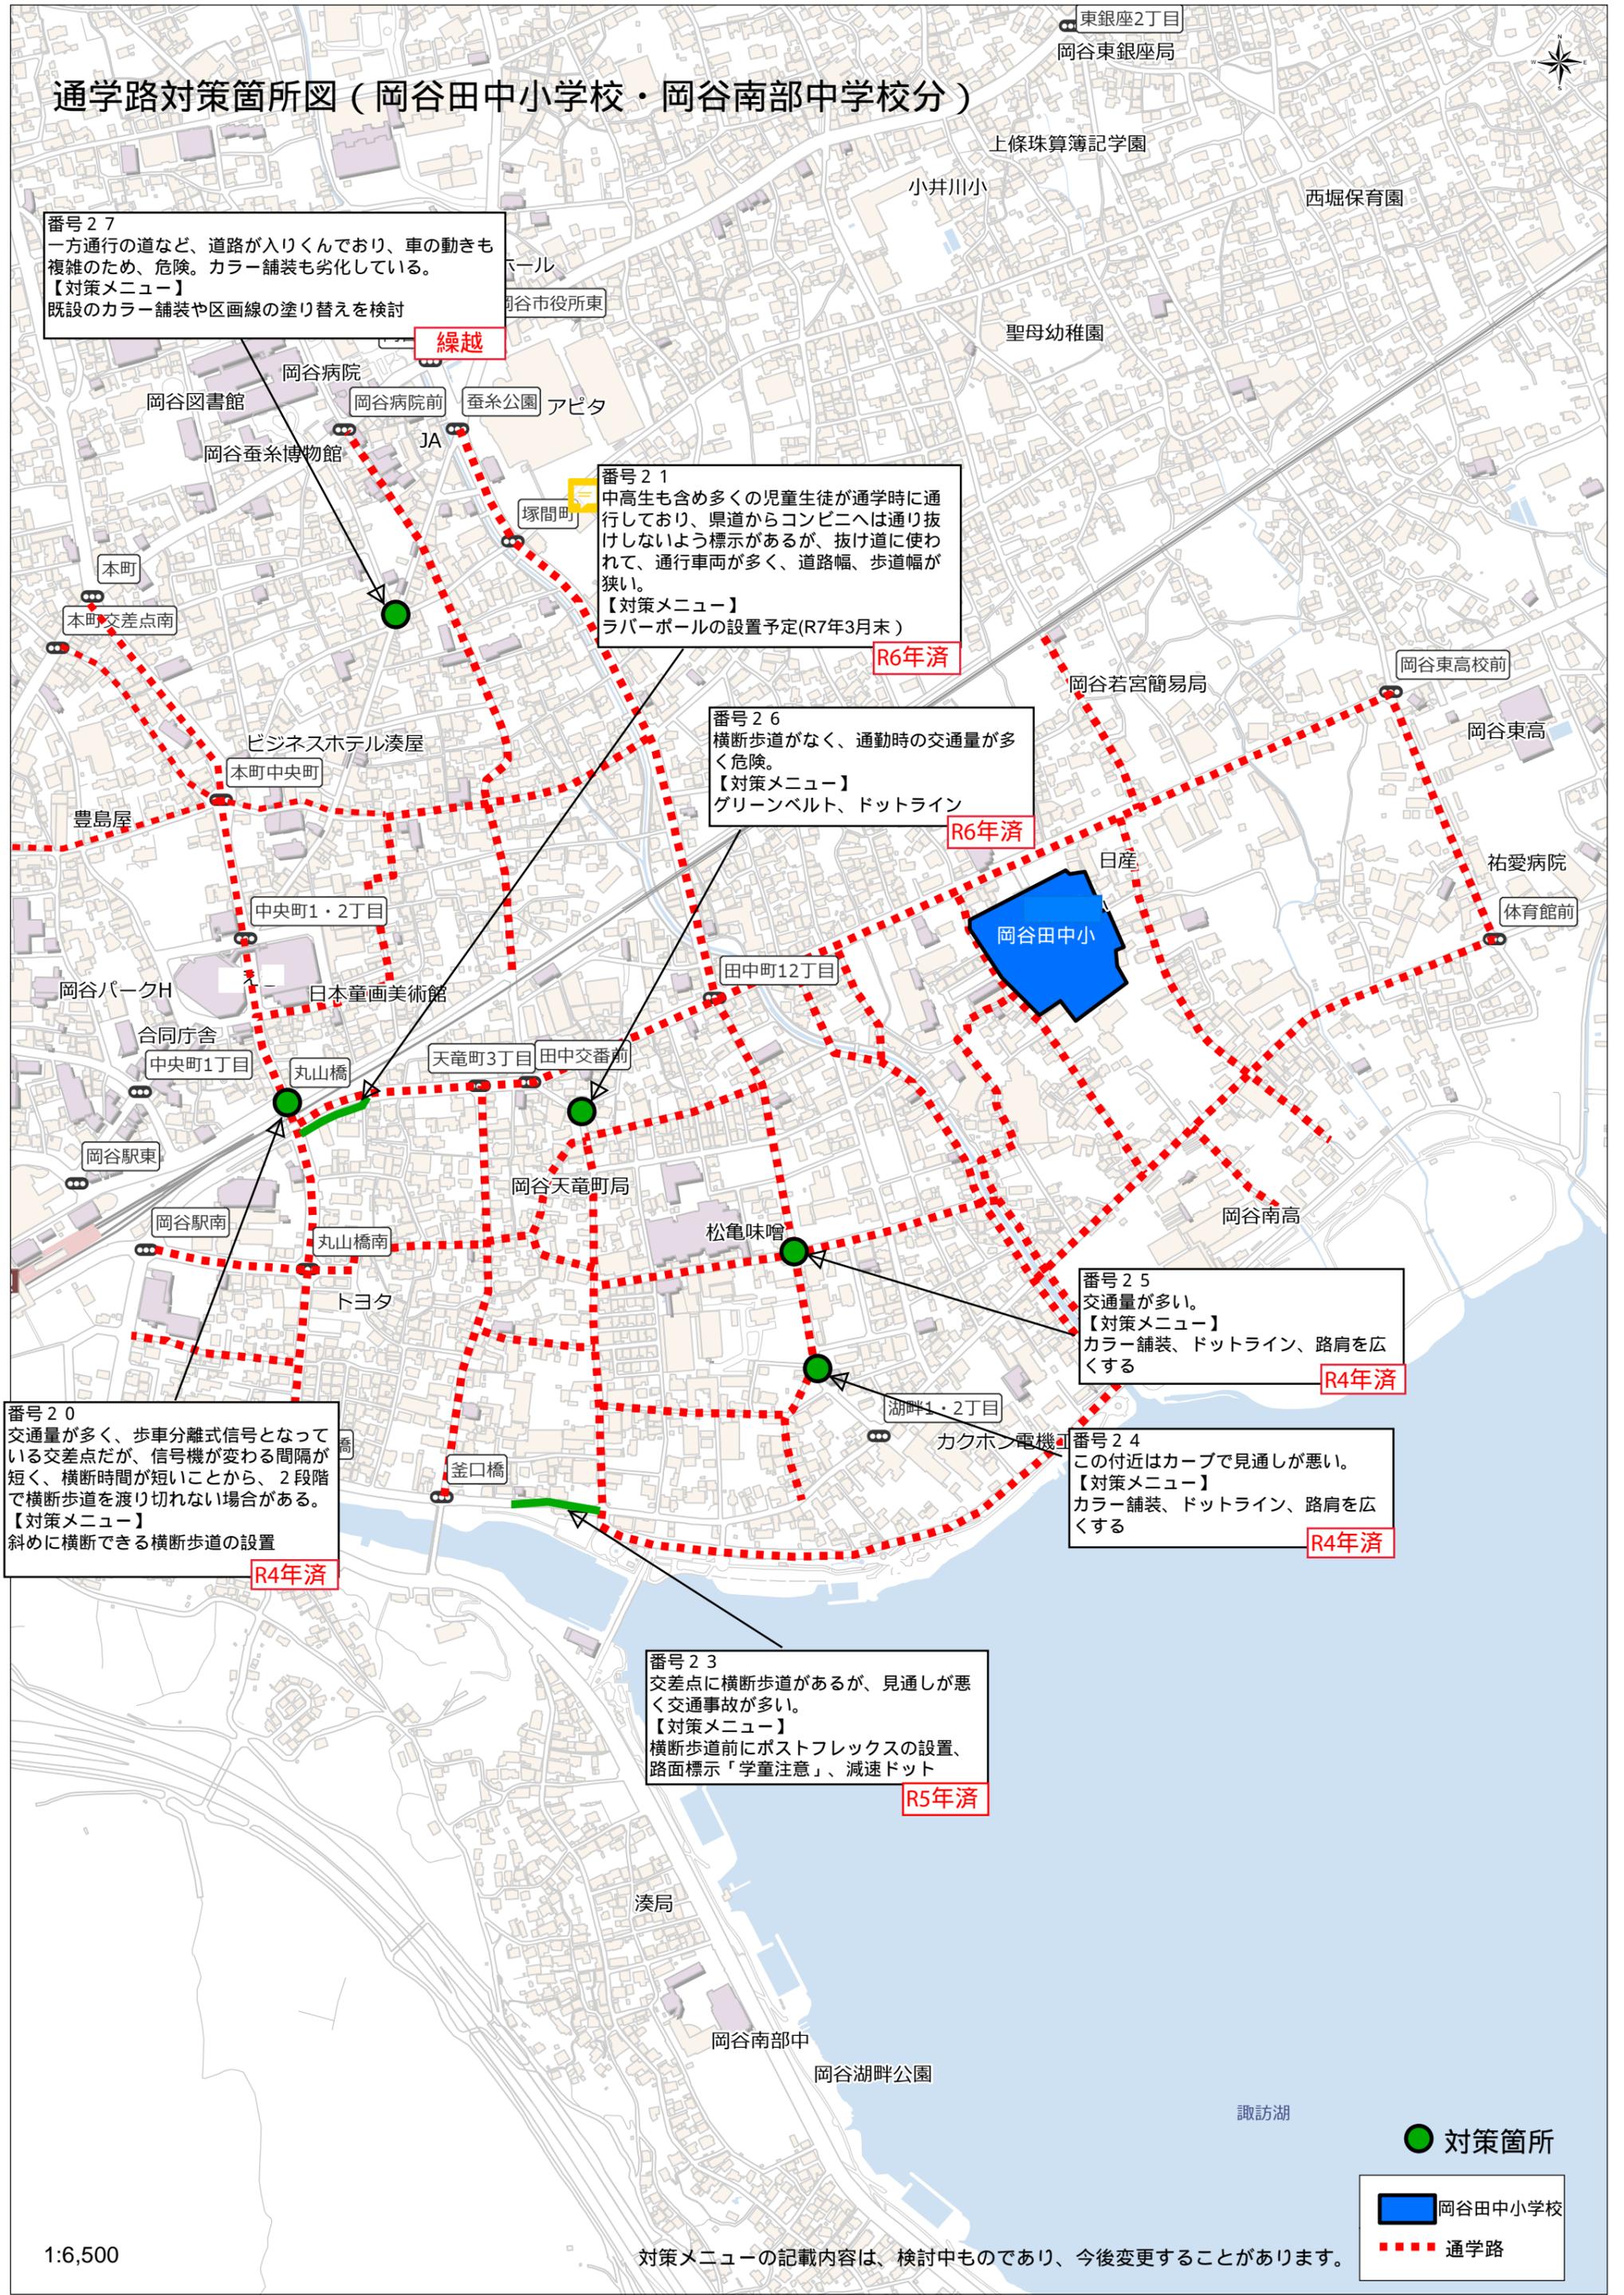
通学路対策箇所図（岡谷田中小学校・岡谷南部中学校分）

番号 27
 一方通行の道など、道路が入りこんでおり、車の動きも複雑のため、危険。カラー舗装も劣化している。
 【対策メニュー】
 既設のカラー舗装や区画線の塗り替えを検討

番号 21
 中高生も含め多くの児童生徒が通学時に通行しており、県道からコンビニへは通り抜けしないよう標示があるが、抜け道に使われて、通行車両が多く、道路幅、歩道幅が狭い。
 【対策メニュー】
 ラバーボールの設置予定(R7年3月末)

番号 26
 横断歩道がなく、通勤時の交通量が多く危険。
 【対策メニュー】
 グリーンベルト、ドットライン

番号 25
 交通量が多い。
 【対策メニュー】
 カラー舗装、ドットライン、路肩を広くする

番号 24
 この付近はカーブで見通しが悪い。
 【対策メニュー】
 カラー舗装、ドットライン、路肩を広くする

番号 20
 交通量が多く、歩車分離式信号となっている交差点だが、信号機が変わる間隔が短く、横断時間が短いことから、2段階で横断歩道を渡り切れない場合がある。
 【対策メニュー】
 斜めに横断できる横断歩道の設置

番号 23
 交差点に横断歩道があるが、見通しが悪く交通事故が多い。
 【対策メニュー】
 横断歩道前にポストフレックスの設置、路面標示「学童注意」、減速ドット

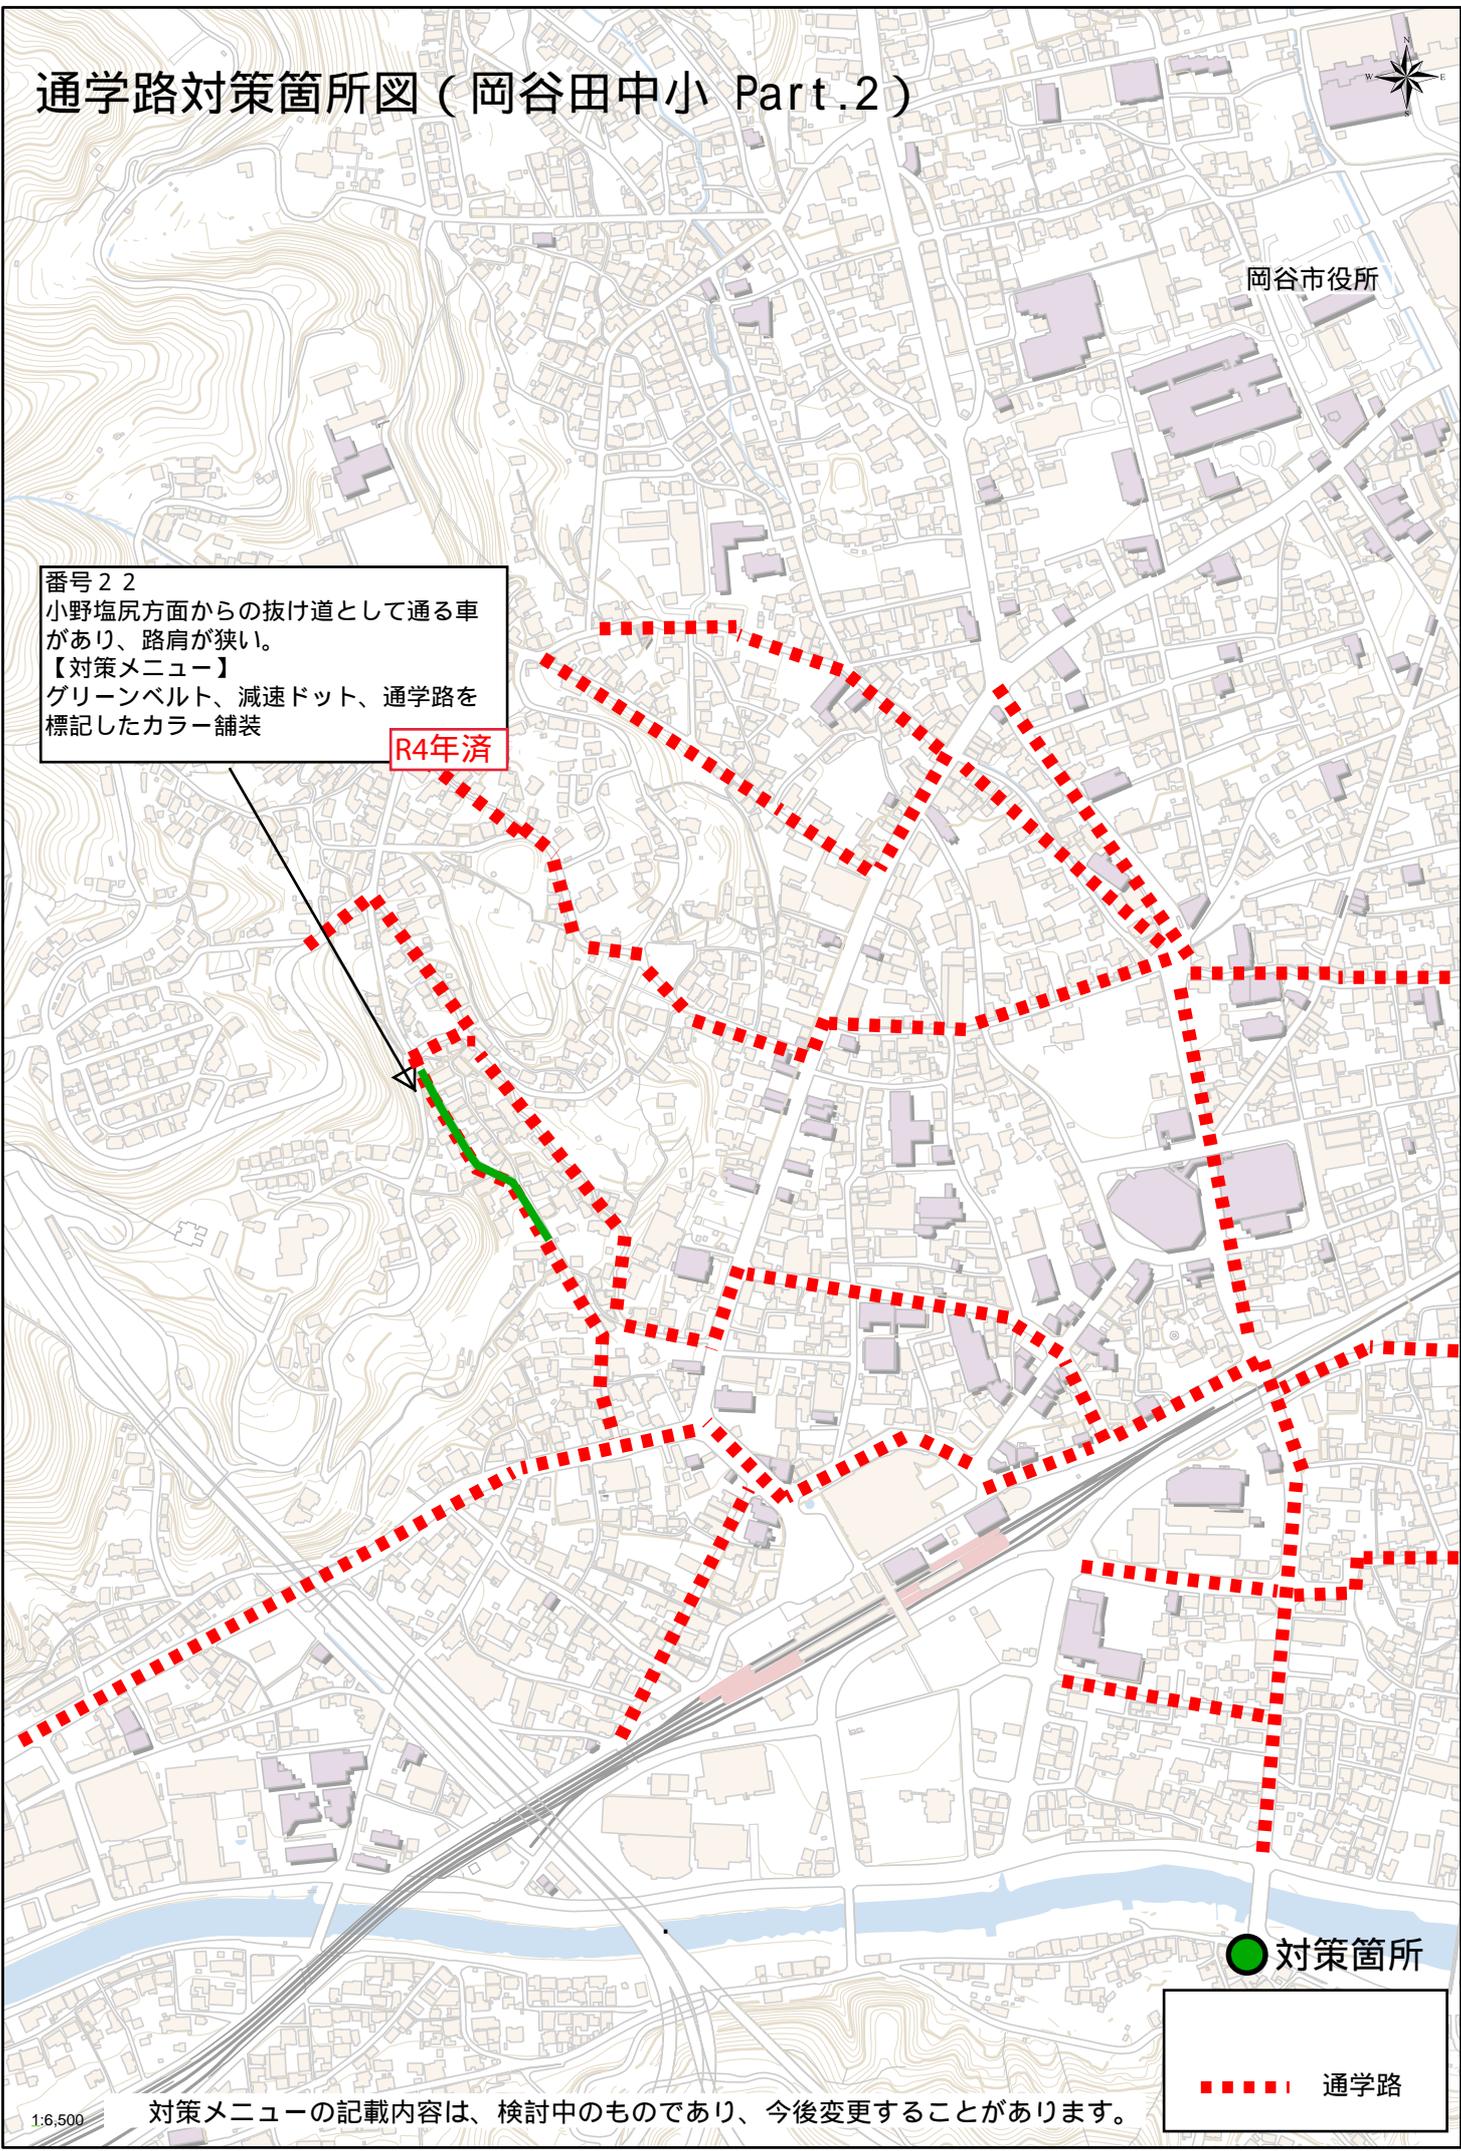
通学路対策箇所図（岡谷田中小 Part.2）

番号 2 2
小野塩尻方面からの抜け道として通る車
があり、路肩が狭い。
【対策メニュー】
グリーンベルト、減速ドット、通学路を
標記したカラー舗装

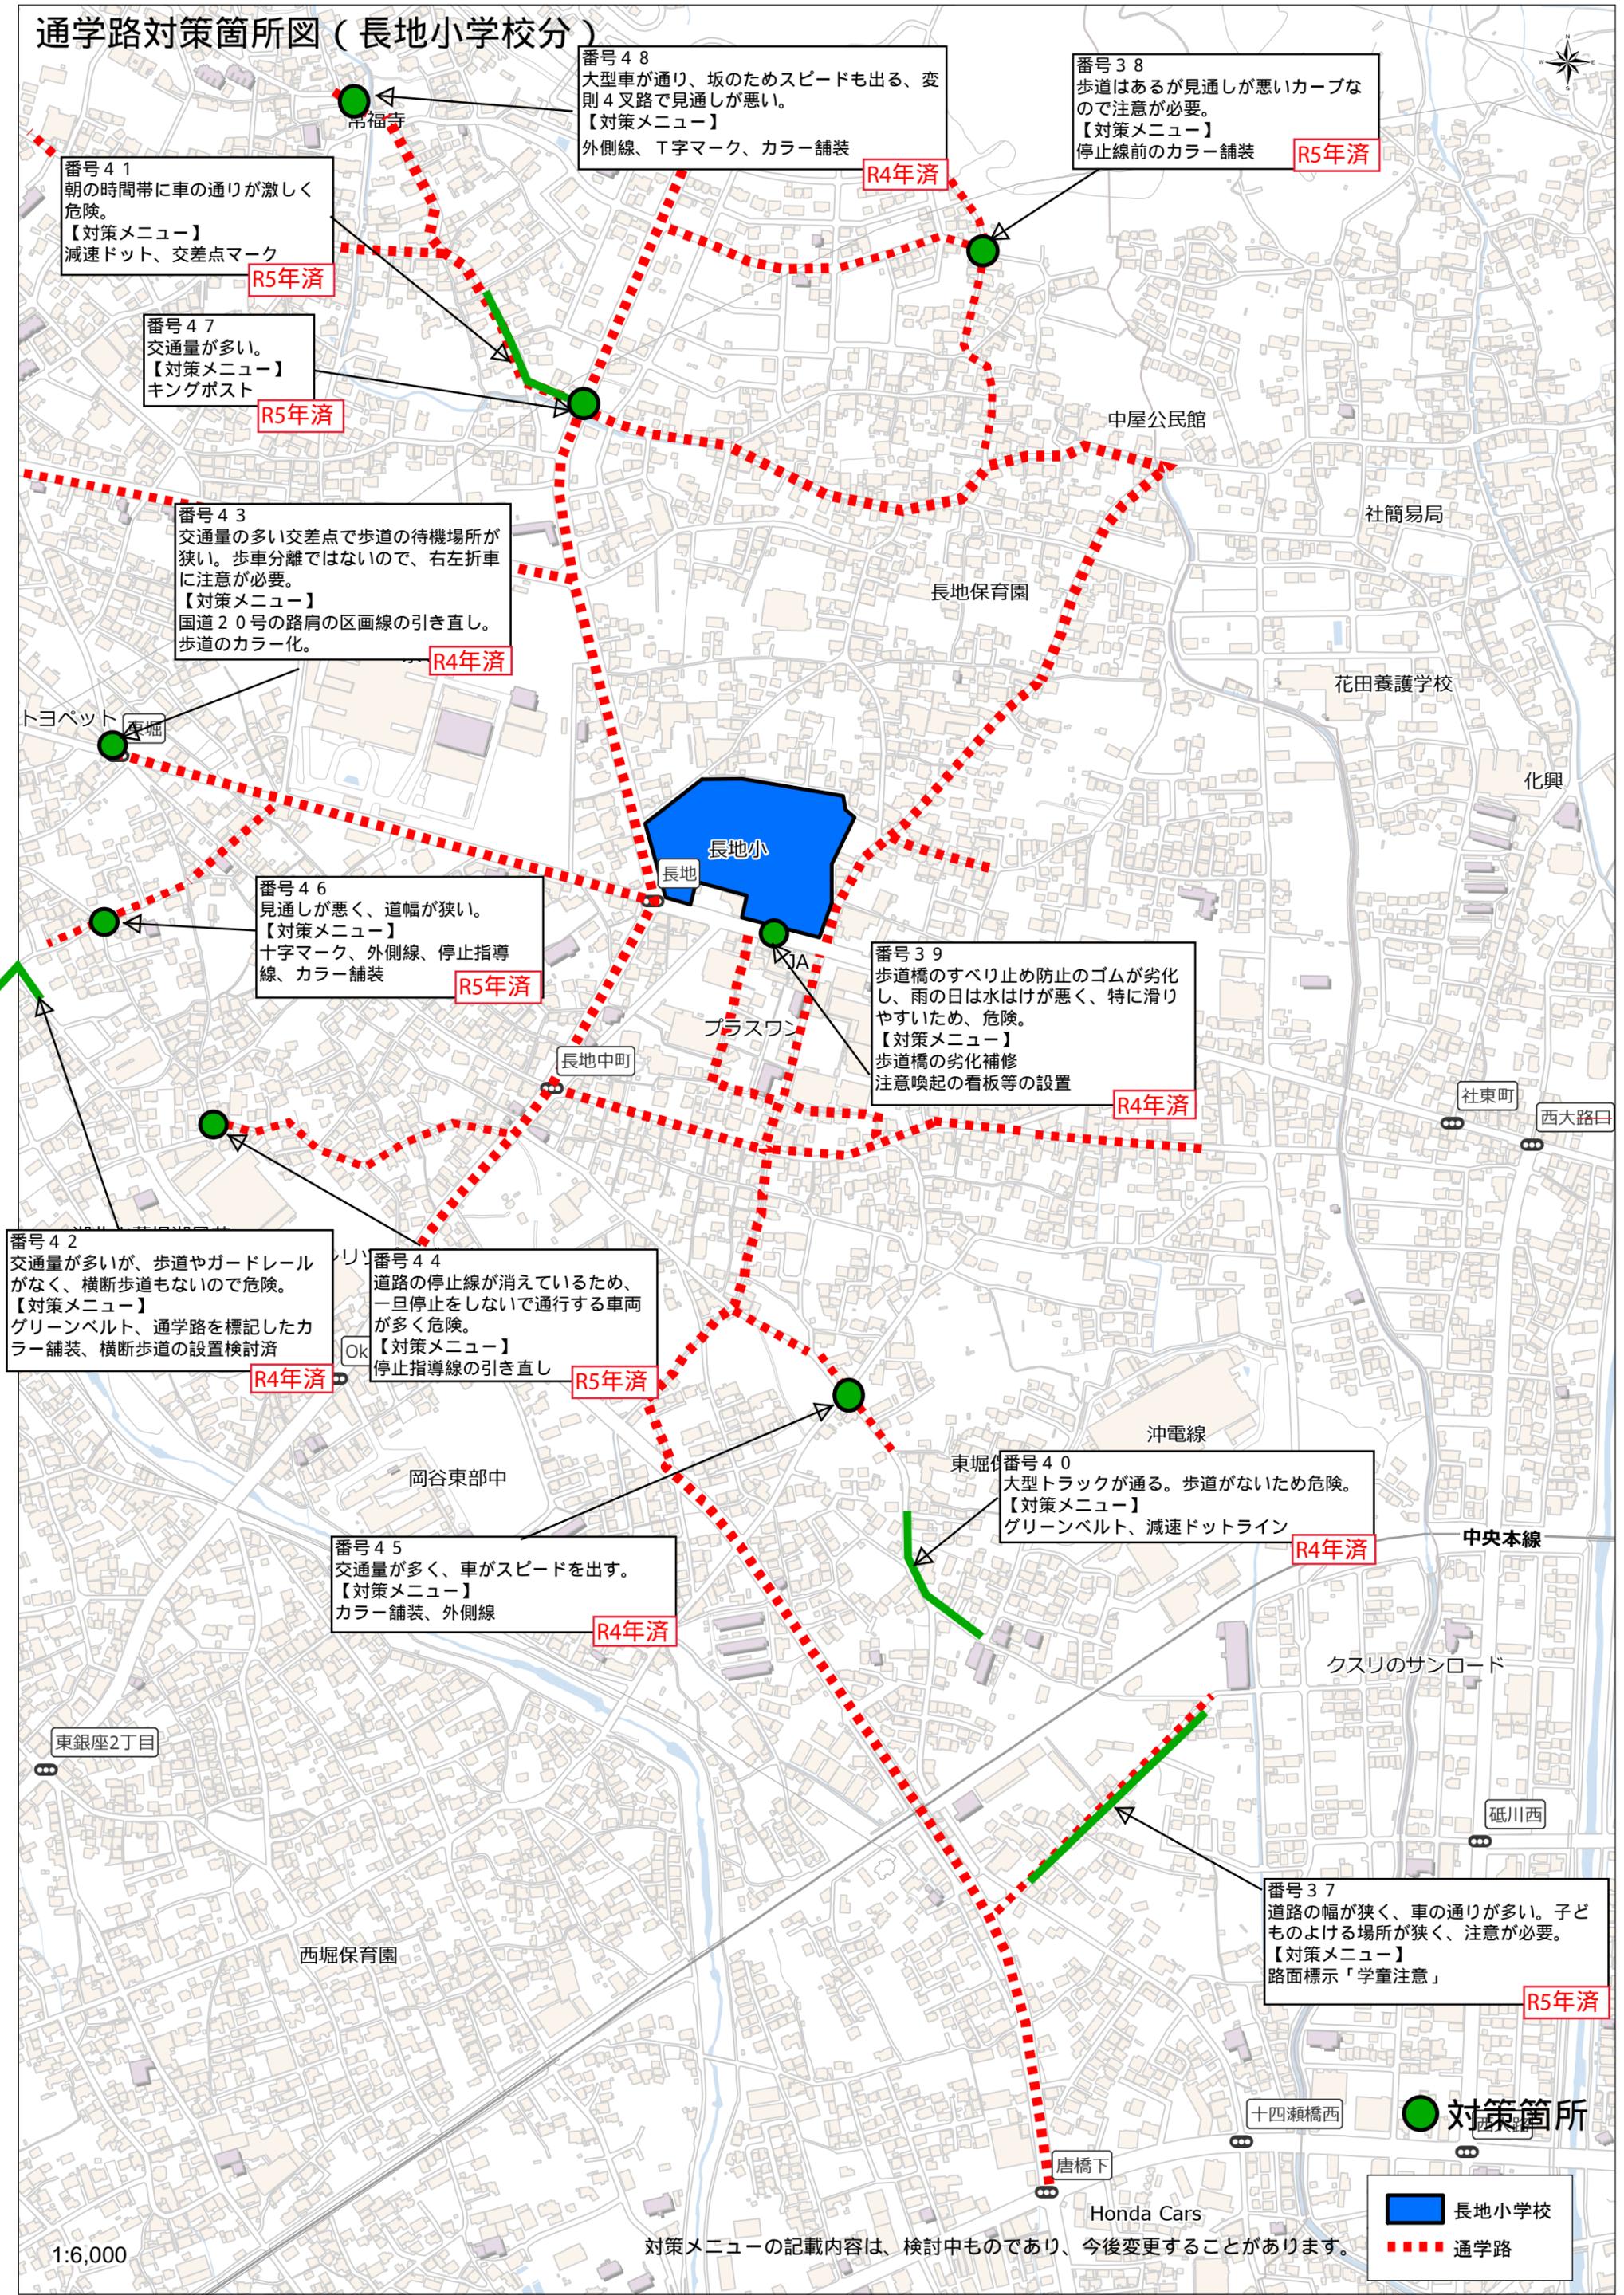
通学路対策箇所図（長地小学校分）

番号 41
朝の時間帯に車の通りが激しく危険。
【対策メニュー】
減速ドット、交差点マーク
R5年済

番号 48
大型車が通り、坂のためスピードも出る、変則4叉路で見通しが悪い。
【対策メニュー】
外側線、T字マーク、カラー舗装
R4年済

番号 38
歩道はあるが見通しが悪いカーブなので注意が必要。
【対策メニュー】
停止線前のカラー舗装
R5年済

番号 47
交通量が多い。
【対策メニュー】
キングポスト
R5年済

番号 43
交通量の多い交差点で歩道の待機場所が狭い。歩車分離ではないので、右左折車に注意が必要。
【対策メニュー】
国道20号の路肩の区画線の引き直し。歩道のカラー化。
R4年済

番号 46
見通しが悪く、道幅が狭い。
【対策メニュー】
十字マーク、外側線、停止指導線、カラー舗装
R5年済

番号 39
歩道橋のすべり止め防止のゴムが劣化し、雨の日は水はけが悪く、特に滑りやすいため、危険。
【対策メニュー】
歩道橋の劣化補修
注意喚起の看板等の設置
R4年済

番号 42
交通量が多いが、歩道やガードレールがなく、横断歩道もないので危険。
【対策メニュー】
グリーンベルト、通学路を標記したカラー舗装、横断歩道の設置検討済
R4年済

番号 44
道路の停止線が消えているため、一旦停止をしないで通行する車両が多く危険。
【対策メニュー】
停止指導線の引き直し
R5年済

番号 45
交通量が多く、車がスピードを出す。
【対策メニュー】
カラー舗装、外側線
R4年済

番号 40
大型トラックが通る。歩道がないため危険。
【対策メニュー】
グリーンベルト、減速ドットライン
R4年済

番号 37
道路の幅が狭く、車の通りが多い。子どものよける場所が狭く、注意が必要。
【対策メニュー】
路面標示「学童注意」
R5年済

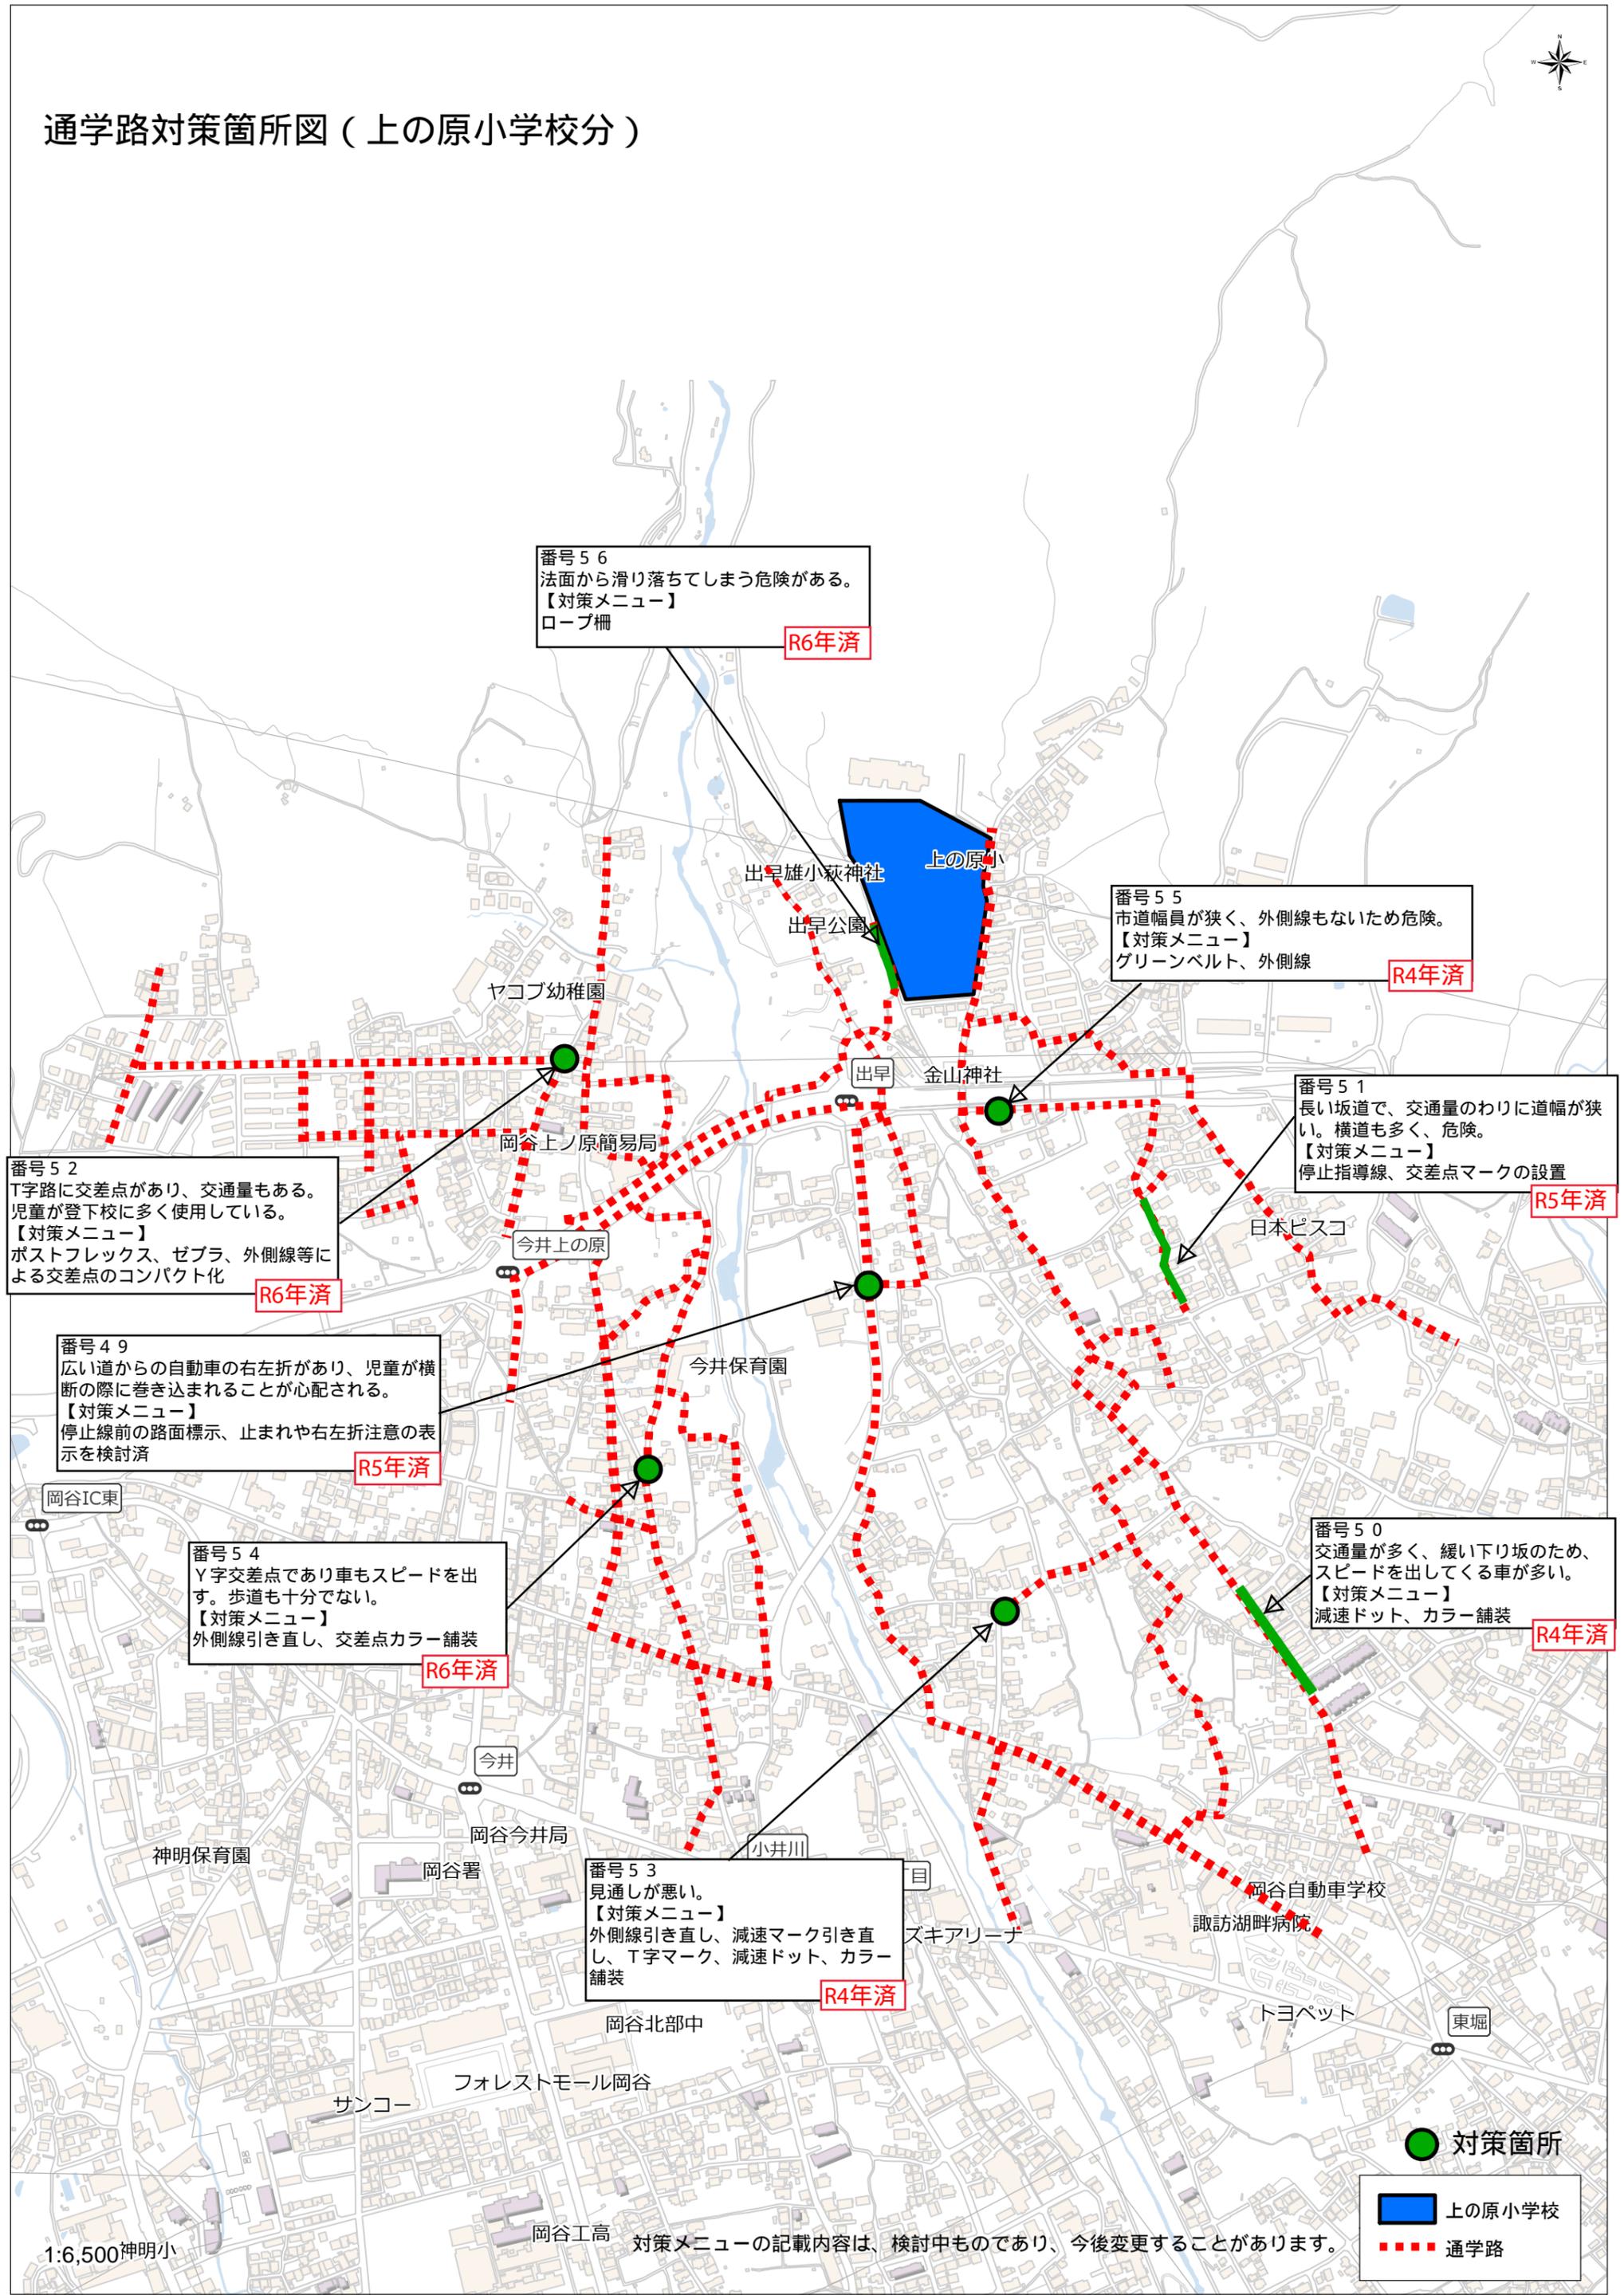
通学路対策箇所図（上の原小学校分）

番号56
法面から滑り落ちてしまう危険がある。
【対策メニュー】
ロープ柵
R6年済

番号55
市道幅員が狭く、外側線もないため危険。
【対策メニュー】
グリーンベルト、外側線
R4年済
