平成24年度 岡谷小学校 敷地内地質調査 及び測量委託業務
岡谷市山手町二丁目

調査結果説明資料

平成25年 3月

岡谷小学校耐震改修に伴う調査経過

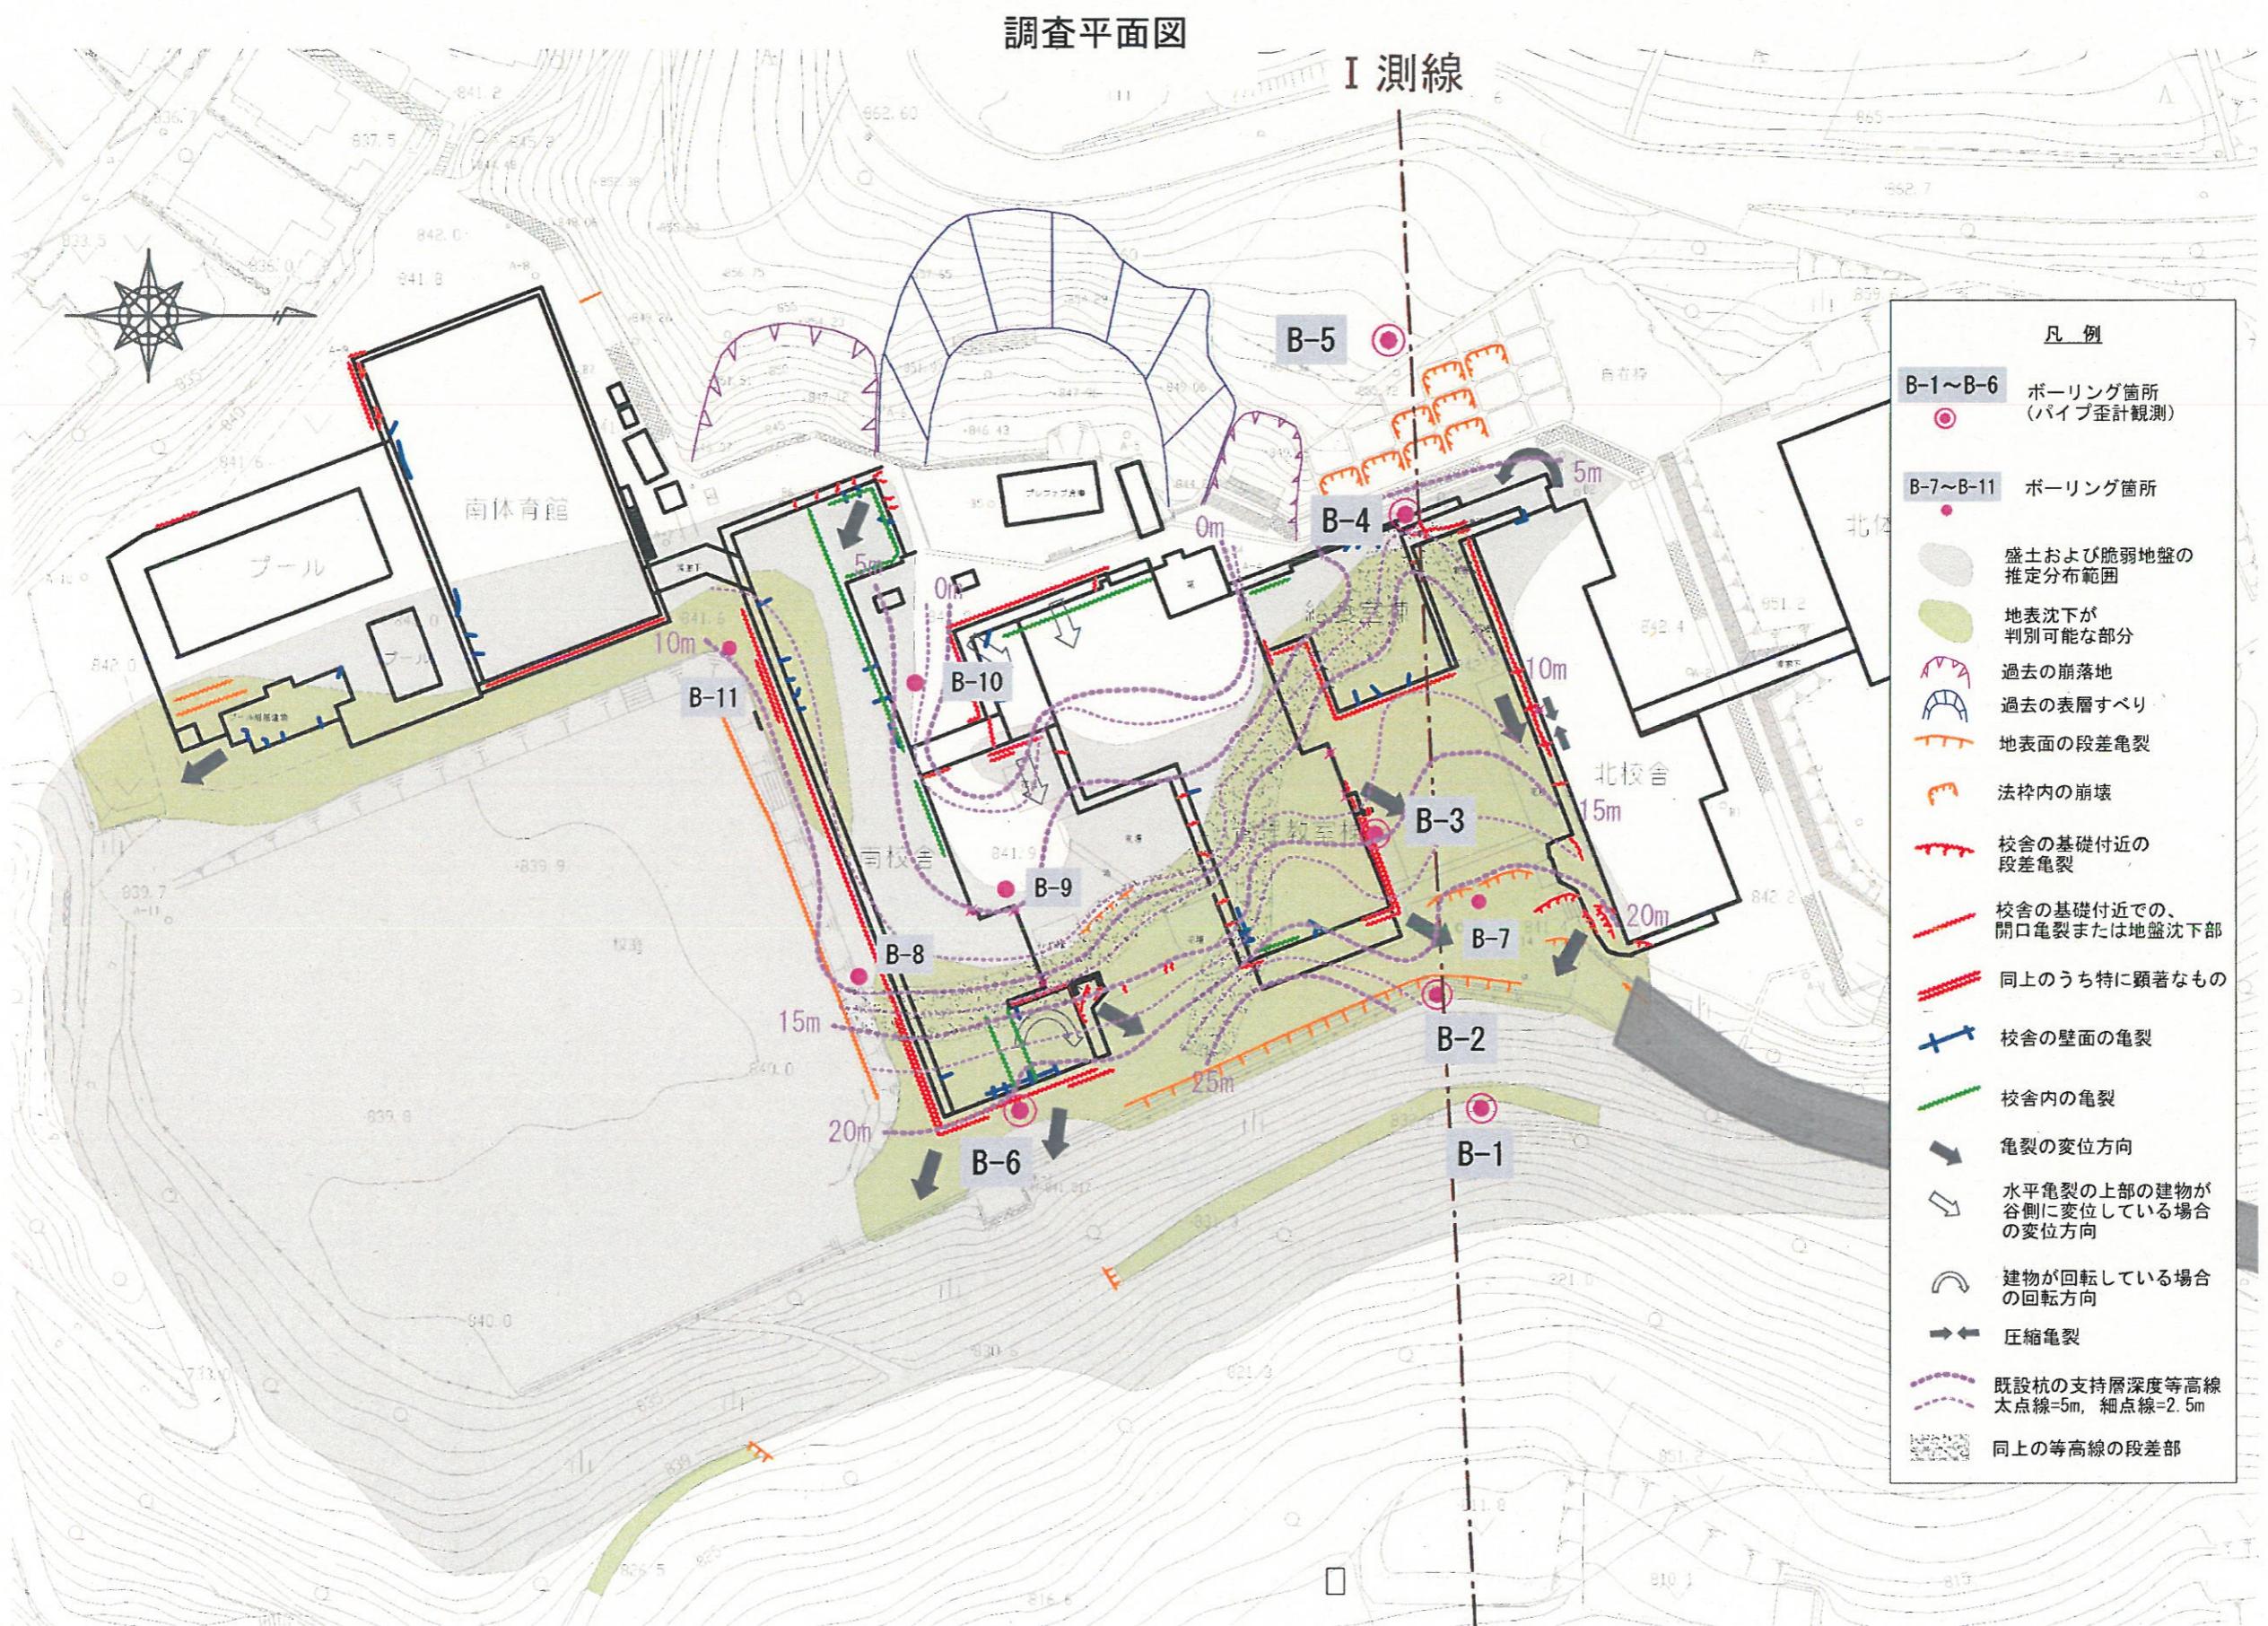
I 測線 地質断面図

学校敷地造成の際の盛土部の地盤は、非常に締りのゆるい状況であることが分かった。

この軟弱な盛土の厚い部分に、地表の沈下と校舎の変状等が集中し、校舎の水平方向の変位は、盛土の厚い方向に向かっていることから、地表面の沈下等変状の主な原因は軟弱盛土の沈下と側方変位であると判断される。
