調査平面図

ボーリング柱状図

調査名 H25 岡谷小学校敷地内地质調査及び測量委託業務(その2)

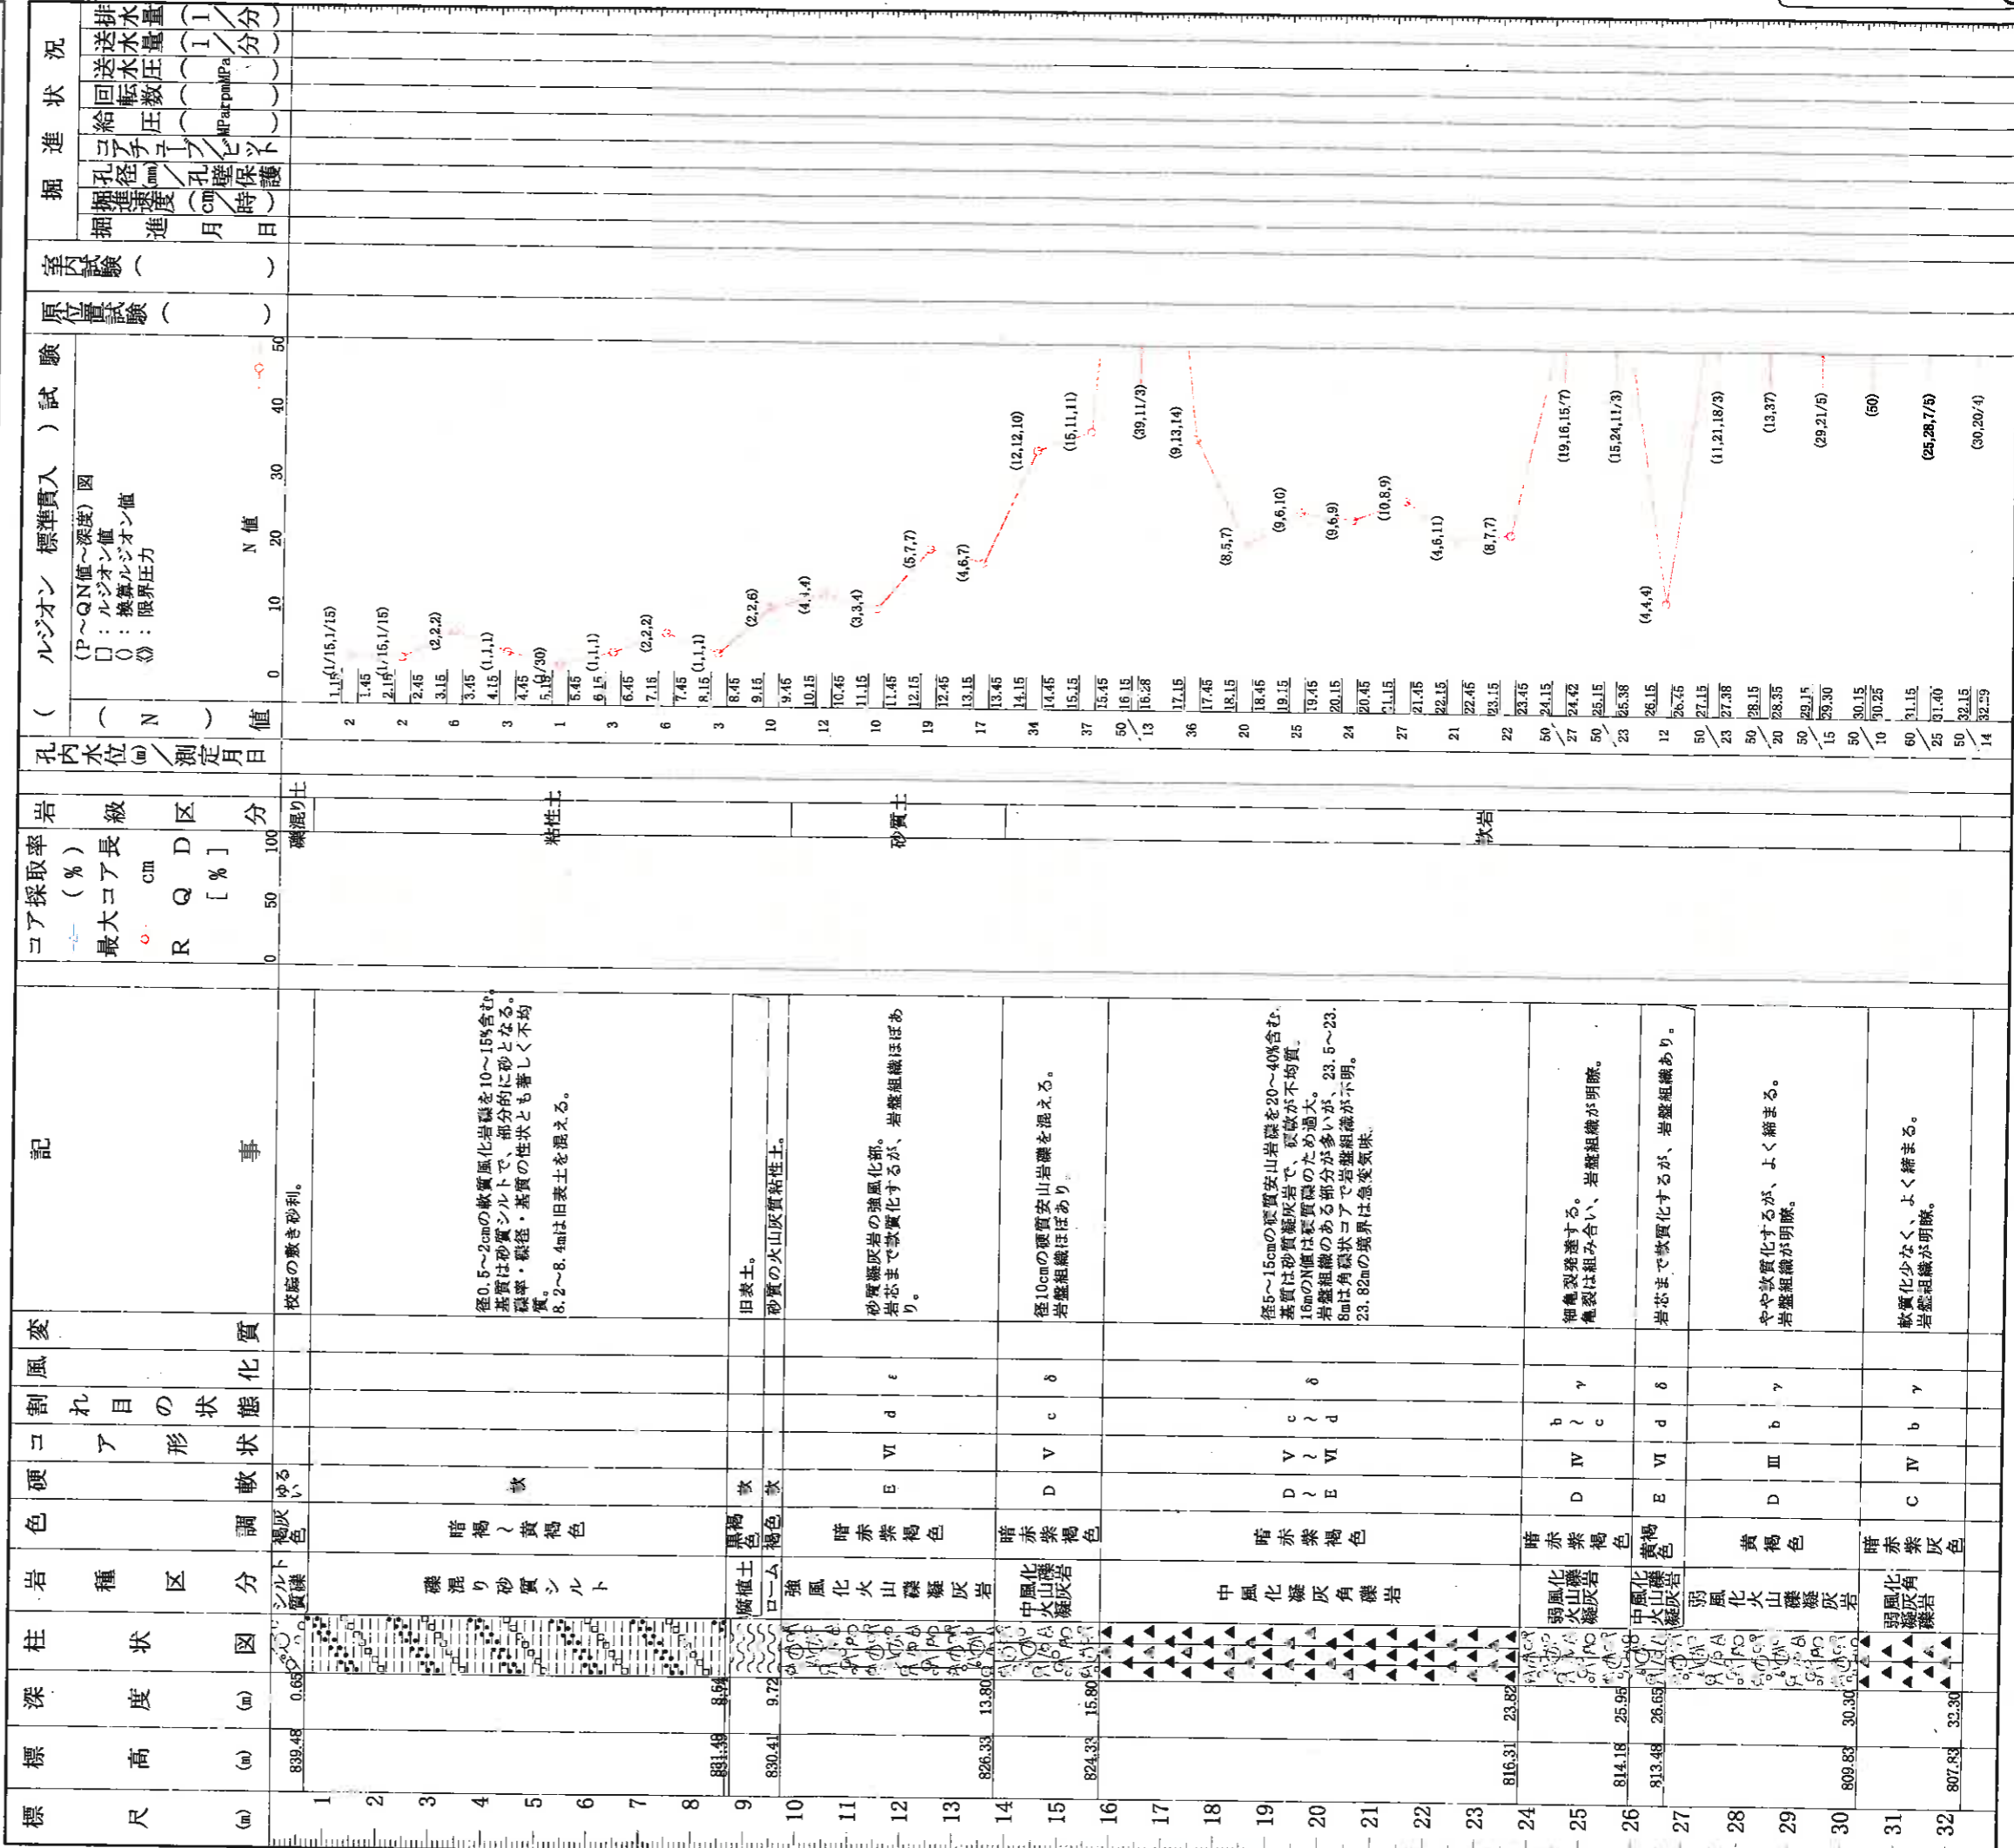
ボーリング柱状図

ボーリング名	H25-BV-9		調査位置	岡谷市	
発注機関	(株)長野技研 電話(0263-47-7677)				
調査業者名	主任技師	百瀬久幸	現場代理人	太田勝一	調査期間
孔口標高	840.13m	方角	北0° 東90° 西270° 南180°	地盤勾配	水平0°
総掘進長	32.30m	度	0°	エンジン	ヤンマーNFD6
				ポンプ	MS-410
				試験機	KR-SH
				コ定者	太田勝一
				責任者	上條 正宏
				北緯	36° 3' 54.16"
				東経	138° 2' 26.41"
