# 通学路対策箇所図（川岸小学校・西部中学校分）

# 通学路対策箇所図（神明小学校分）

# 通学路対策箇所図（小井川小学校分）

# 通学路対策箇所図（岡谷田中小学校・岡谷南部中学校分）

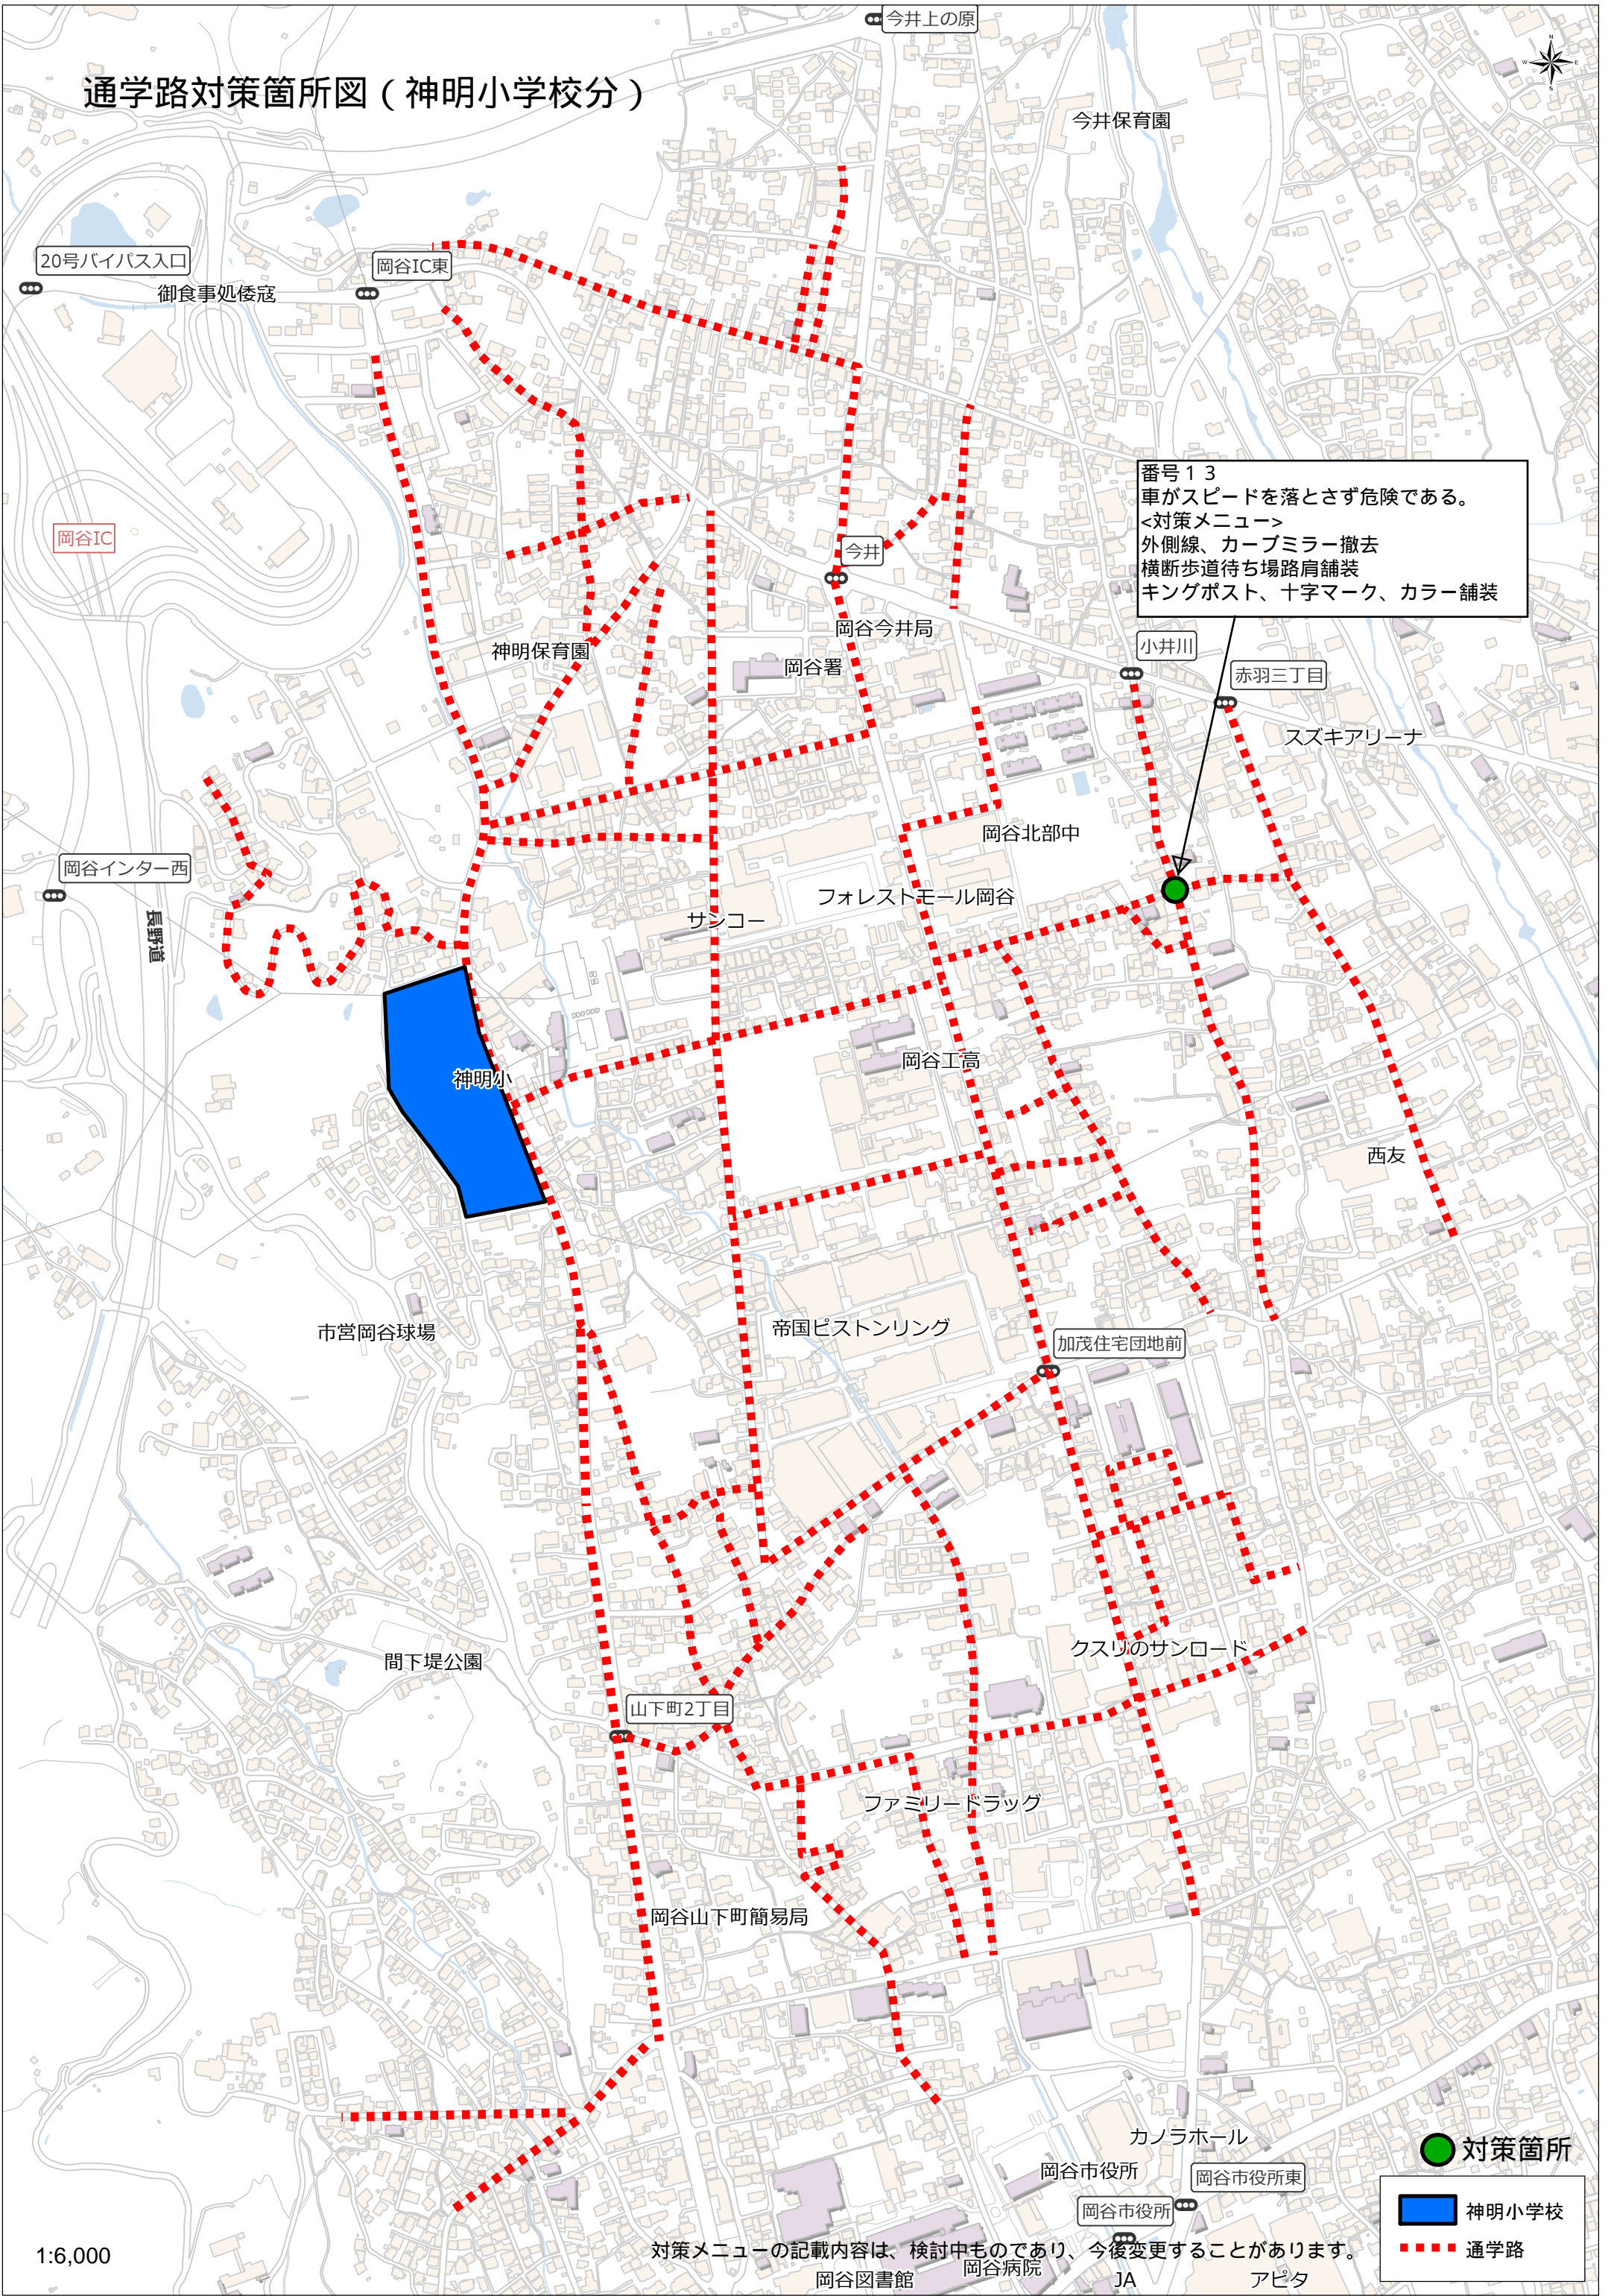
番号 13  
 車がスピードを落とさず危険である。  
 <対策メニュー>  
 外側線、カーブミラー撤去  
 横断歩道待ち場路肩舗装  
 キングポスト、十字マーク、カラー舗装

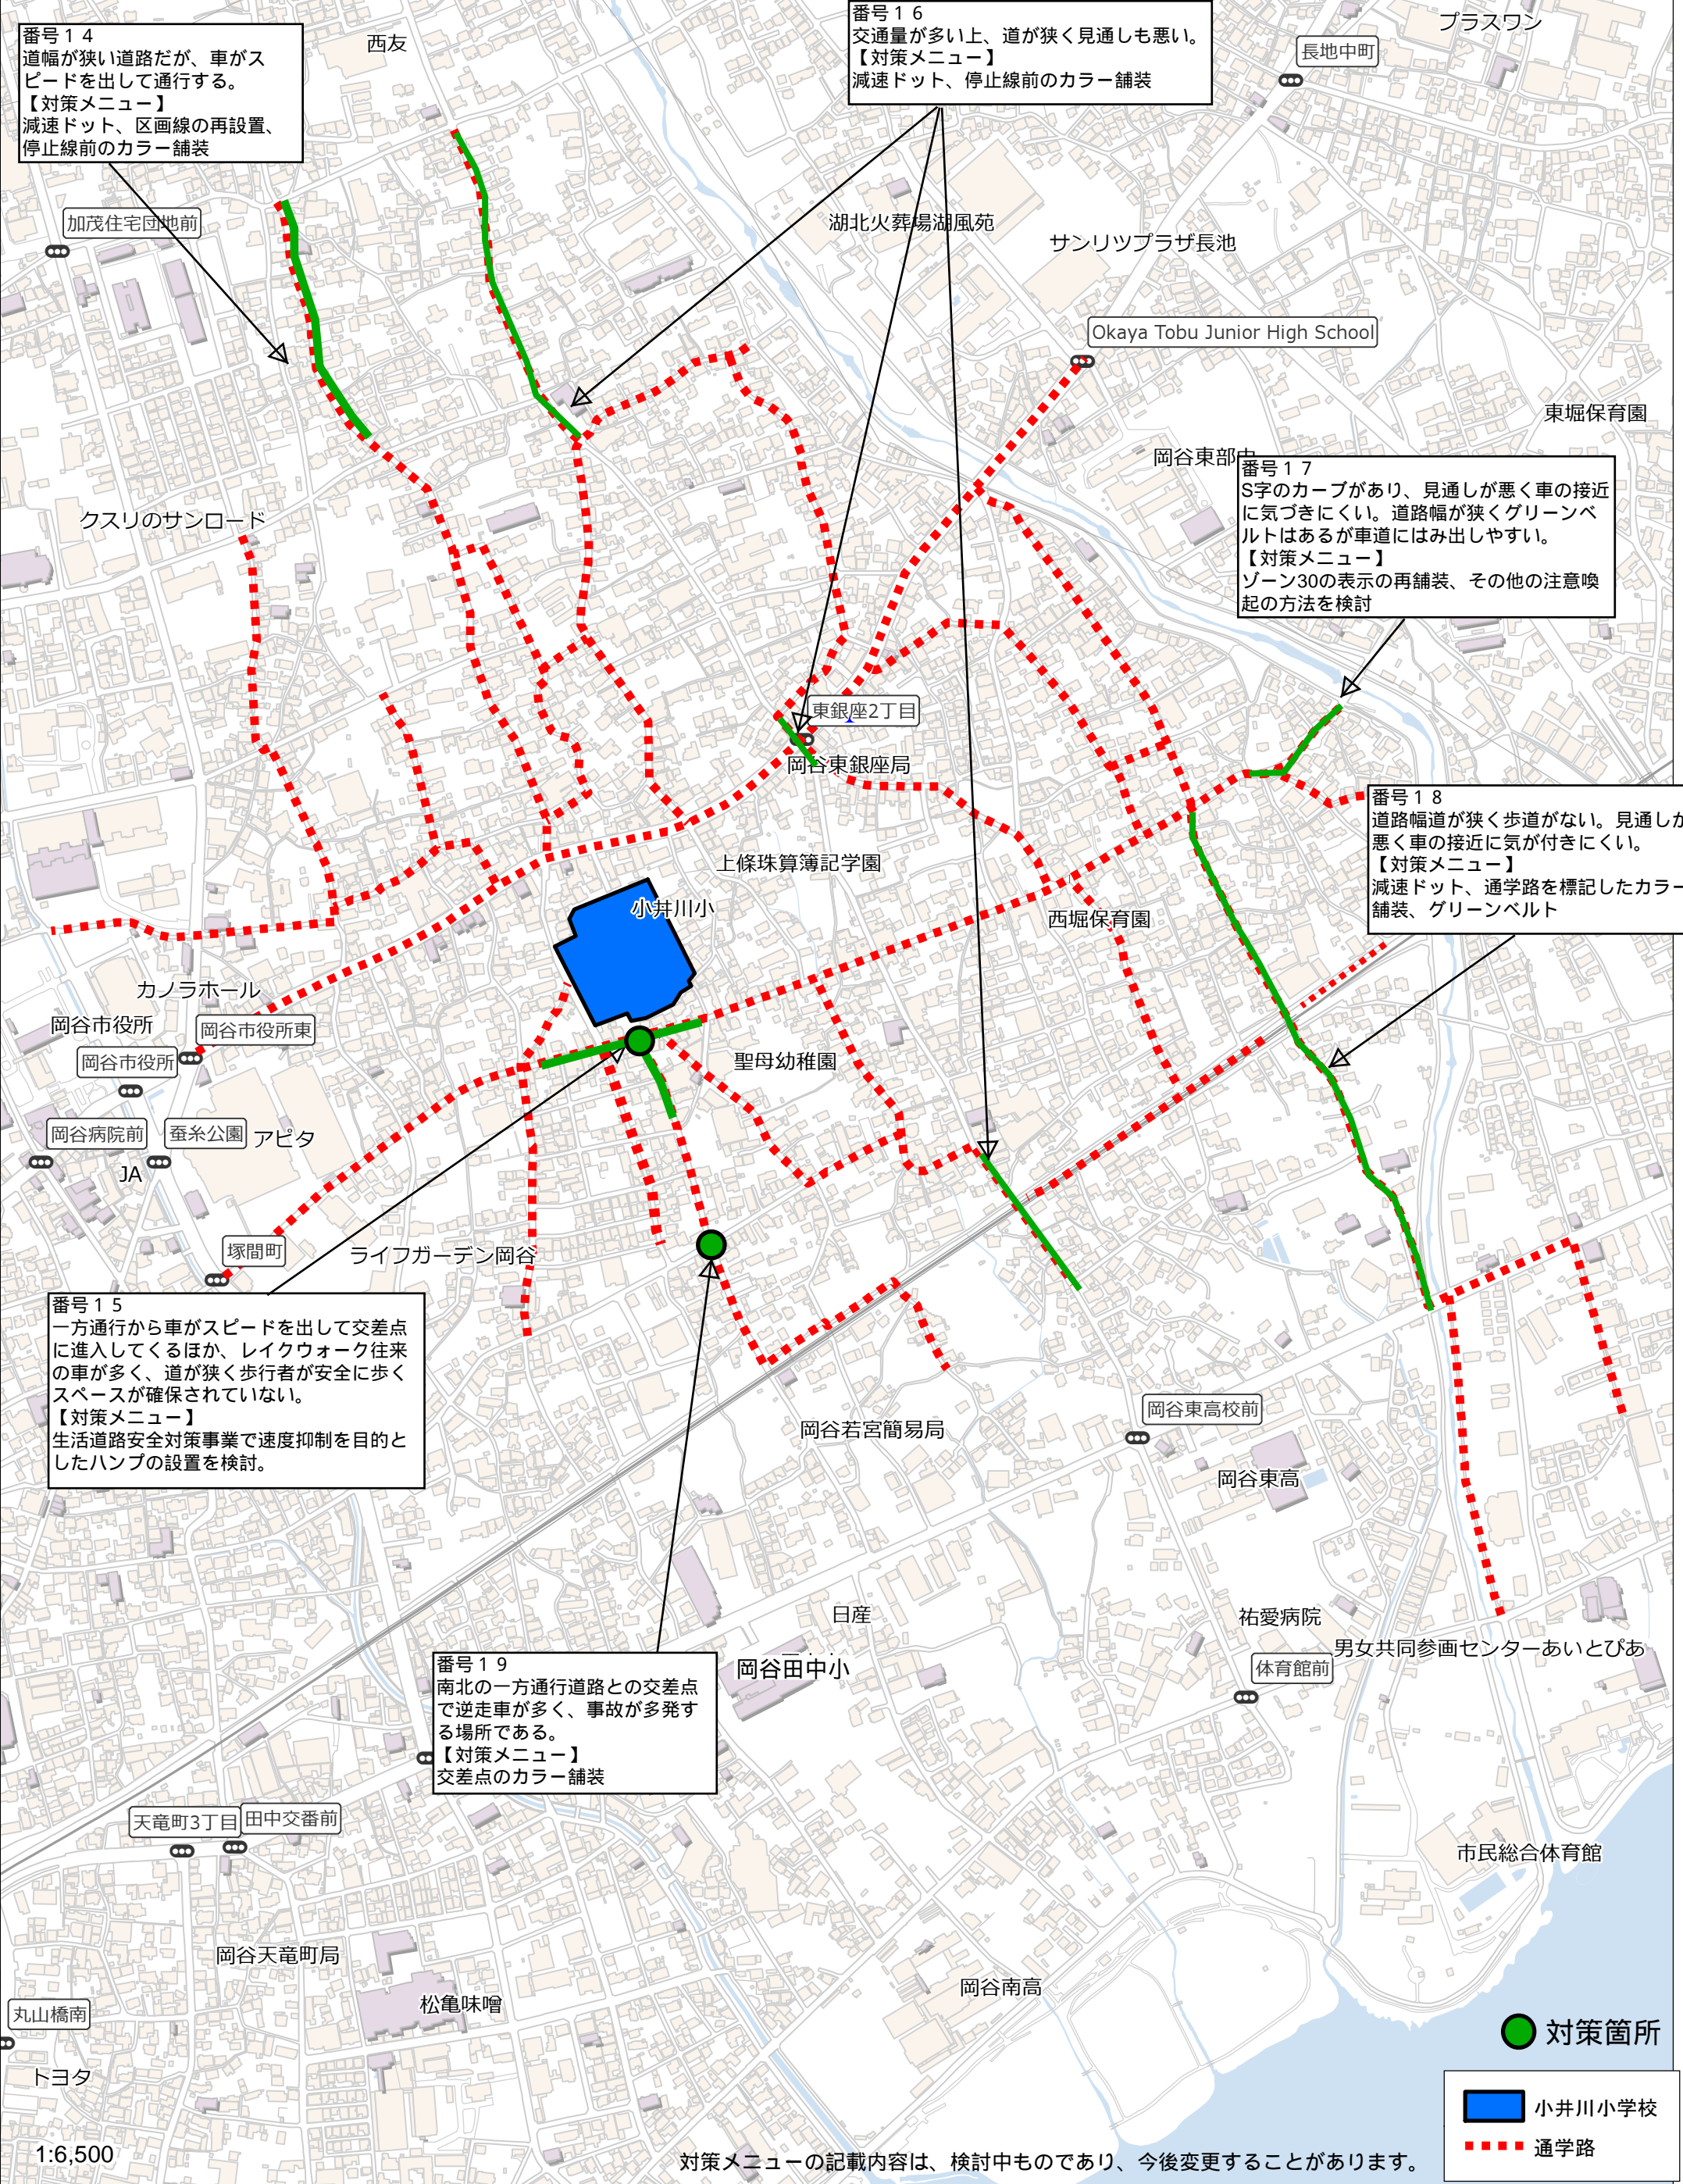
番号14  
道幅が狭い道路だが、車がスピードを出して通行する。  
【対策メニュー】  
減速ドット、区画線の再設置、停止線前のカラー舗装

番号16  
交通が多い上、道が狭く見通しも悪い。  
【対策メニュー】  
減速ドット、停止線前のカラー舗装

番号17  
S字のカーブがあり、見通しが悪く車の接近に気づきにくい。道路幅が狭くグリーンベルトはあるが車道にはみ出しやすい。  
【対策メニュー】  
ゾーン30の表示の再舗装、その他の注意喚起の方法を検討

番号18  
道路幅道が狭く歩道がない。見通しが悪く車の接近に気づきにくい。  
【対策メニュー】  
減速ドット、通学路を標記したカラー舗装、グリーンベルト

番号15  
一方通行から車がスピードを出して交差点に進入してくるほか、レイクウォーク往來の車が多く、道が狭く歩行者が安全に歩くスペースが確保されていない。  
【対策メニュー】  
生活道路安全対策事業で速度抑制を目的としたハンプの設置を検討。

番号19  
南北の一方通行道路との交差点で逆走車が多く、事故が多発する場所である。  
【対策メニュー】  
交差点のカラー舗装

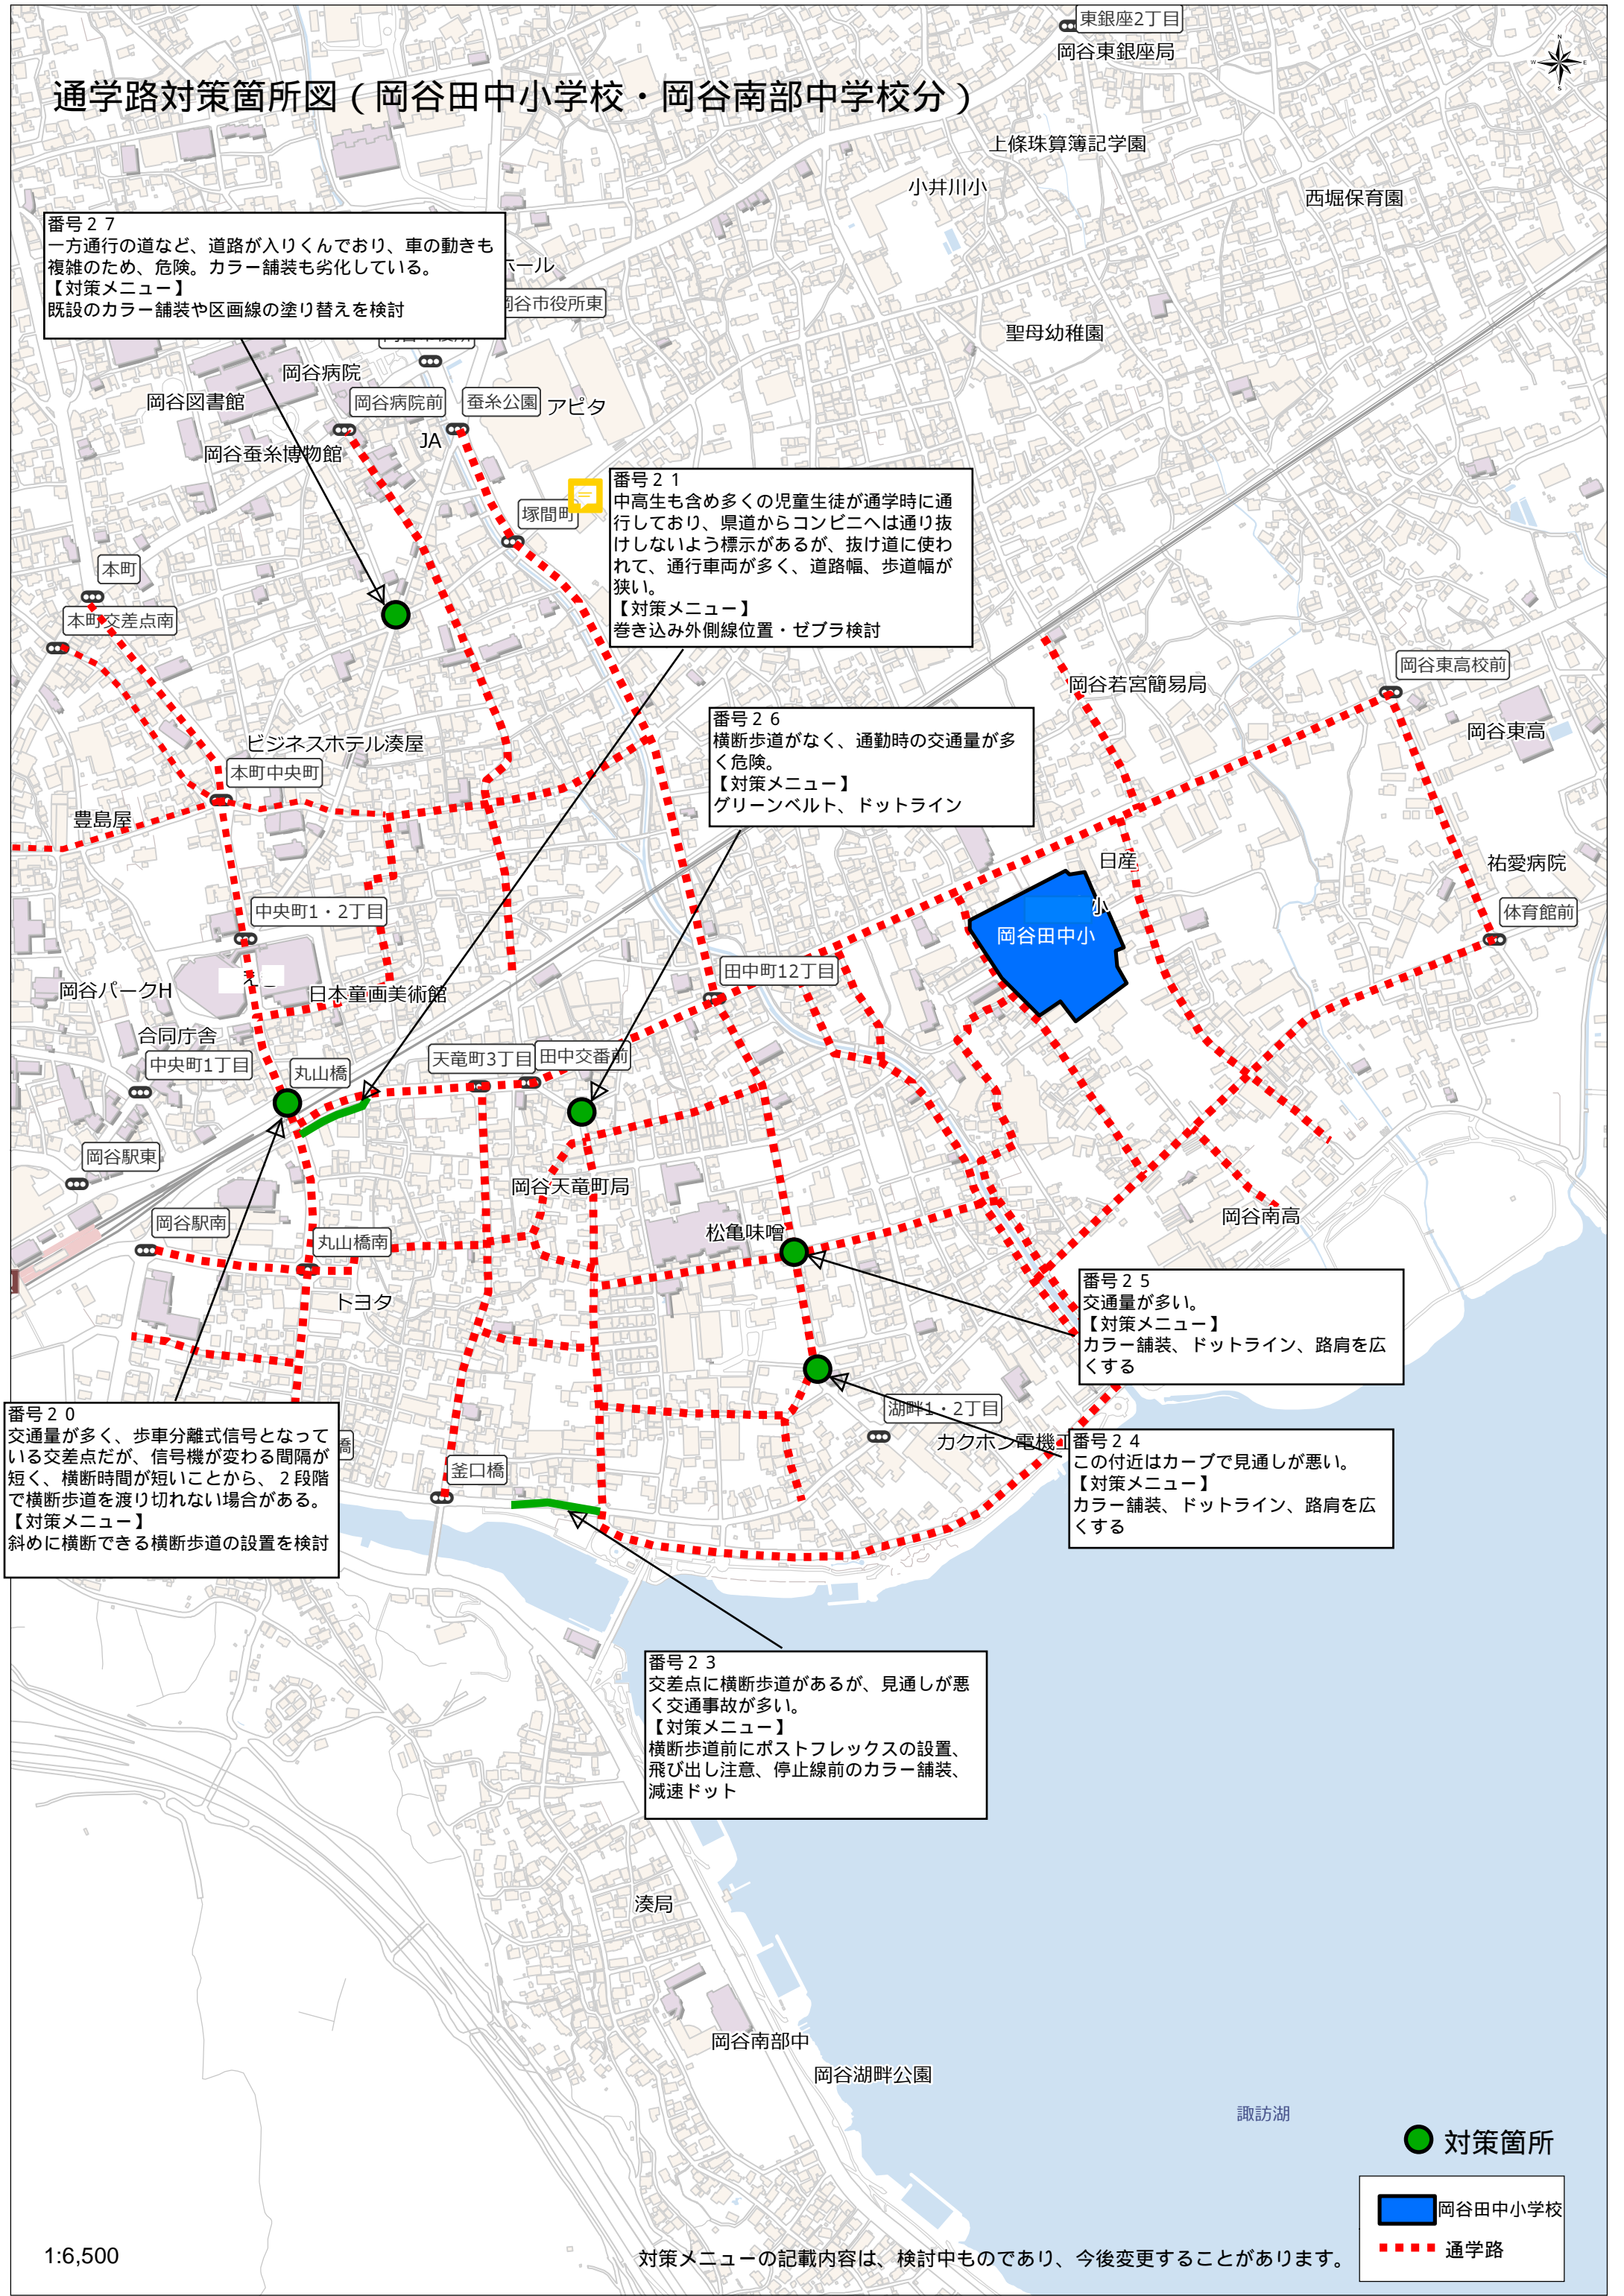
番号 27  
 一方通行の道など、道路が入りこんでおり、車の動きも複雑のため、危険。カラー舗装も劣化している。  
**【対策メニュー】**  
 既設のカラー舗装や区画線の塗り替えを検討

番号 21  
 中高生も含め多くの児童生徒が通学時に通行しており、県道からコンビニへは通り抜けしないよう標示があるが、抜け道に使われて、通行車両が多く、道路幅、歩道幅が狭い。  
**【対策メニュー】**  
 巻き込み外側線位置・ゼブラ検討

番号 26  
 横断歩道がなく、通勤時の交通量が多く危険。  
**【対策メニュー】**  
 グリーンベルト、ドットライン

番号 25  
 交通量が多い。  
**【対策メニュー】**  
 カラー舗装、ドットライン、路肩を広くする

番号 24  
 この付近はカーブで見通しが悪い。  
**【対策メニュー】**  
 カラー舗装、ドットライン、路肩を広くする

番号 20  
 交通量が多く、歩車分離式信号となっている交差点だが、信号機が変わる間隔が短く、横断時間が短いことから、2段階で横断歩道を渡り切れない場合がある。  
**【対策メニュー】**  
 斜めに横断できる横断歩道の設置を検討

番号 23  
 交差点に横断歩道があるが、見通しが悪く交通事故が多い。  
**【対策メニュー】**  
 横断歩道前にポストフレックスの設置、飛び出し注意、停止線前のカラー舗装、減速ドット

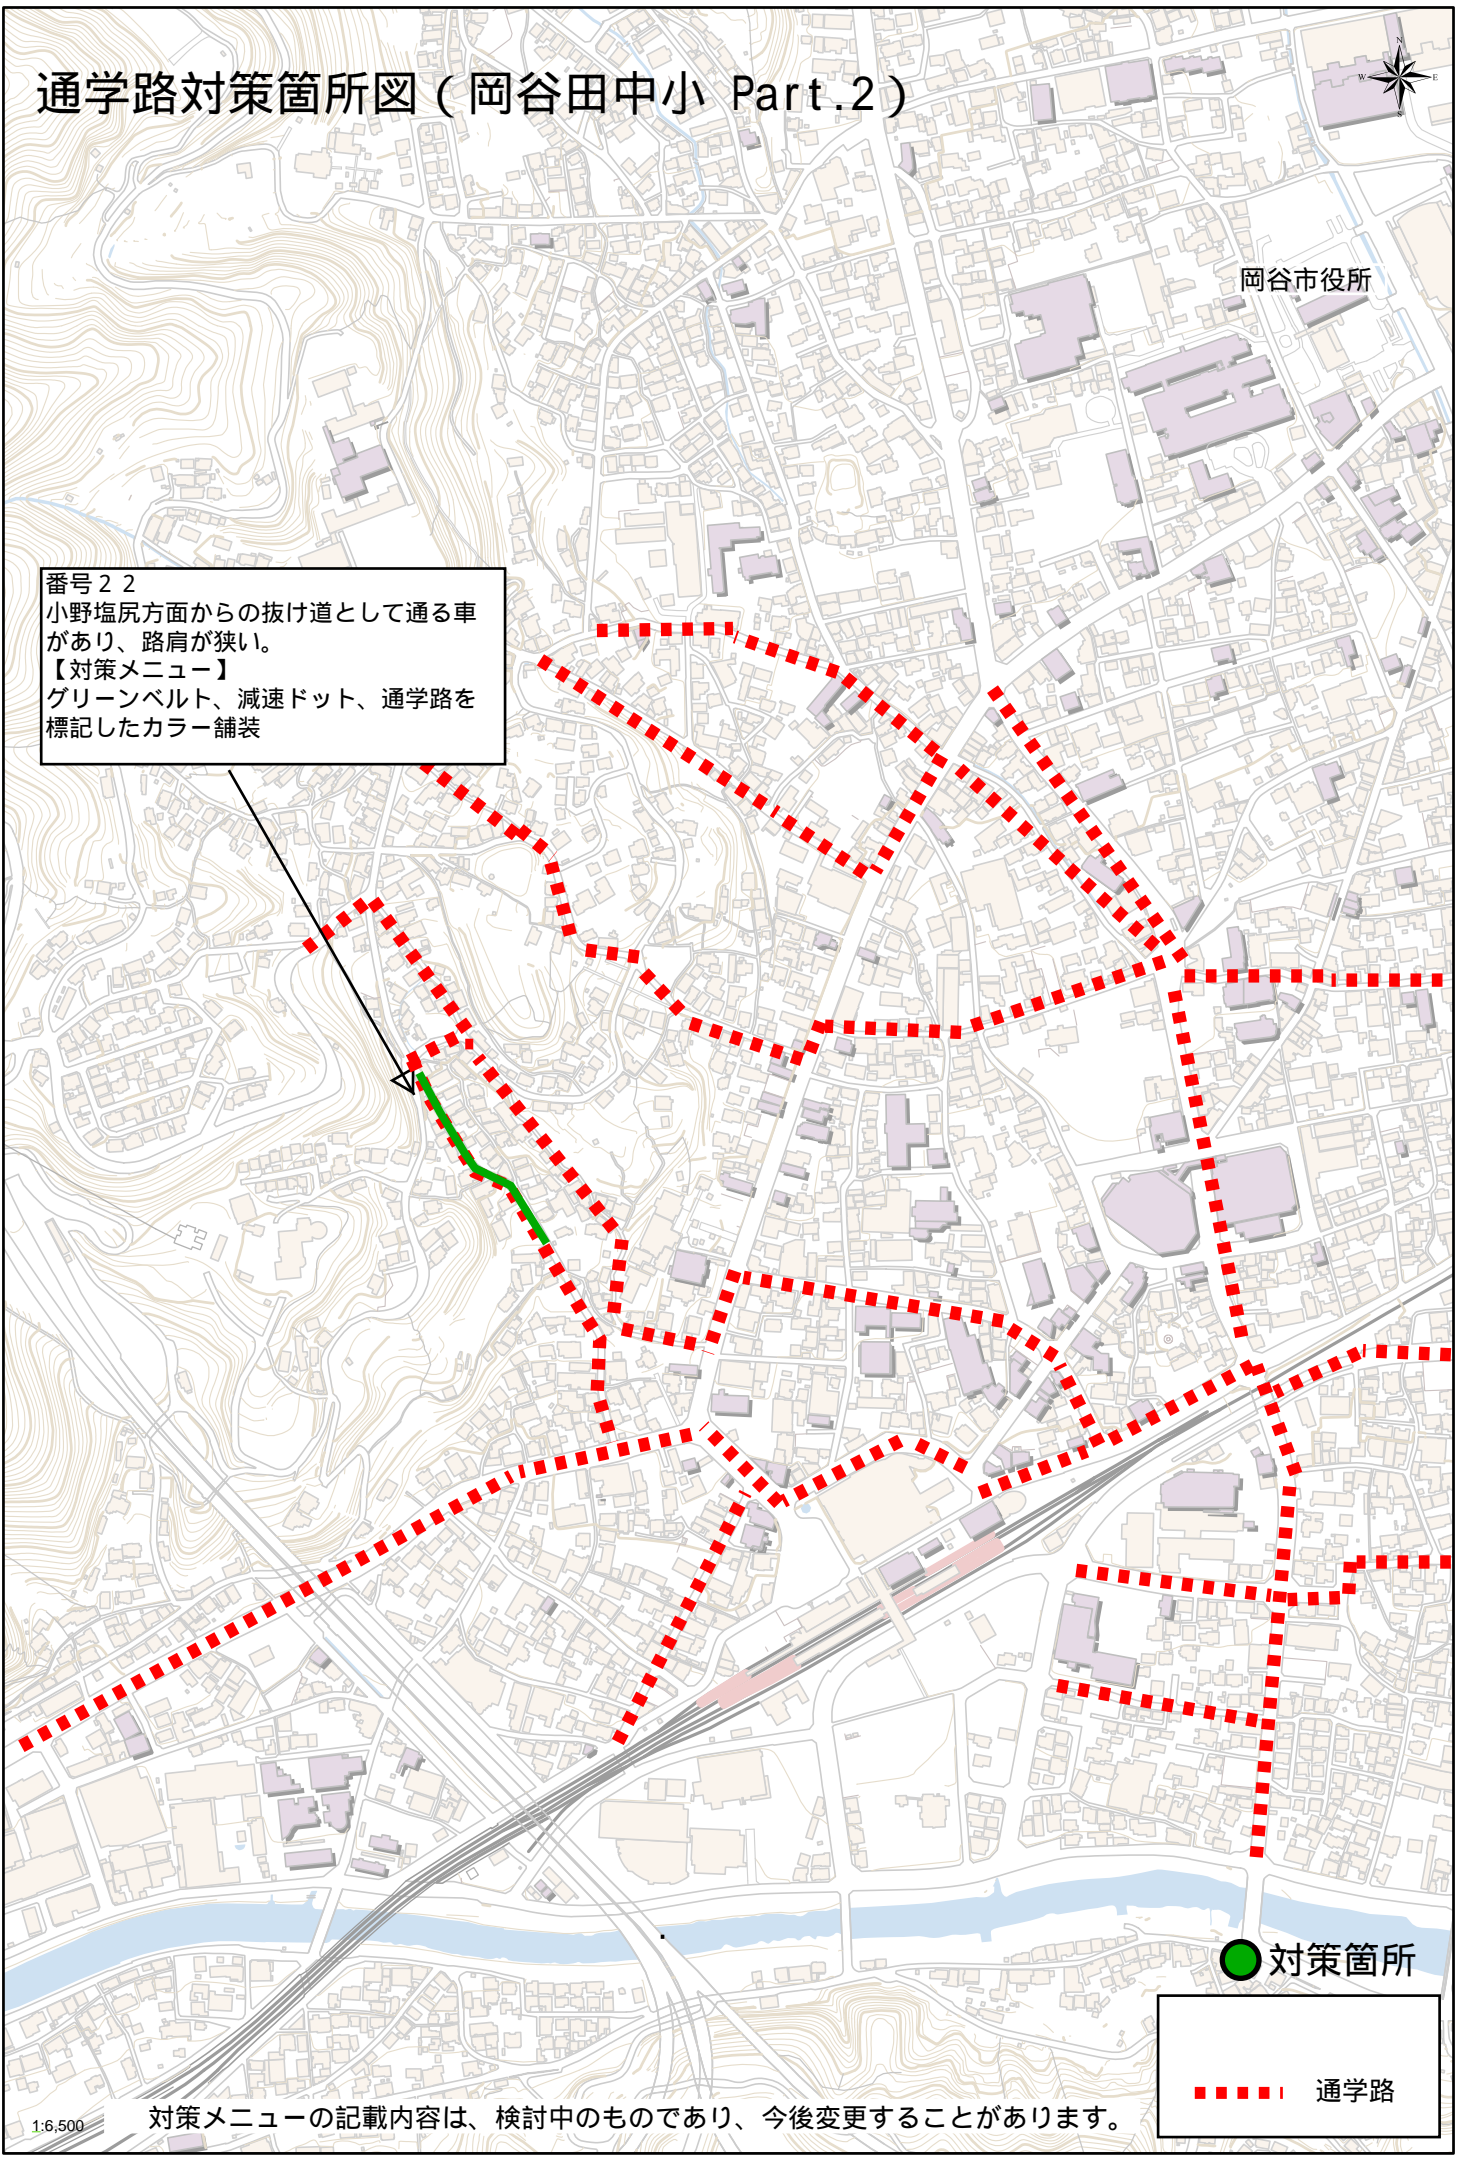
# 通学路対策箇所図（岡谷田中小 Part.2）

番号 2 2  
小野塩尻方面からの抜け道として通る車  
があり、路肩が狭い。  
【対策メニュー】  
グリーンベルト、減速ドット、通学路を  
標記したカラー舗装

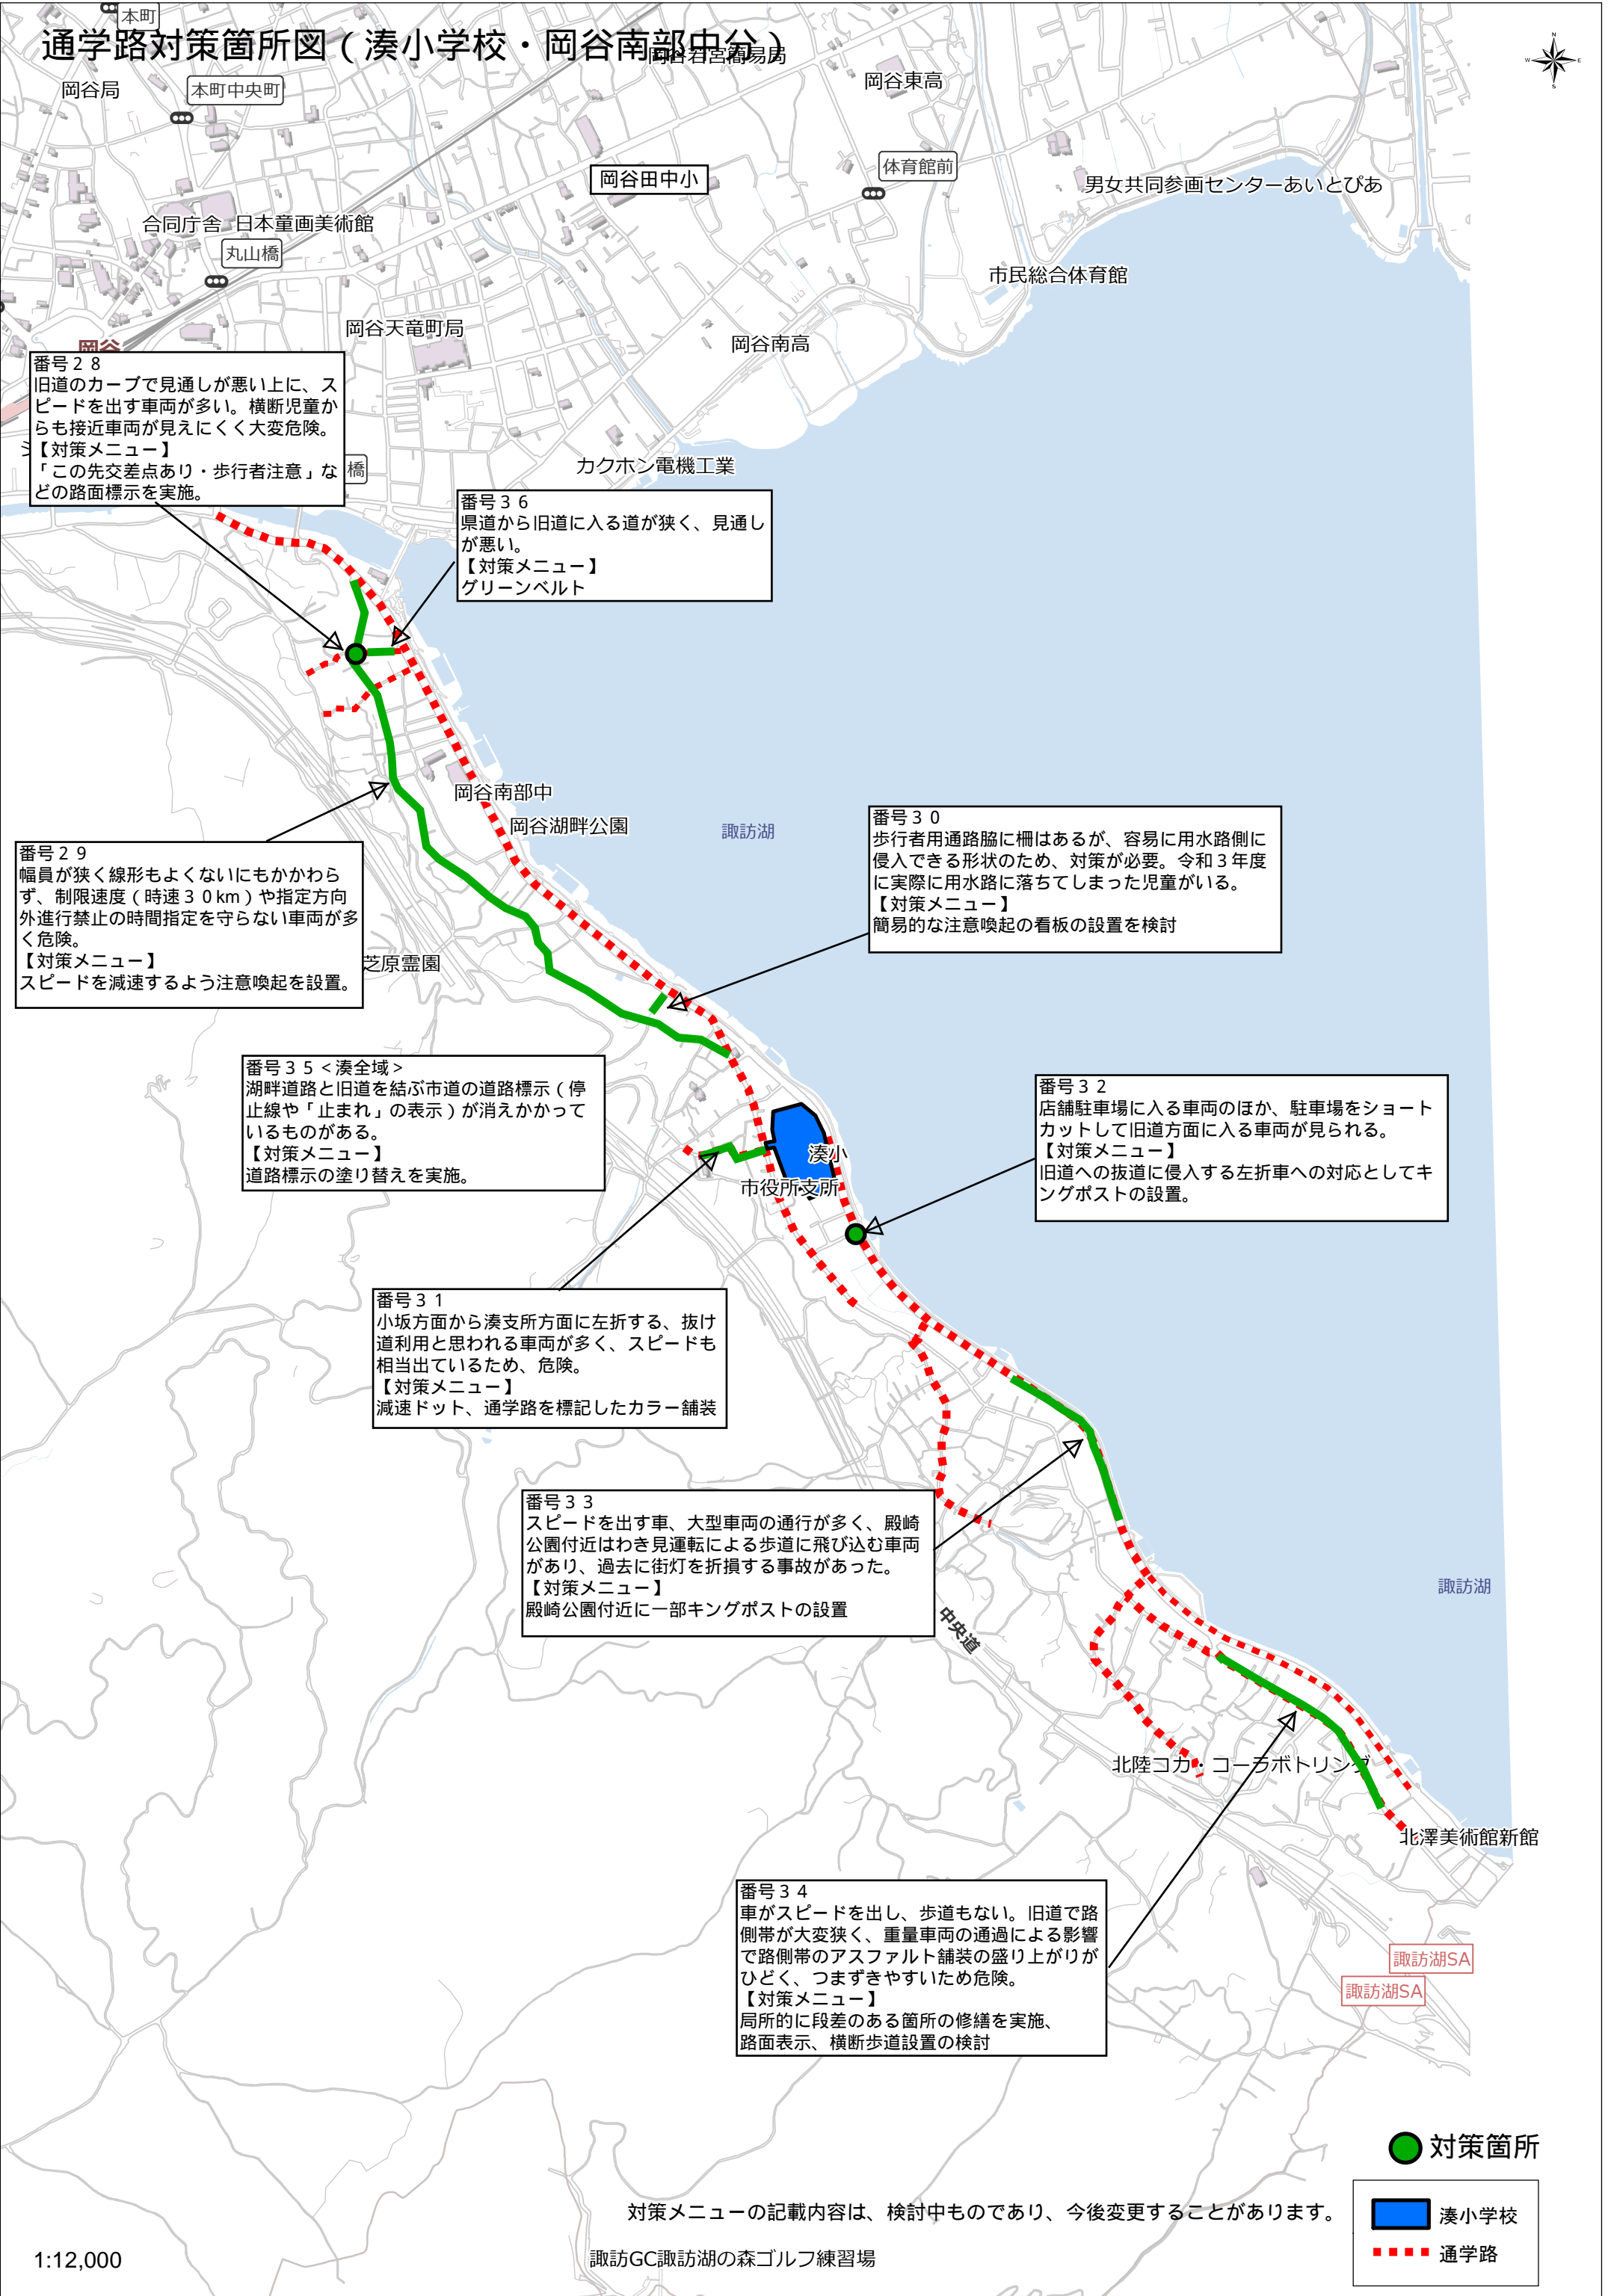
# 通学路対策箇所図（湊小学校・岡谷南部中分）

番号28  
旧道のカーブで見通しが悪い上に、スピードを出す車両が多い。横断児童からも接近車両が見えにくく大変危険。  
【対策メニュー】  
「この先交差点あり・歩行者注意」などの路面標示を実施。

番号36  
県道から旧道に入る道が狭く、見通しが悪い。  
【対策メニュー】  
グリーンベルト

番号29  
幅員が狭く線形もよくないにもかかわらず、制限速度（時速30km）や指定方向外進行禁止の時間指定を守らない車両が多く危険。  
【対策メニュー】  
スピードを減速するよう注意喚起を設置。

番号30  
歩行者用通路脇に柵はあるが、容易に用水路側に侵入できる形状のため、対策が必要。令和3年度に実際に用水路に落ちてしまった児童がいる。  
【対策メニュー】  
簡易的な注意喚起の看板の設置を検討

番号35 <湊全域>  
湖畔道路と旧道を結ぶ市道の道路標示（停止線や「止まれ」の表示）が消えかかっているものがある。  
【対策メニュー】  
道路標示の塗り替えを実施。

番号32  
店舗駐車場に入る車両のほか、駐車場をショートカットして旧道方面に入る車両が見られる。  
【対策メニュー】  
旧道への抜道に侵入する左折車への対応としてキングポストの設置。

番号31  
小坂方面から湊支所方面に左折する、抜け道利用と思われる車両が多く、スピードも相当出ているため、危険。  
【対策メニュー】  
減速ドット、通学路を標記したカラー舗装

番号33  
スピードを出す車、大型車両の通行が多く、殿崎公園付近はわき見運転による歩道に飛び込む車両があり、過去に街灯を折損する事故があった。  
【対策メニュー】  
殿崎公園付近に一部キングポストの設置

番号34  
車がスピードを出し、歩道もない。旧道で路側帯が大変狭く、重量車両の通過による影響で路側帯のアスファルト舗装の盛り上がりが目立つ、つまづきやすいため危険。  
【対策メニュー】  
局所的に段差のある箇所の修繕を実施、路面表示、横断歩道設置の検討

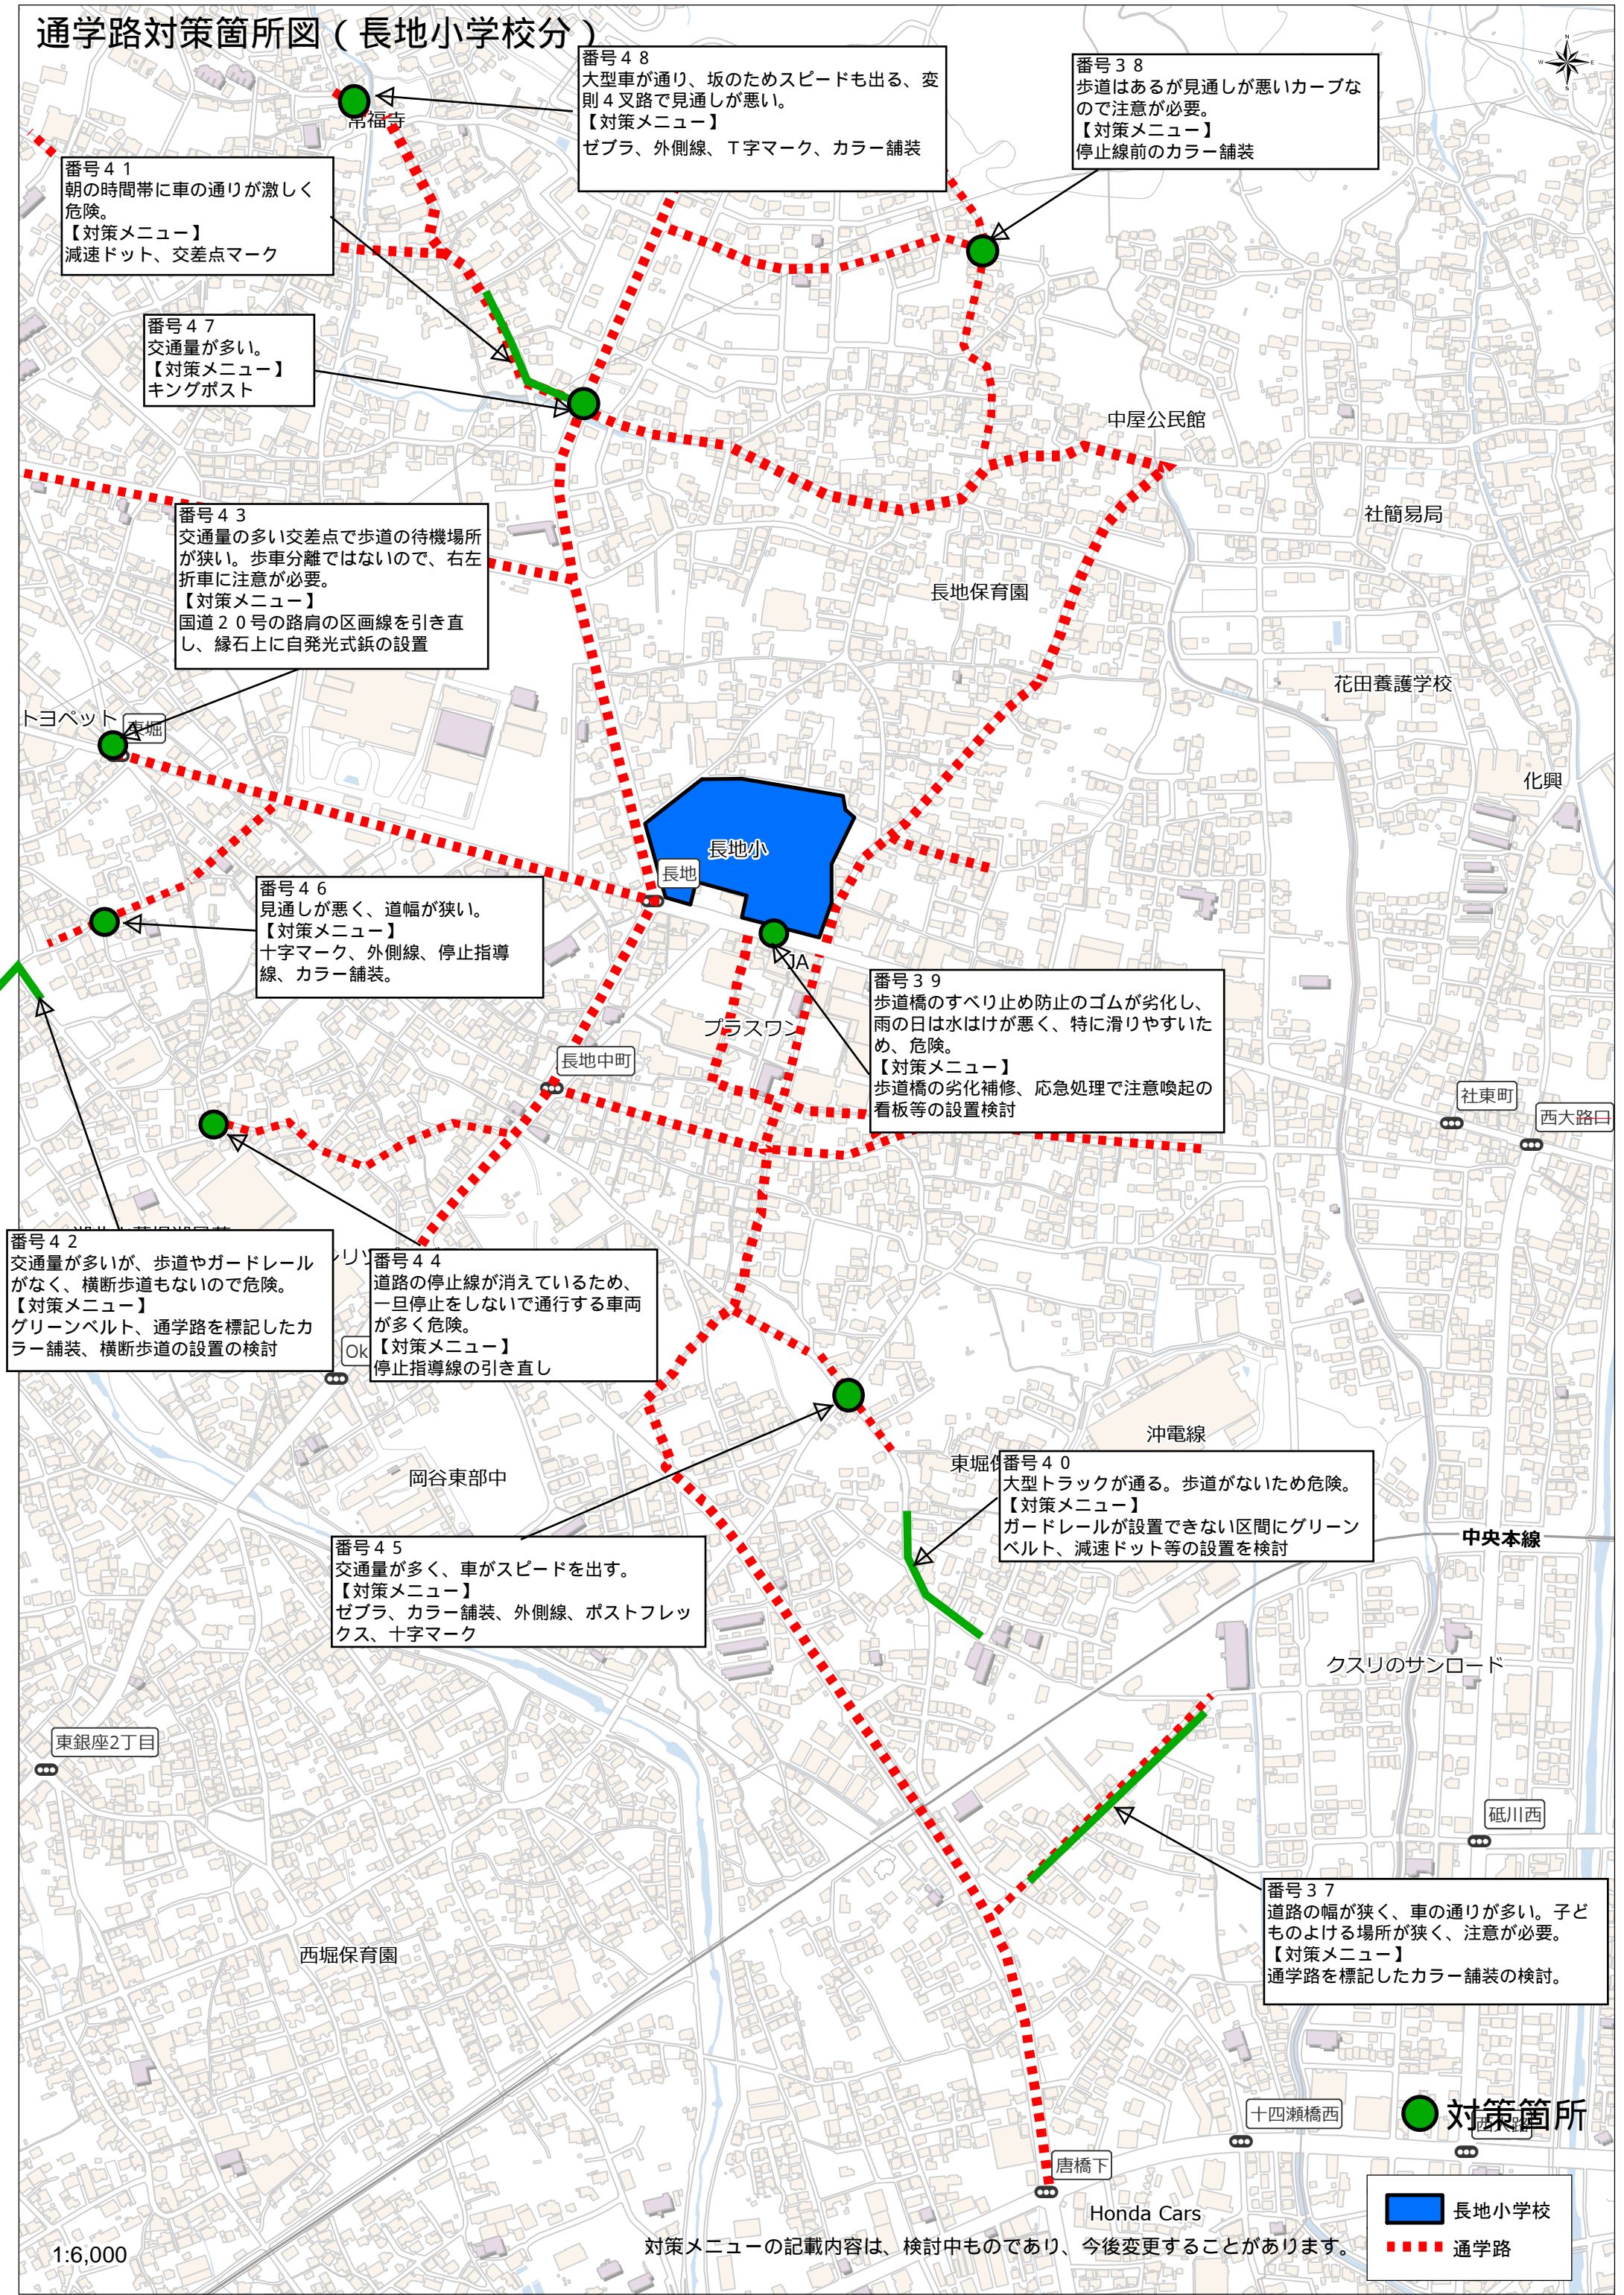
# 通学路対策箇所図（長地小学校分）

番号 48  
大型車が通り、坂のためスピードも出る、変則4叉路で見通しが悪い。  
【対策メニュー】  
ゼブラ、外側線、T字マーク、カラー舗装

番号 38  
歩道はあるが見通しが悪いカーブなので注意が必要。  
【対策メニュー】  
停止線前のカラー舗装

番号 41  
朝の時間帯に車の通りが激しく危険。  
【対策メニュー】  
減速ドット、交差点マーク

番号 47  
交通量が多い。  
【対策メニュー】  
キングポスト

番号 43  
交通量の多い交差点で歩道の待機場所が狭い。歩車分離ではないので、右左折車に注意が必要。  
【対策メニュー】  
国道20号の路肩の区画線を引き直し、緑石上に自発光式鉄の設置

番号 46  
見通しが悪く、道幅が狭い。  
【対策メニュー】  
十字マーク、外側線、停止指導線、カラー舗装。

番号 39  
歩道橋のすべり止め防止のゴムが劣化し、雨の日は水はけが悪く、特に滑りやすいため、危険。  
【対策メニュー】  
歩道橋の劣化補修、応急処理で注意喚起の看板等の設置検討

番号 42  
交通量が多いが、歩道やガードレールがなく、横断歩道もないので危険。  
【対策メニュー】  
グリーンベルト、通学路を標記したカラー舗装、横断歩道の設置の検討

番号 44  
道路の停止線が消えているため、一旦停止をしないで通行する車両が多く危険。  
【対策メニュー】  
停止指導線の引き直し

番号 45  
交通量が多く、車がスピードを出す。  
【対策メニュー】  
ゼブラ、カラー舗装、外側線、ポストフレックス、十字マーク

番号 40  
大型トラックが通る。歩道がないため危険。  
【対策メニュー】  
ガードレールが設置できない区間にグリーンベルト、減速ドット等の設置を検討

番号 37  
道路の幅が狭く、車の通りが多い。子どもよける場所が狭く、注意が必要。  
【対策メニュー】  
通学路を標記したカラー舗装の検討。
