# 通学路対策箇所図（川岸小学校・西部中学校分）

# 通学路対策箇所図（神明小学校分）

# 通学路対策箇所図（小井川小学校分）

# 通学路対策箇所図（岡谷田中小学校・岡谷南部中学校分）

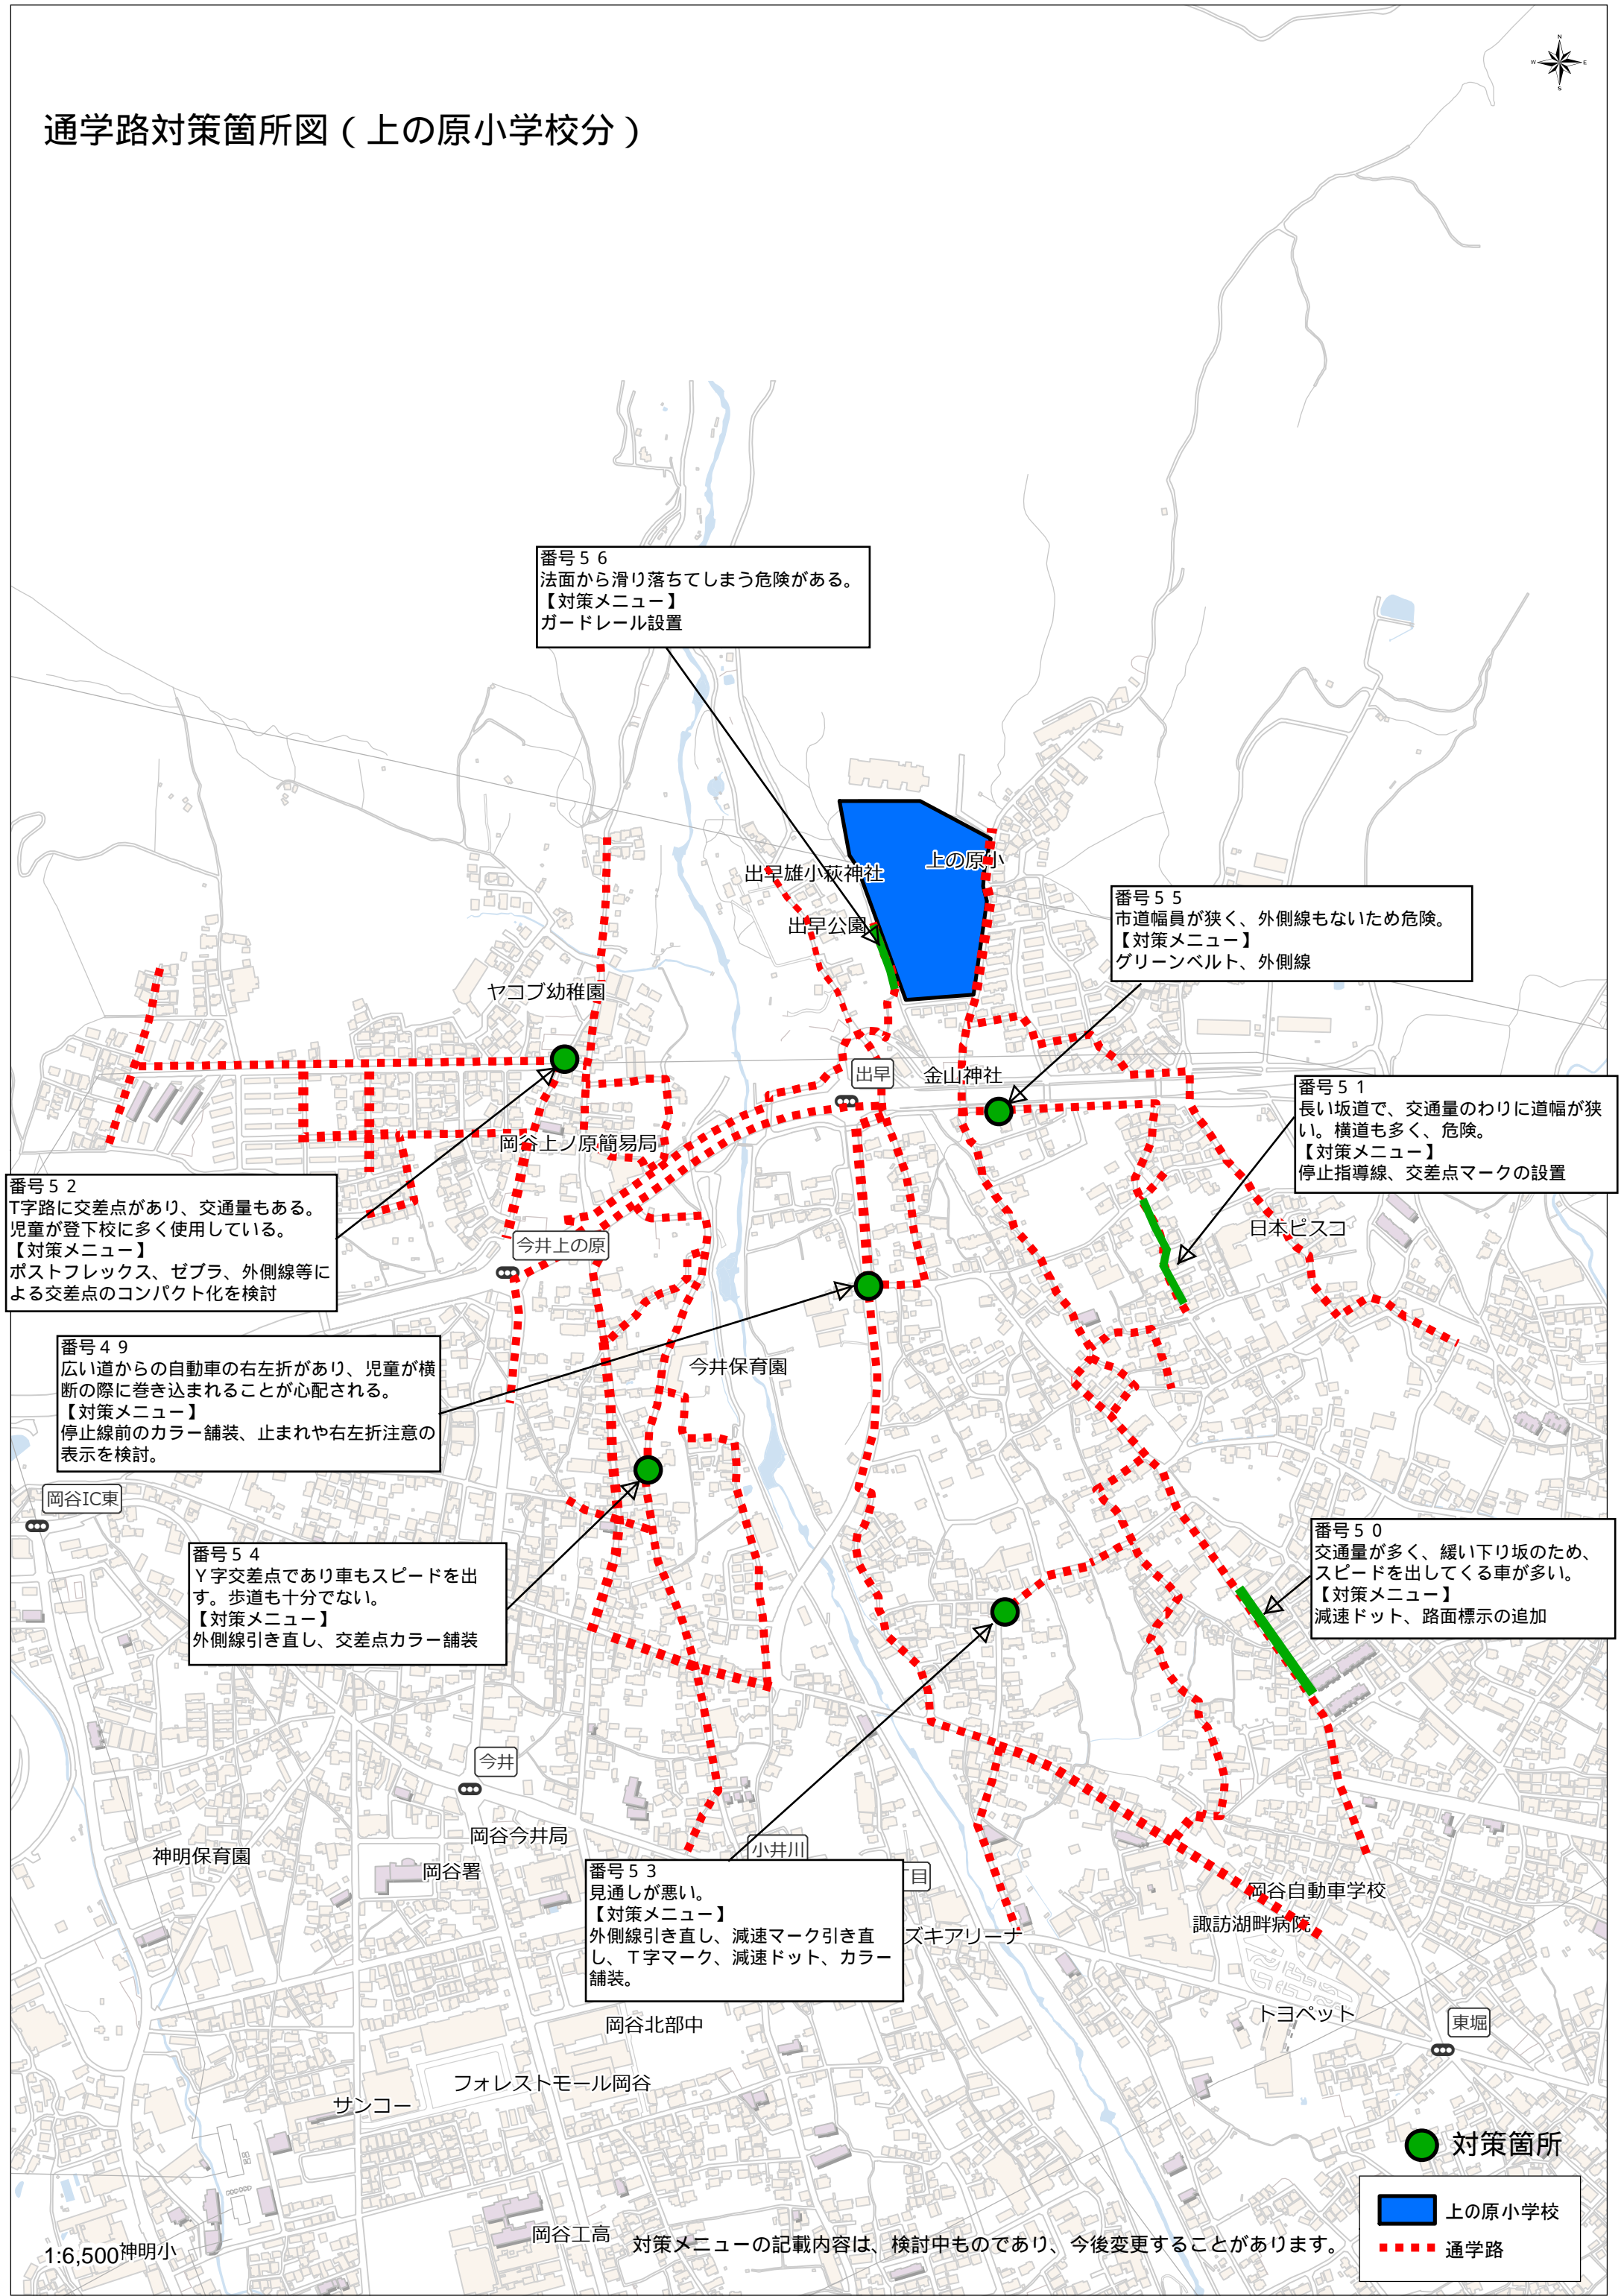
# 通学路対策箇所図（上の原小学校分）

番号 5 6  
 法面から滑り落ちてしまう危険がある。  
 【対策メニュー】  
 ガードレール設置

番号 5 5  
 市道幅員が狭く、外側線もないため危険。  
 【対策メニュー】  
 グリーンベルト、外側線

番号 5 1  
 長い坂道で、交通量のわりに道幅が狭い。横道も多く、危険。  
 【対策メニュー】  
 停止指導線、交差点マークの設置

番号 5 2  
 T字路に交差点があり、交通量もある。児童が登下校に多く使用している。  
 【対策メニュー】  
 ポストフレックス、ゼブラ、外側線等による交差点のコンパクト化を検討

番号 4 9  
 広い道からの自動車の右左折があり、児童が横断の際に巻き込まれることが心配される。  
 【対策メニュー】  
 停止線前のカラー舗装、止まれや右左折注意の表示を検討。

番号 5 4  
 Y字交差点であり車もスピードを出す。歩道も十分でない。  
 【対策メニュー】  
 外側線引き直し、交差点カラー舗装

番号 5 0  
 交通量が多く、緩い下り坂のため、スピードを出してくる車が多い。  
 【対策メニュー】  
 減速ドット、路面標示の追加

番号 5 3  
 見通しが悪い。  
 【対策メニュー】  
 外側線引き直し、減速マーク引き直し、T字マーク、減速ドット、カラー舗装。
